Příloha č. 2.1 dokumentu

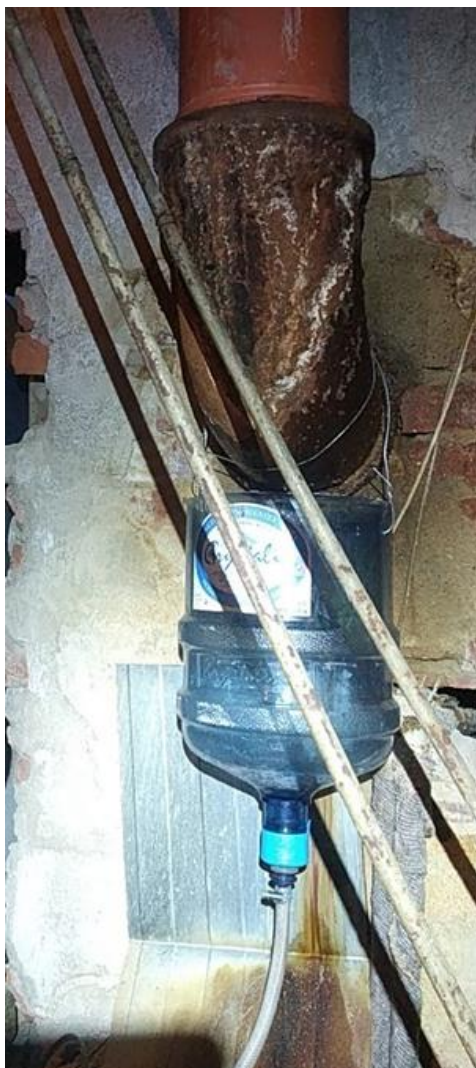
Fotografie č. 1 Zatékání

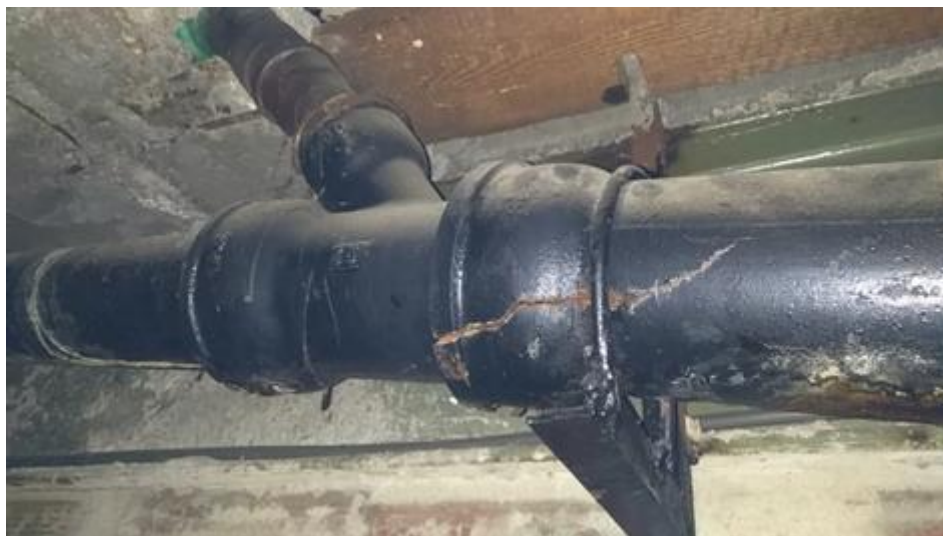
Fotografie č. 2 Prasklé odpadní potrubí ve strojovně vzduchotechniky

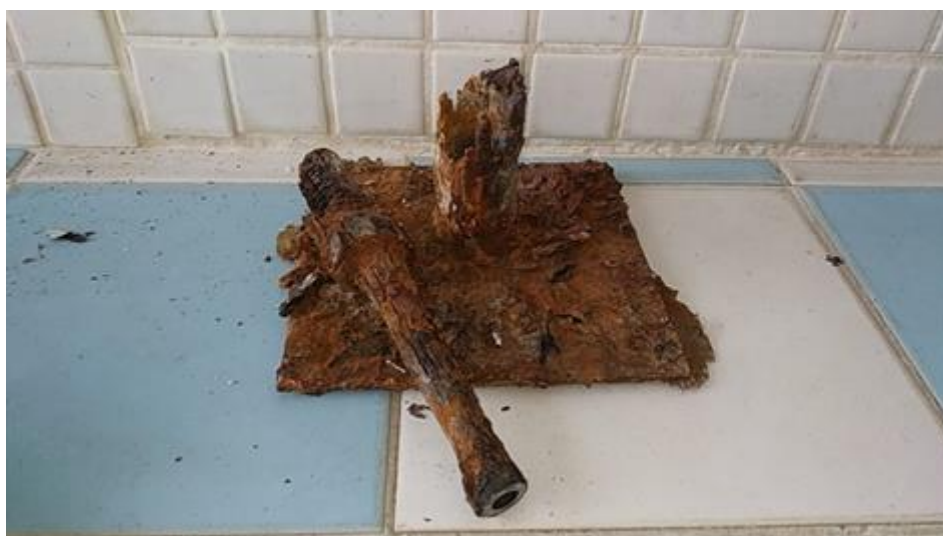
Fotografie č. 3 Oprava zkorodovaných podpěr vířivek

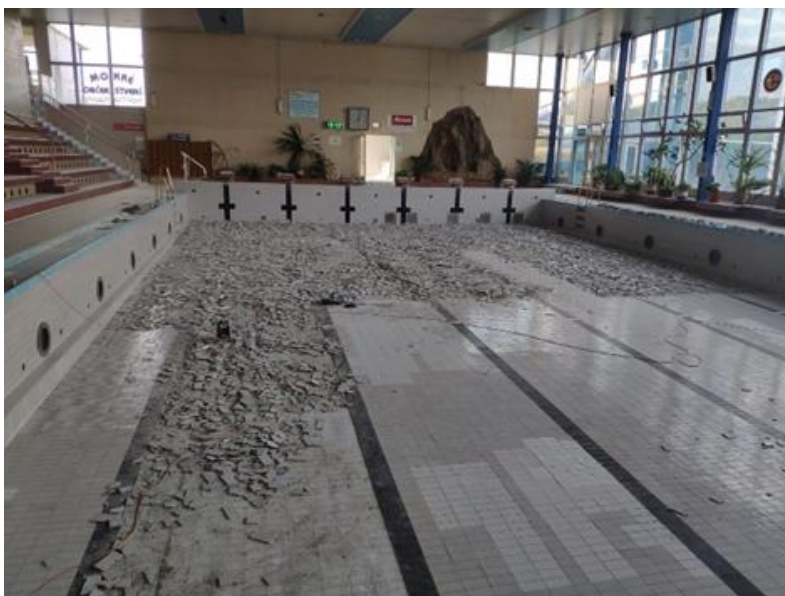
Fotografie č. 4 Oprava dna bazénu

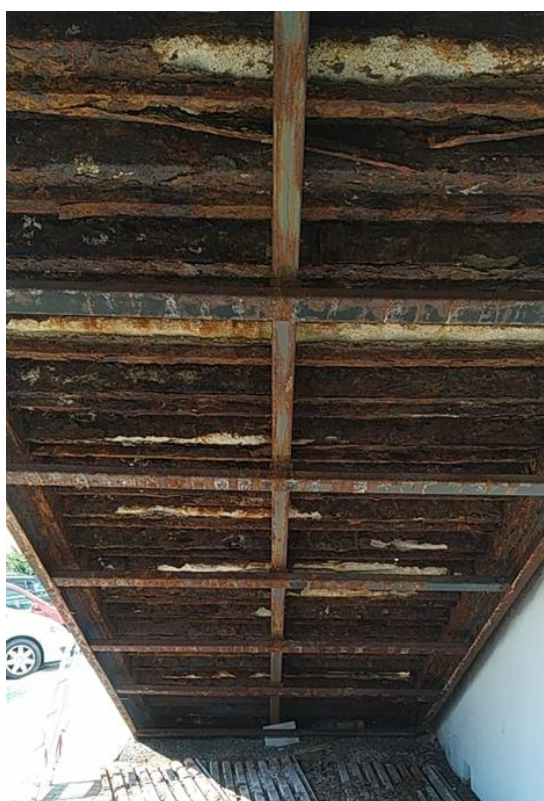
Fotografie č. 5 Oprava schodiště hotel

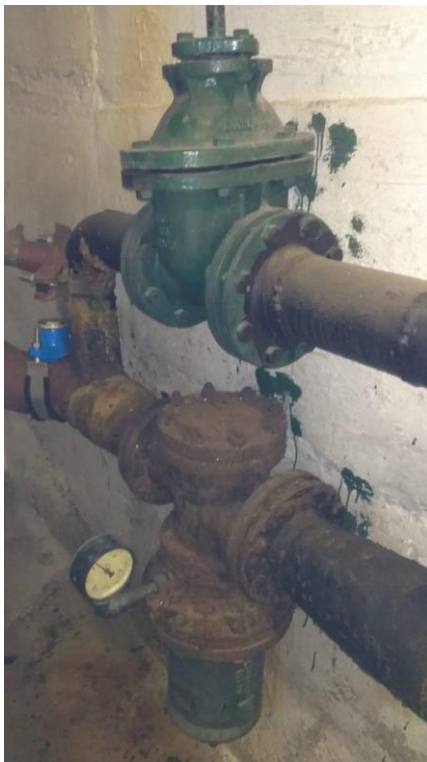
Fotografie č. 6 Oprava hlavního přívodu vody

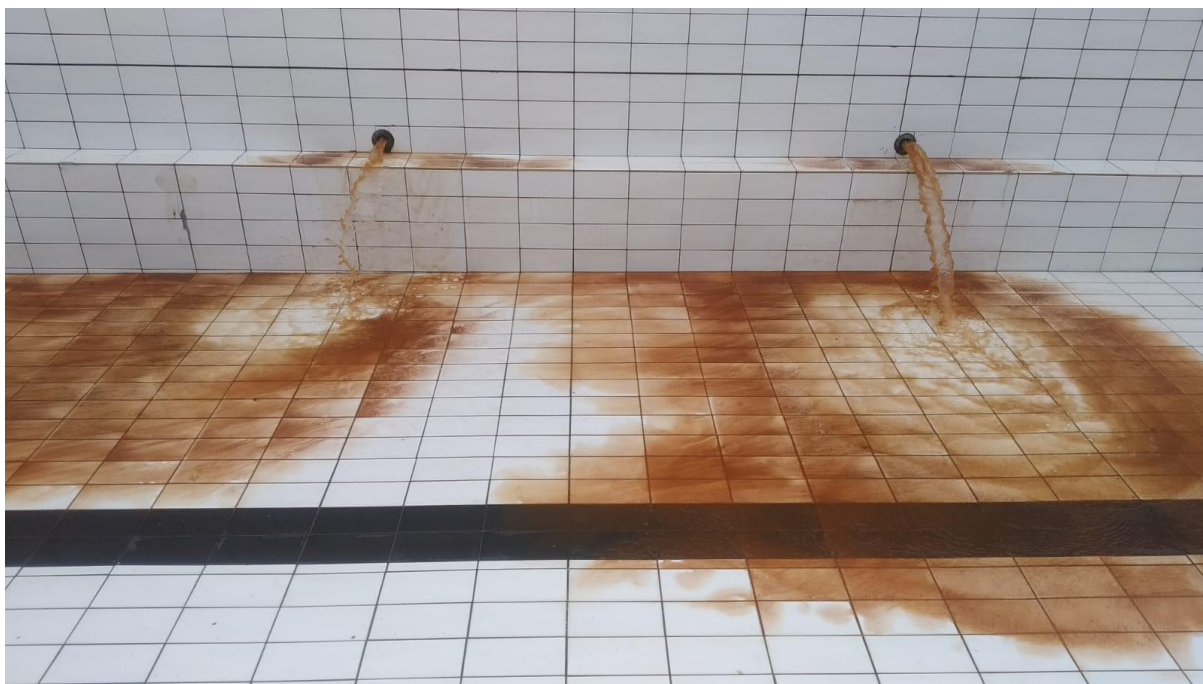
Fotografie č. 7 „Časovaná bomba“ ve formě zoxidovaných trubek vratných trysek venkovního bazénu

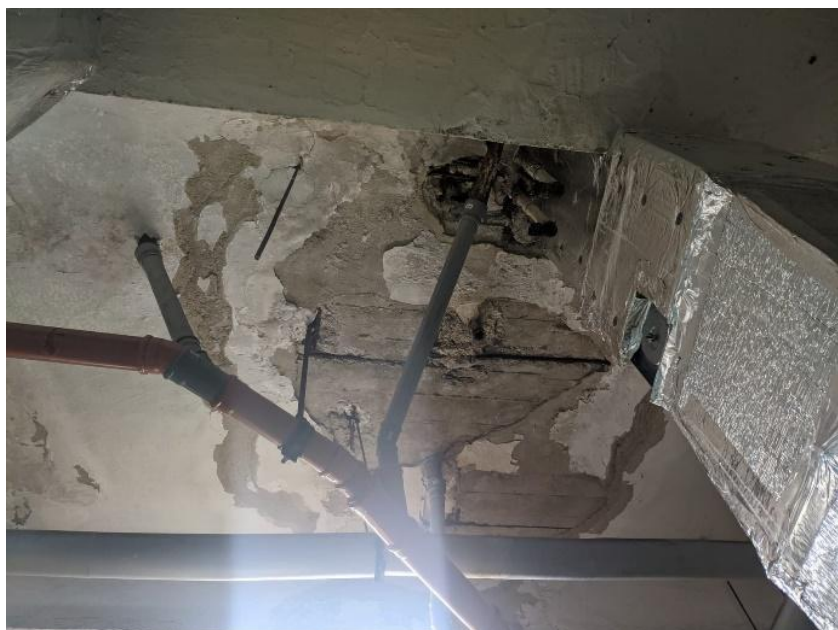
Fotografie č. 8 Prasklé odpadní potrubí pánské sprchy

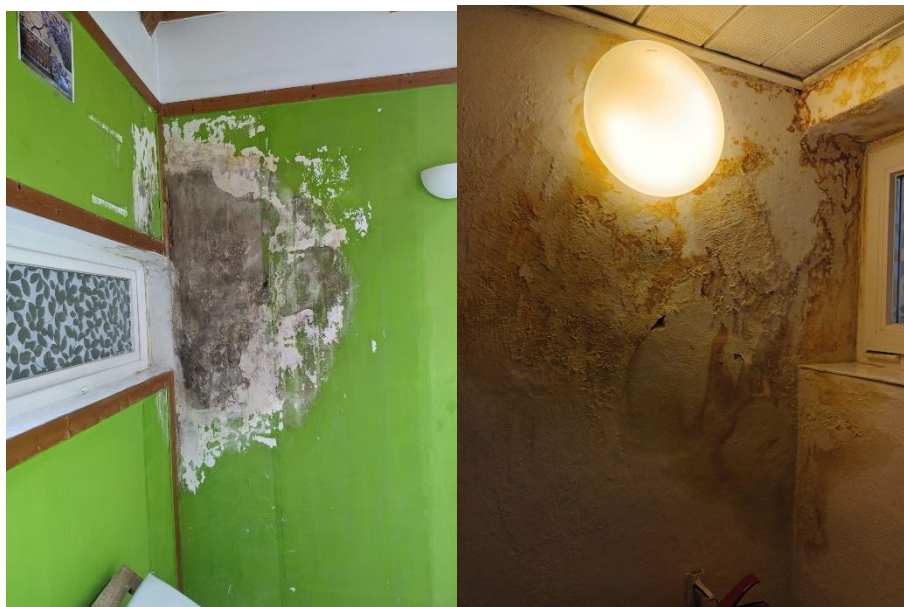
Fotografie č. 9 Zatékání střechou do sauny

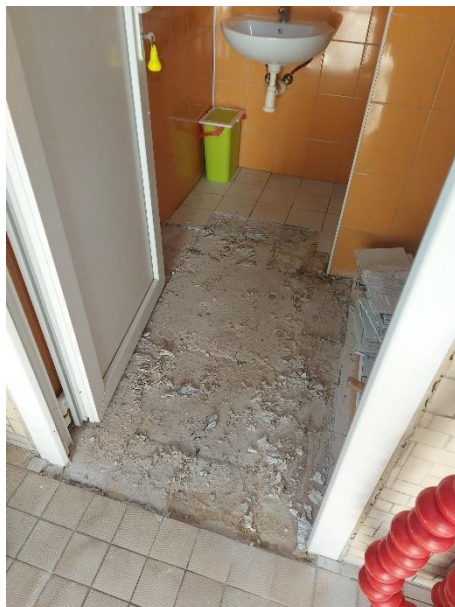
Fotografie č. 10 Odlepení podlahy WC malý bazén

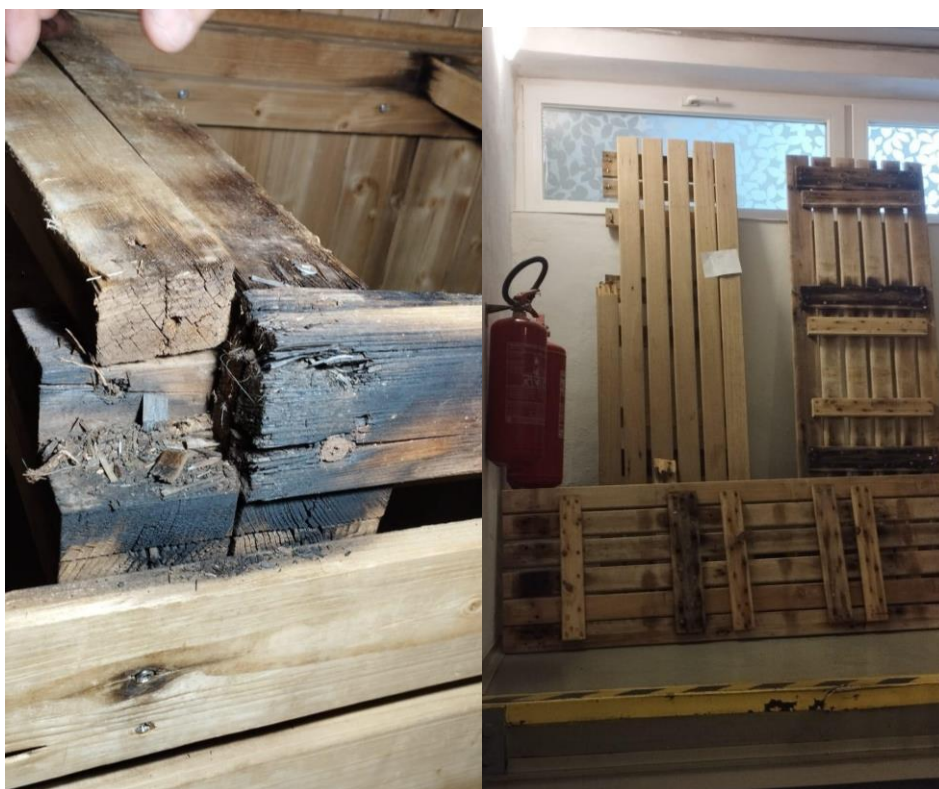
Fotografie č. 11 Ztrouchnivělá konstrukce potírny sauny

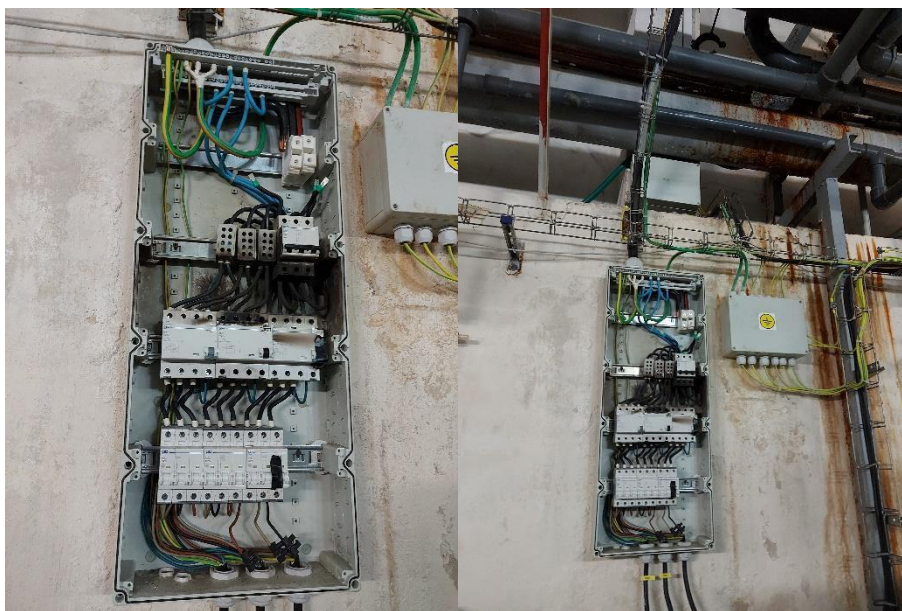
Fotografie č. 12 Prasklé potrubí vířivky a následné zahoření rozvaděče

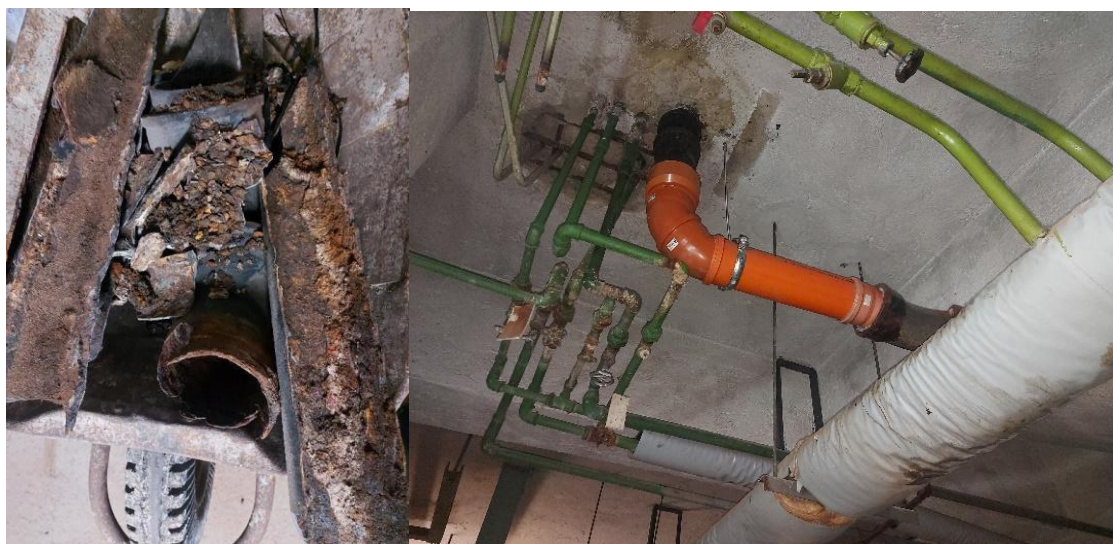
Fotografie č. 13 Prasklé odpadní potrubí sprchy (sportovní hala), VIP místnost, hotel pokoje 5, 6

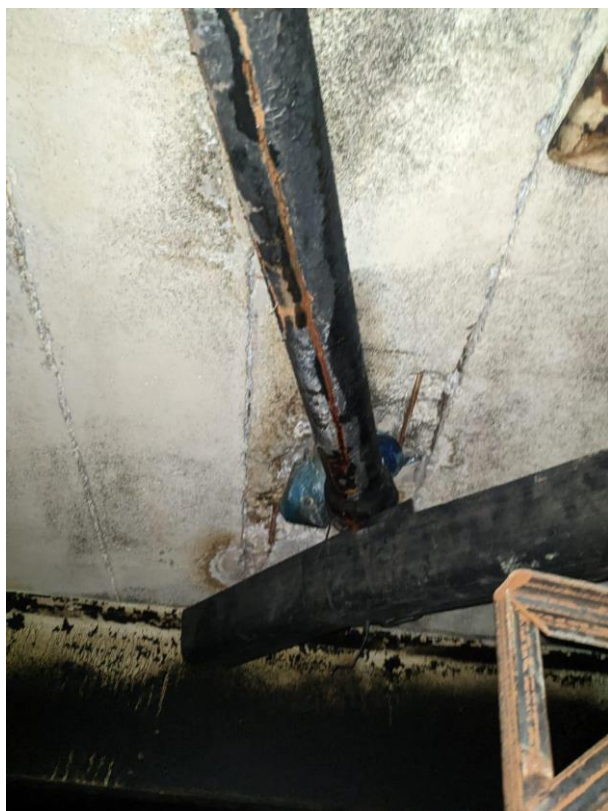
Fotografie č. 14 Prasklé odpadní potrubí sauny
