**Odpověď na žádost o poskytnutí informace podle zákona č. 106/1999 Sb., o svobodném přístupu k informacím, ve znění pozdějších předpisů**

Místo stavby: ulice Kladenská  
261 01 Příbram

Objednatel: Město Příbram  
Tyršova 108  
261 01 Příbram I

## Vyjádření statika ke stavu opěrné stěny

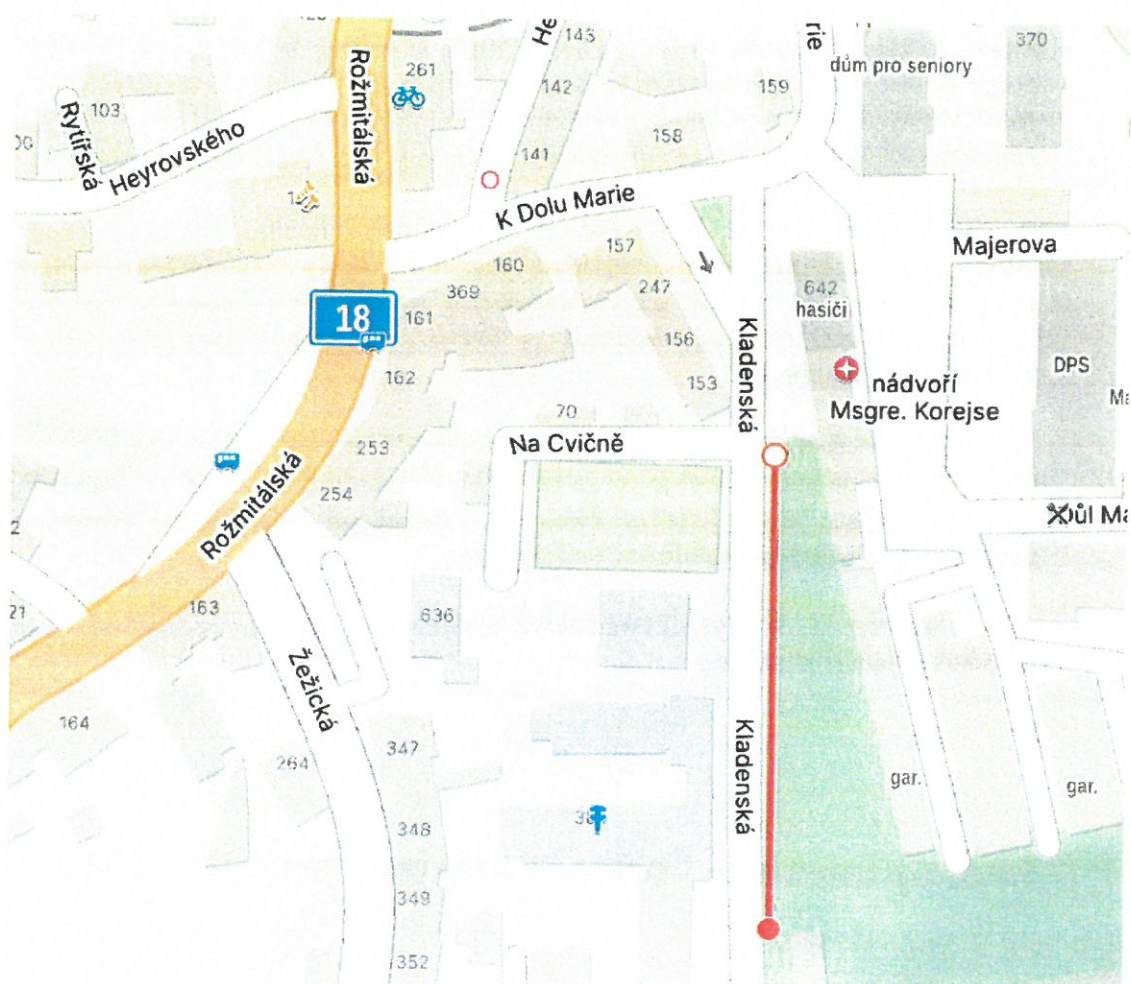
Celkově se jedná o starší železobetonovou opěrnou stěnu (dl. cca 100m s výškou cca 0,5m-2,5m) podél chodníku v ulici Kladenská. Opěrná stěna je ukloněná směrem do svahu a její šířka v hlavě je min 500mm (původní železobetoná část) a částečně 300mm (dodatečná nadezdívka z CPP). Původně byla stěna ve vrcholu odskákaná a pravděpodobně až později na ní byla provedená dorovnávací nadezdívka z CPP (výšky 0,15-1m), která měla pravděpodobně zabránit stékání vody přes opěrku směrem na chodník. Následně byl na opěrce provedený celoplošný cementový torkret. Na opěrce (původní železobetonová část) jsou dále patrné svislé dilatační spáry a dále pak snahy z minulosti o opravu omítky (doplnění torkretu). Založení, IGP, odvodnění a ani přesný geometrický tvar v příčném řezu původní žb opěrky není znám.

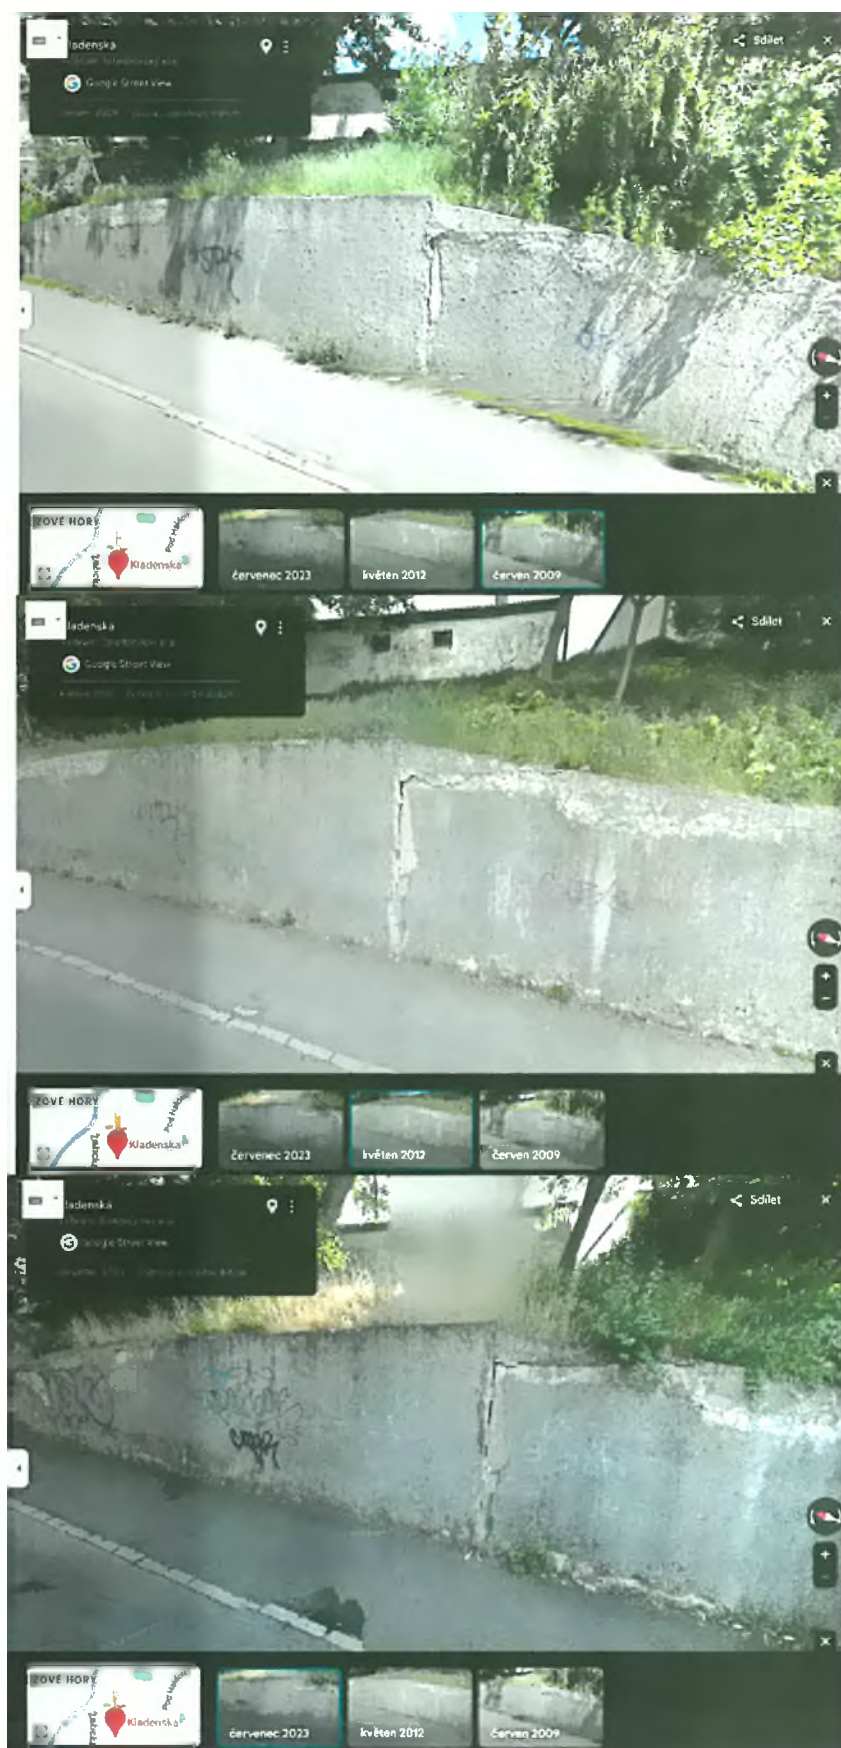
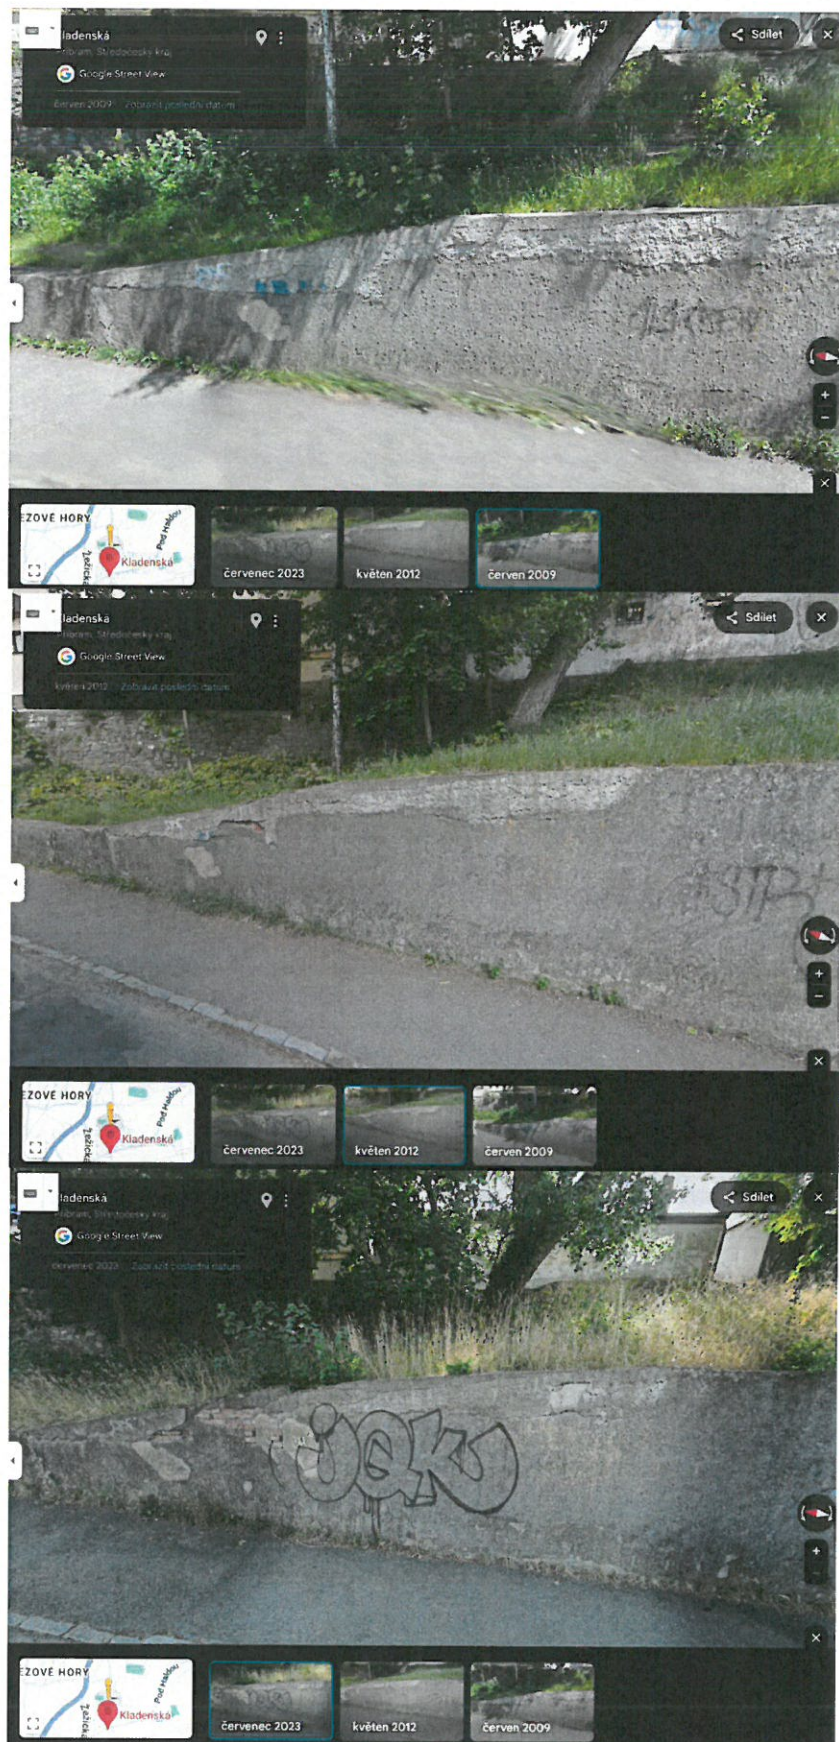
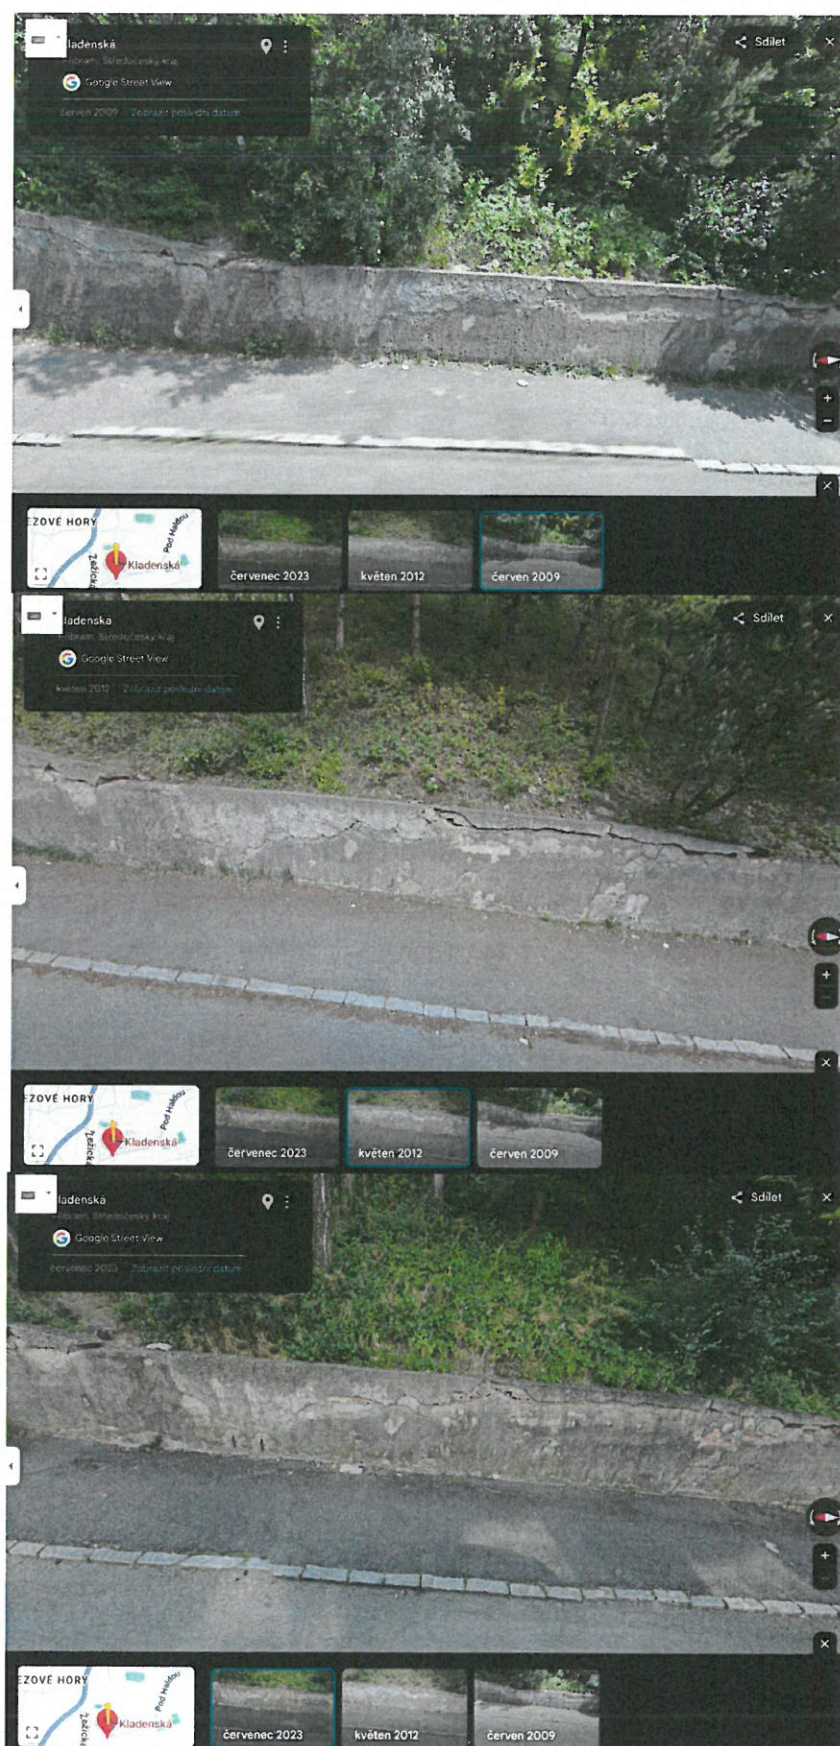
#### 5. Postup degradace - Google Street View 2009, 2012 a 2023

Stav opěrky odpovídá její stáří a tím i její postupná degradace, zejména nevhodně provedené zděné dorovnávací nadezdívky a celoplošného torkretu. Nejvíce její stav ovlivňují klimatické podmínky, zejména voda a mráz. Při porovnání historických fotek z Google Street View (roky 2009, 2012 a 2023) je patrné, že její stav je přibližně stejný, pouze postupně dochází ke klasické degradaci, která se projevuje v odpadávání narušených (nesoudržných částí) a to cementové torkrétové omítky, včetně i částí zděné nadezdívky. U železobetonové části je pouze patrná lokální obnažená výztuž a karbonatace betonu.

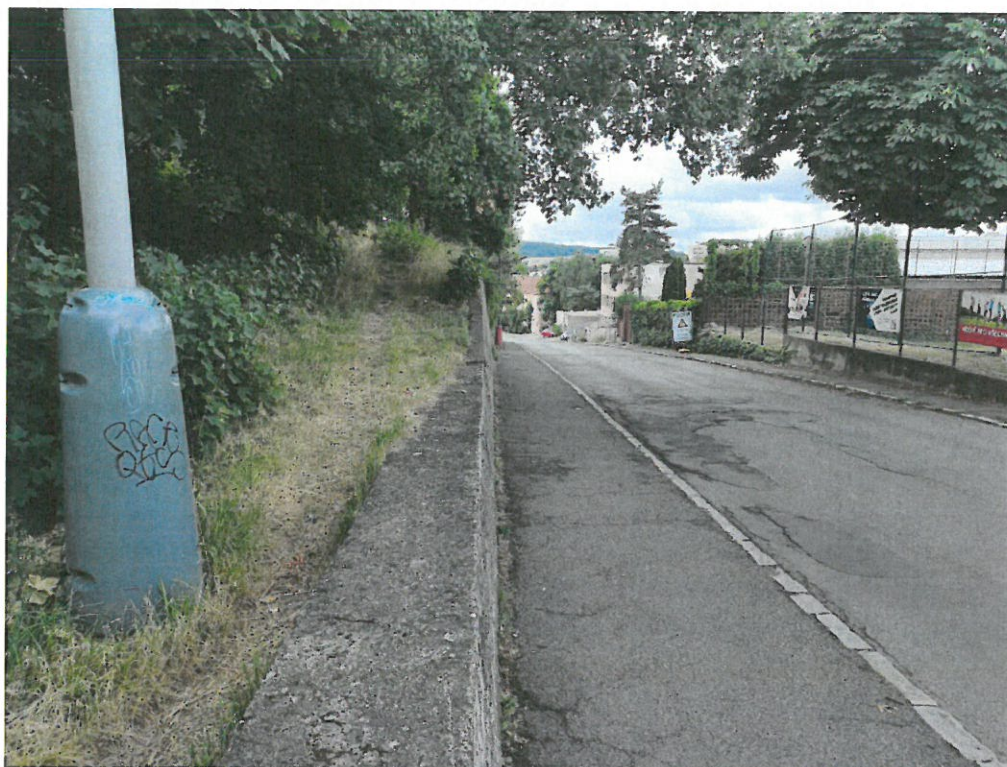
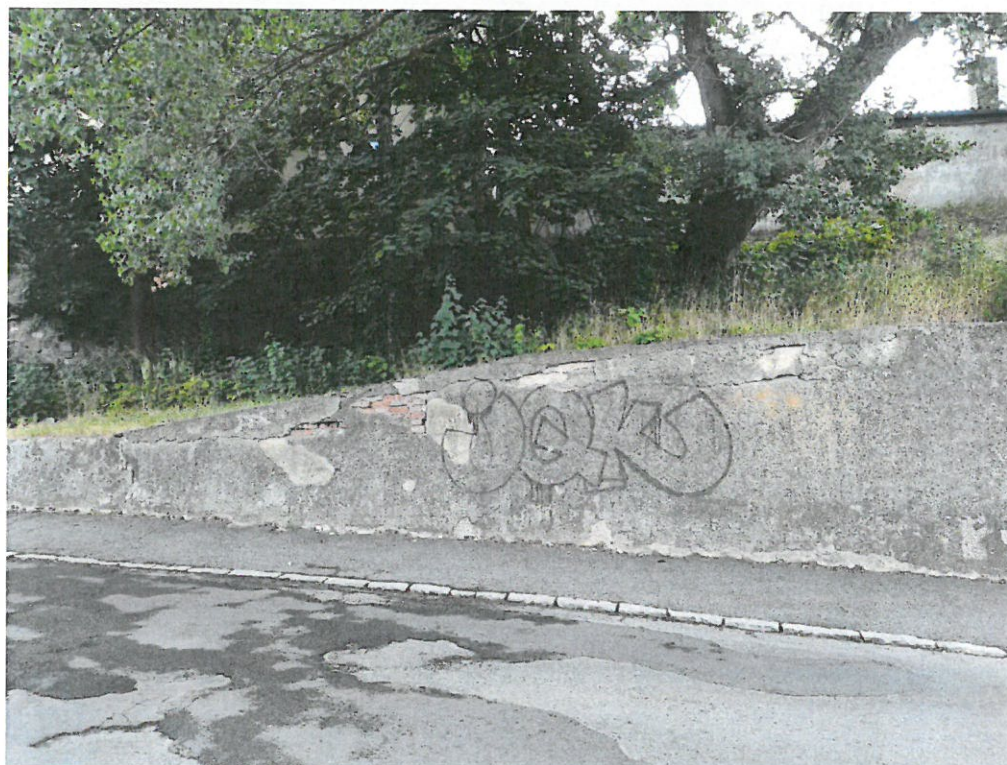
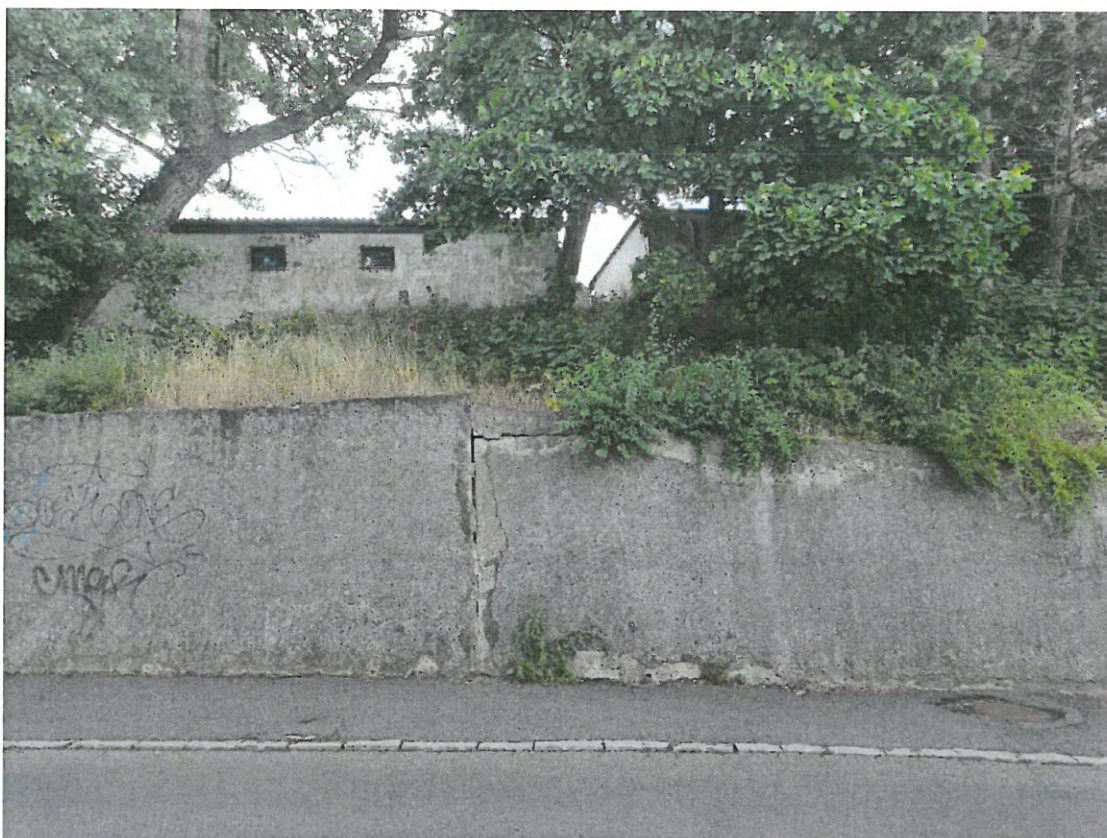
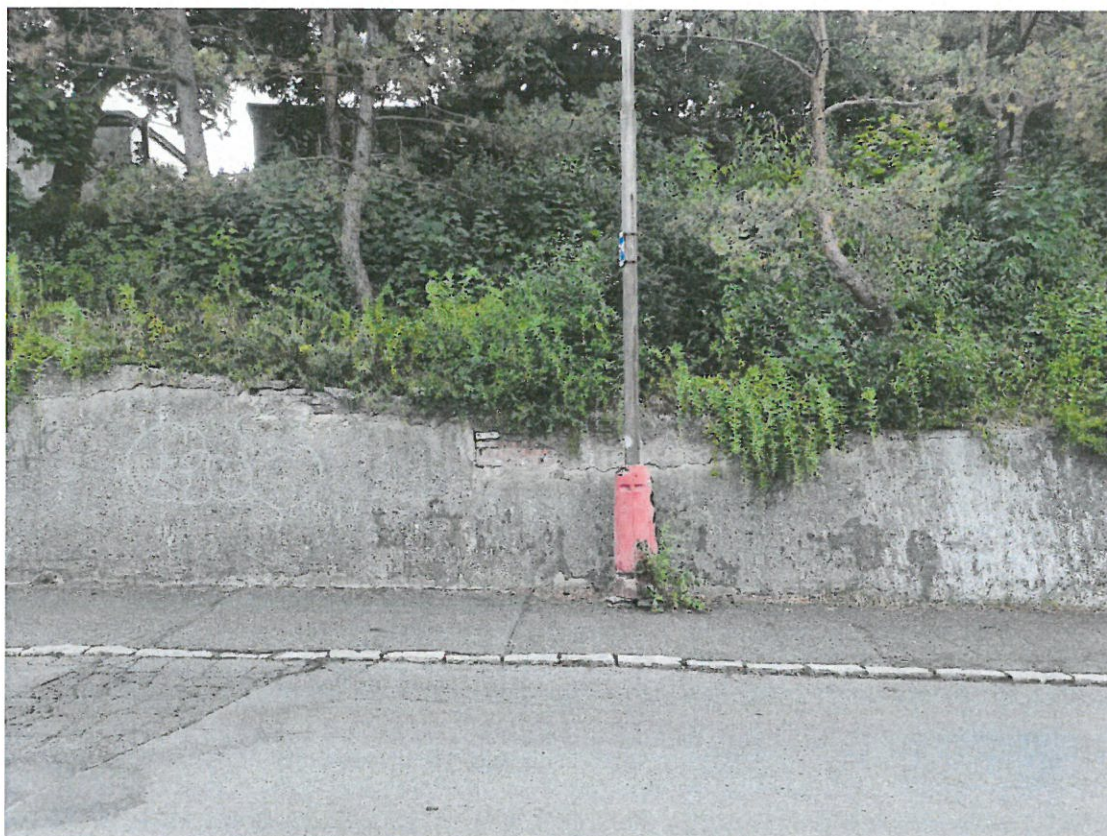
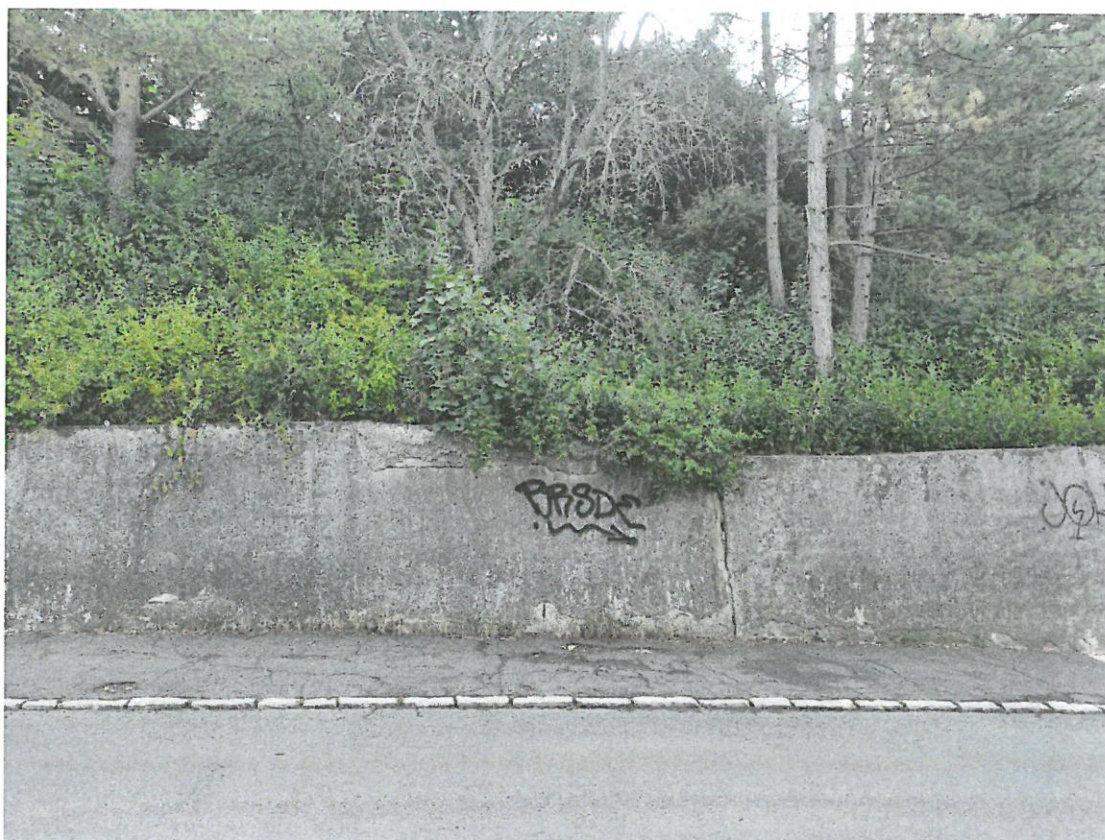
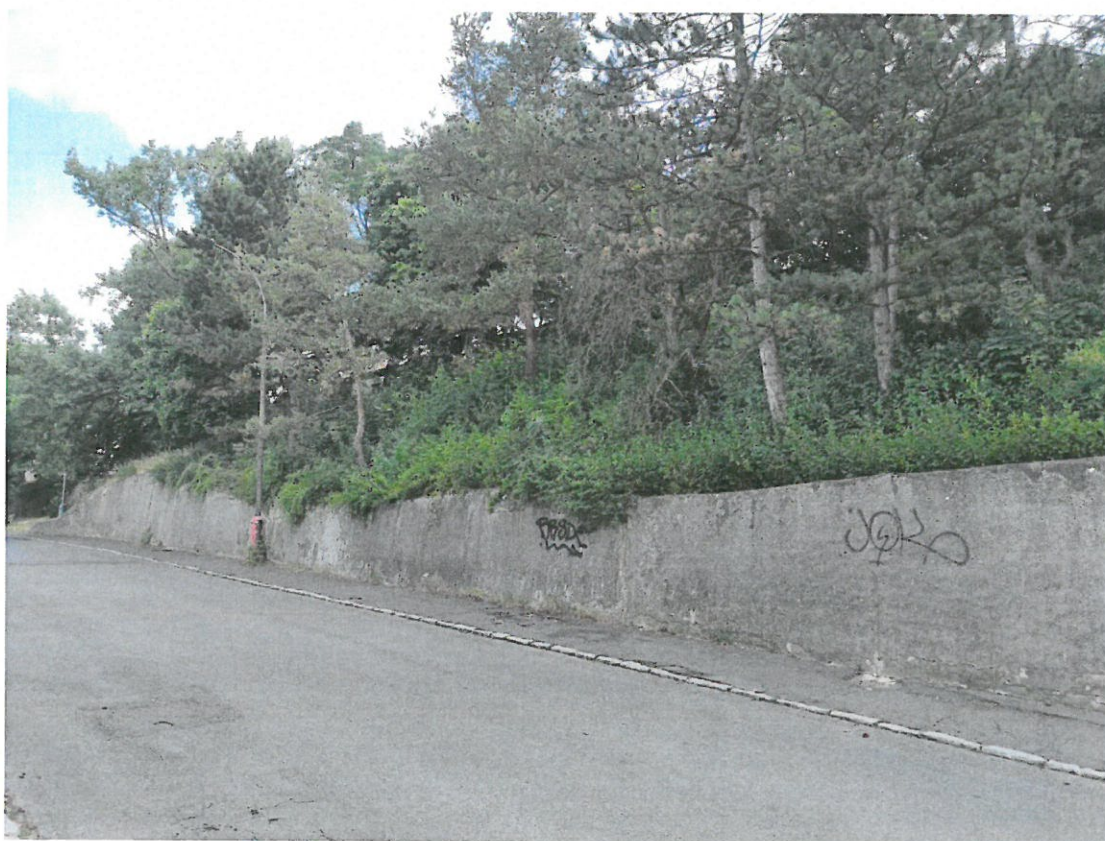
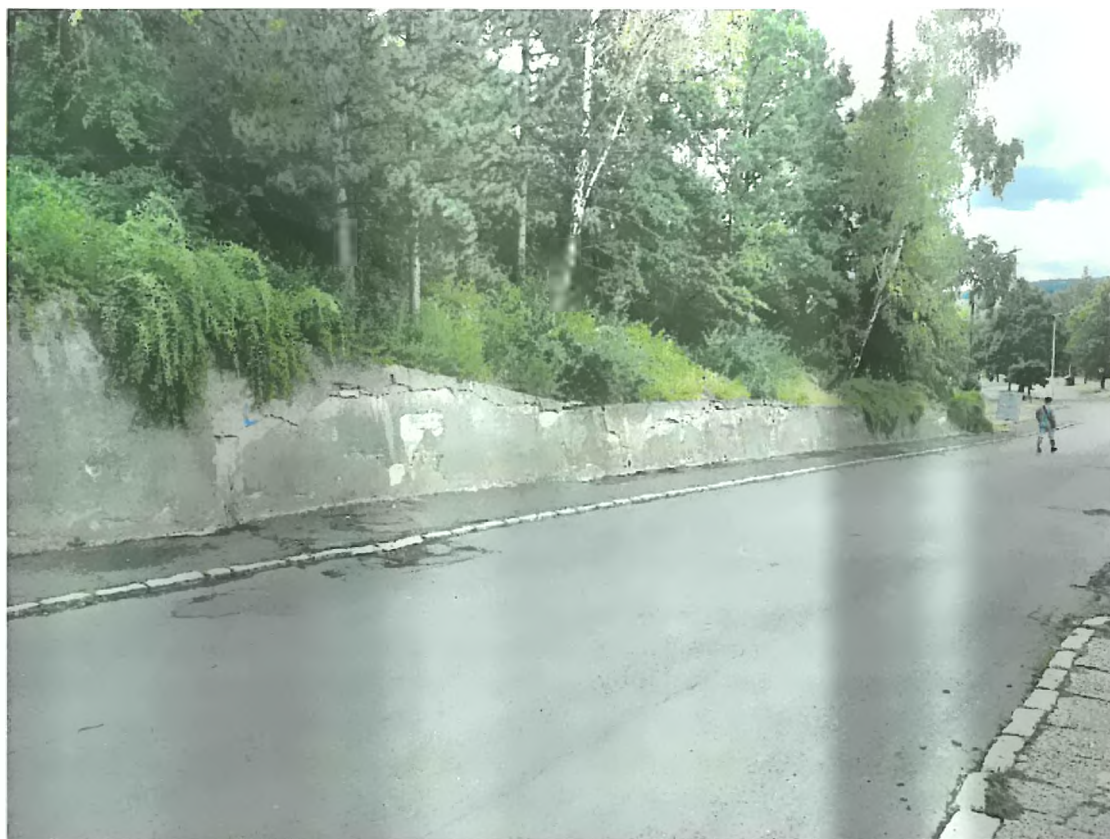
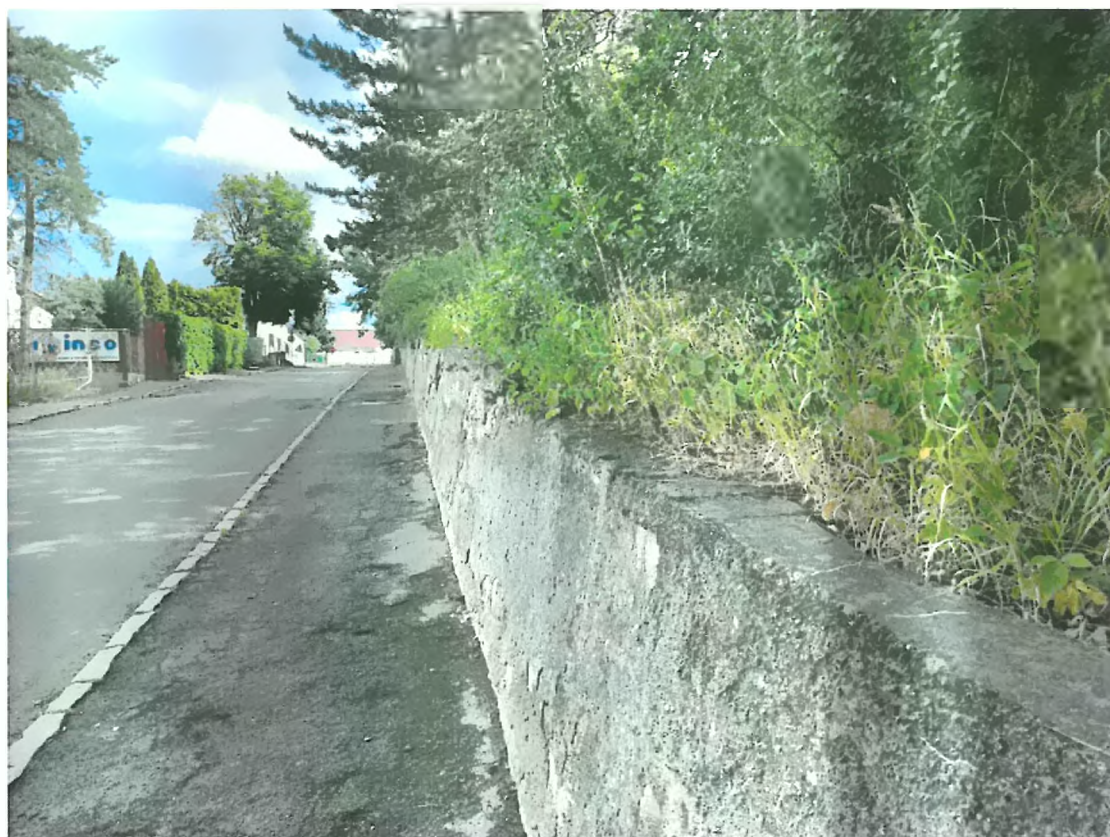
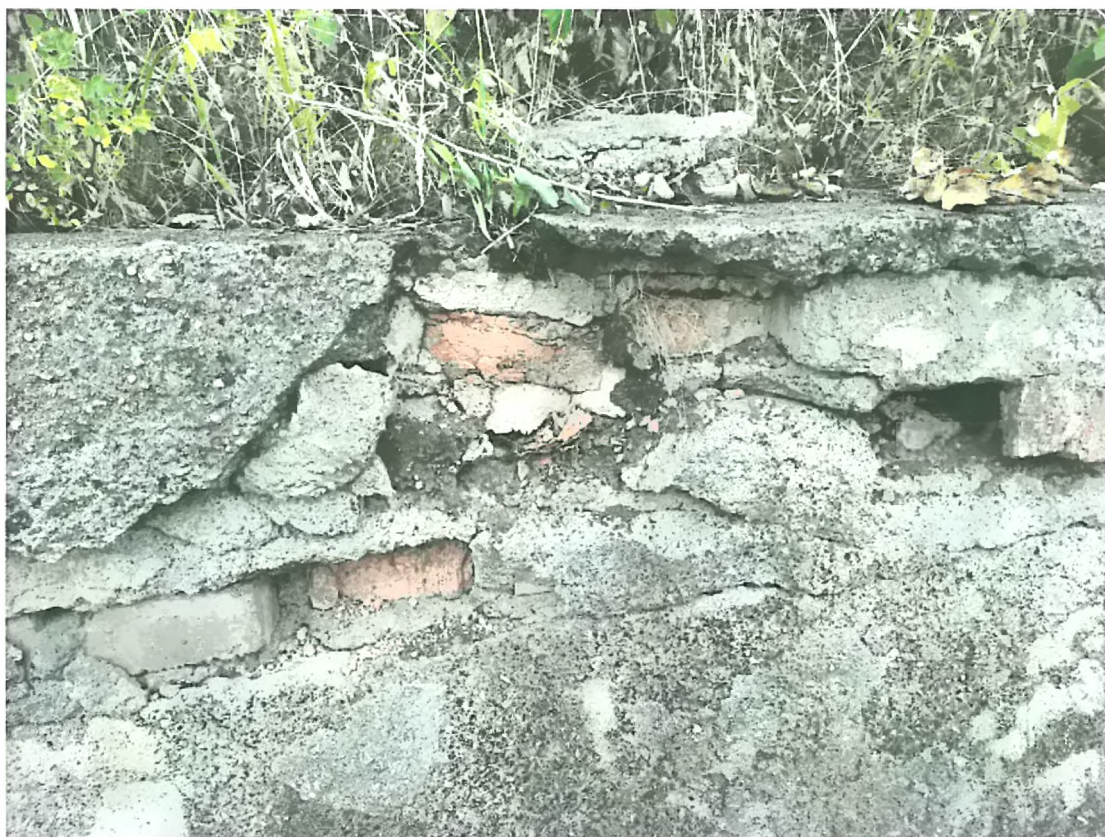
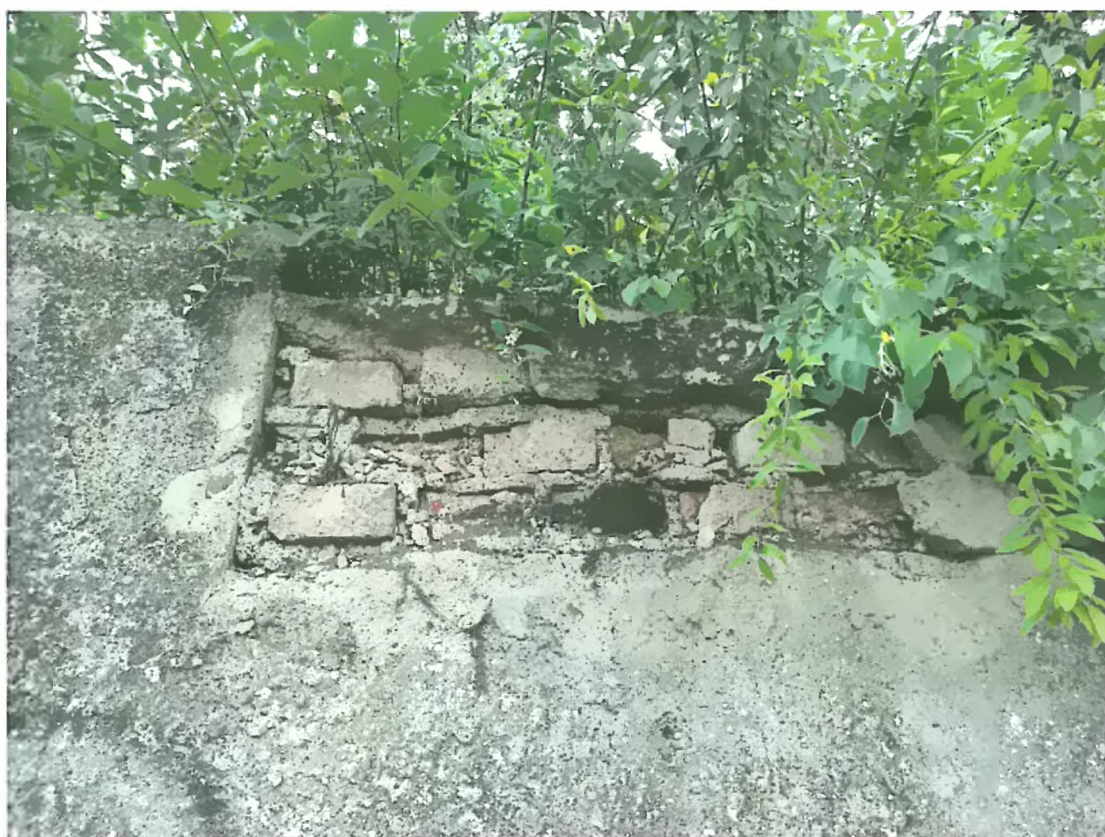
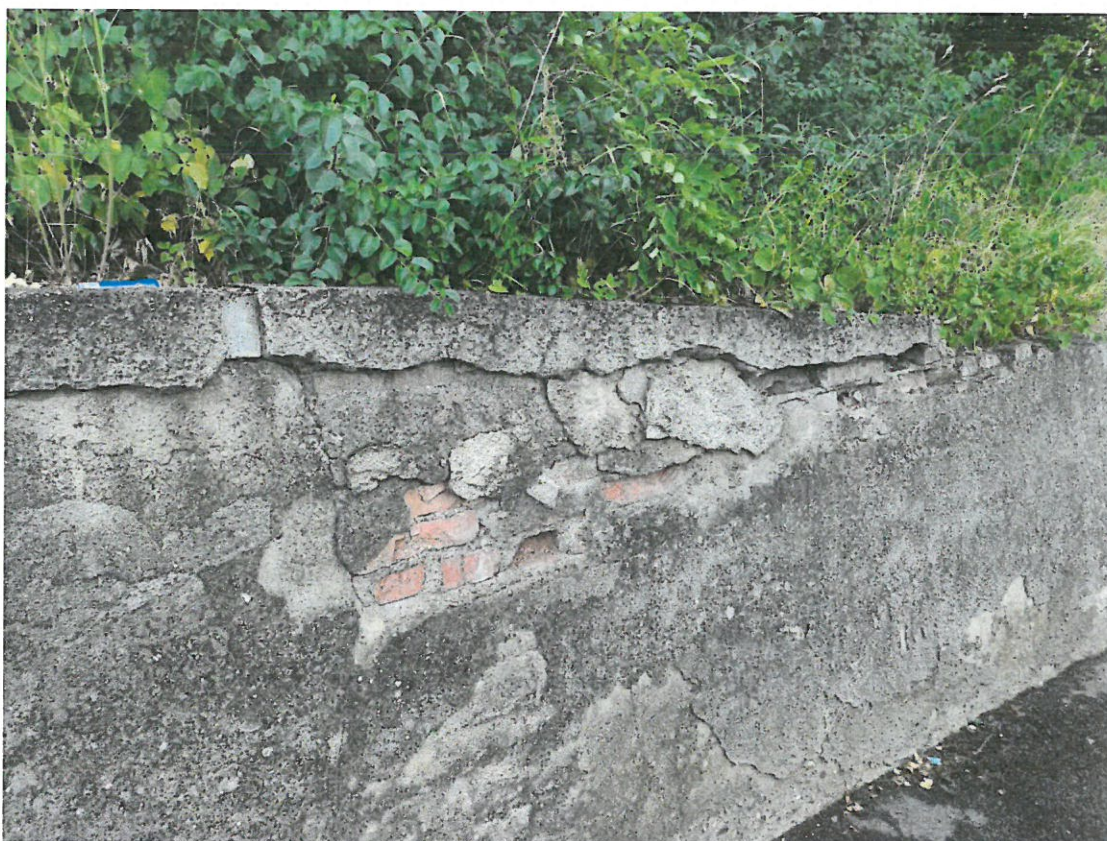
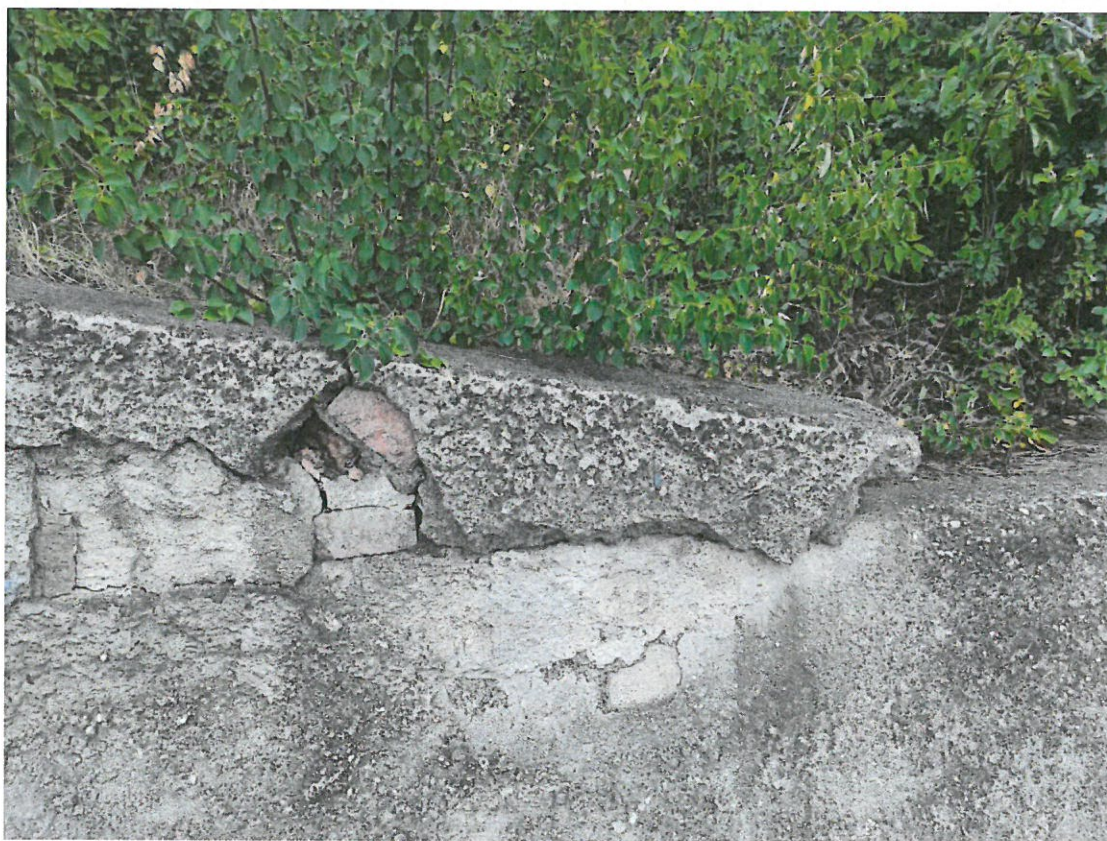
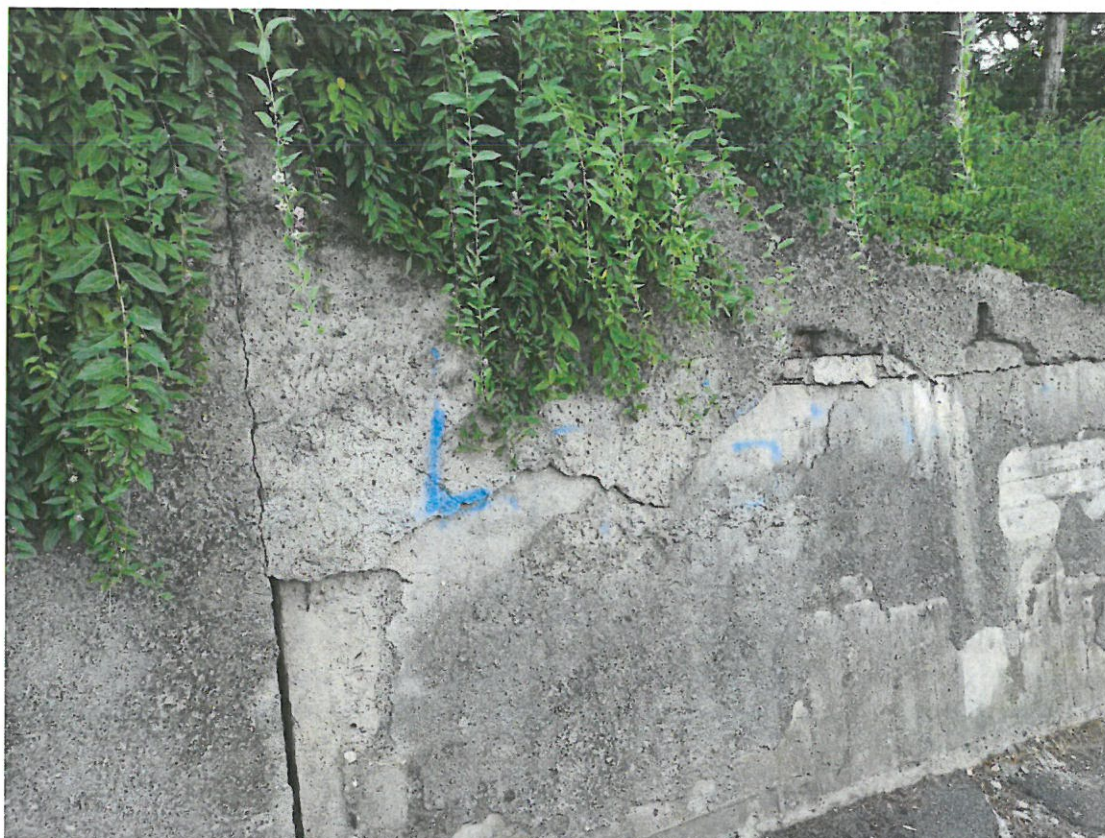
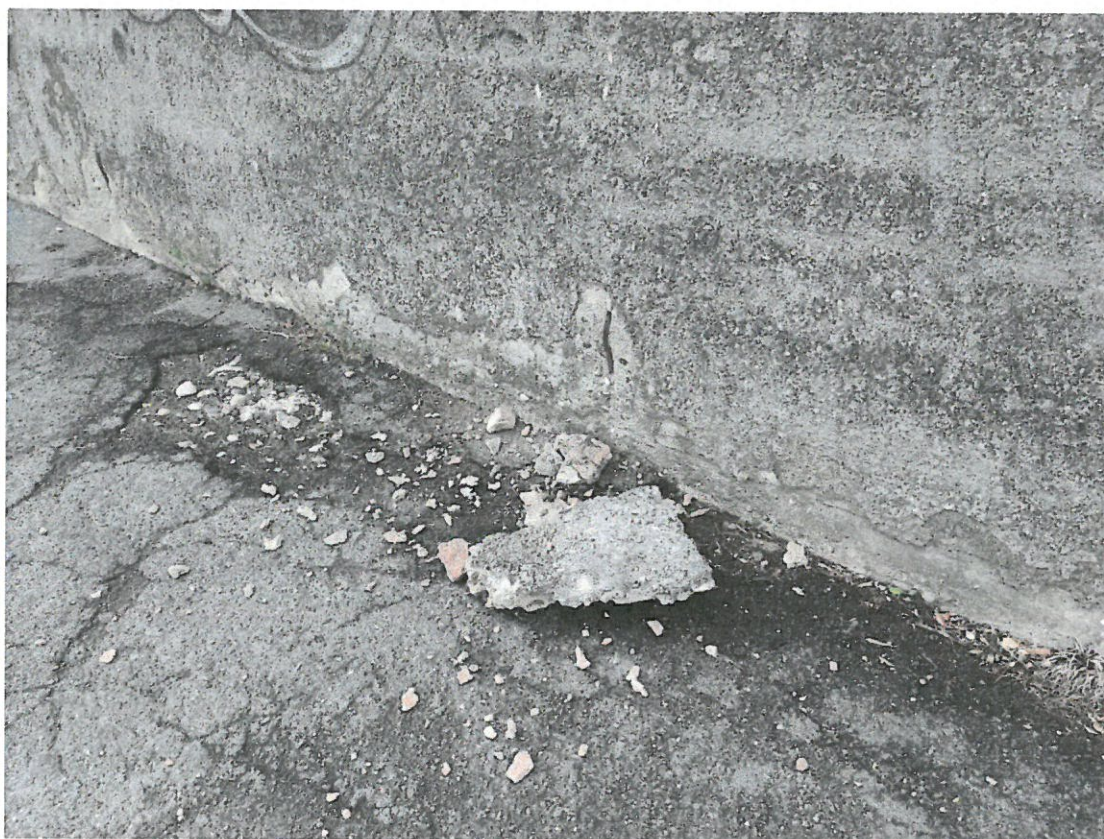
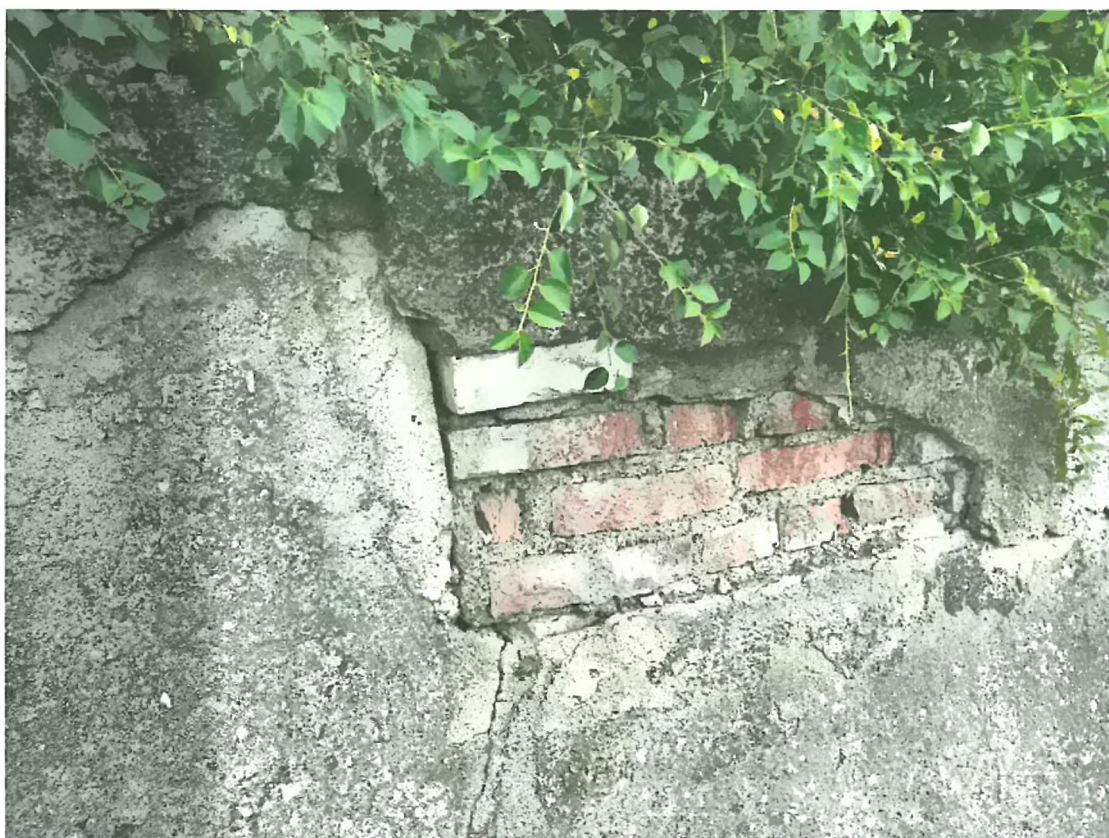
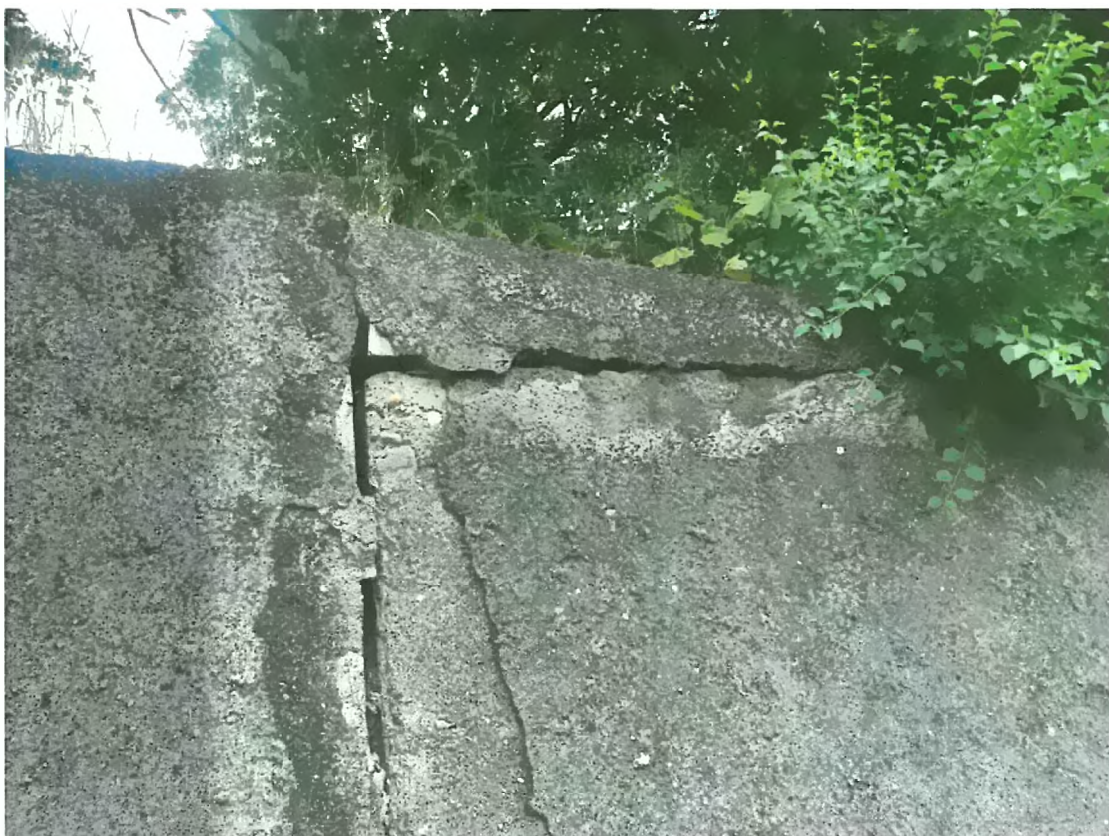
## 6. Vybraná současná fotodokumentace

Celkově však nic nenasvědčuje, že by opěrka neplnila svou statickou funkci. **Opěrka celkově nevykazuje závažné statické poruchy (nadměrné deformace a statické trhliny), které by měly za následek nestabilitu poměrně prudkého svahu (pravděpodobně vytěžený materiál ze šachet). Poruchy (degradace) jsou pouze v nadezdávce a omítce.**

Dále však hlavně upozorňuji na odpadávající nesoudržnou omítku s nadezdívkou. Omítka i lokálně nadezdívka je již za hranicí své životnosti a následkem jsou **odpadající jednotlivé části, díky kterým může být ohrožená bezpečnost, zdraví a život procházejících osob na chodníku pod opěrkou.**

Upozorňuji, že vlivem klimatických podmínek se bude stav nadezdívky a omítky na konstrukci nadále zhoršovat.

**S ohledem na charakter poruch není nutné provádět nyní žádné statické zajištění žb opěrné stěny**, (jedná se o původní masivní železobetonovou část, která je stabilní a do budoucna nadále staticky vyhovující). Po dohodě se zástupci města Příbram v současné době doporučuji v prvním kroku **co nejdříve odstranit nesoudržné části** (větší část nadezdívek a omítek), tak aby odpadávající části neohrožily procházející osoby a projíždějící auta. Tyto opravy lze provést v rámci pravidelné údržby přes TS Příbram a považuji za jednoduché. Součástí odstraněných nesoudržných částí by pak bylo i odstranění náletových dřevin cca do 3m od hlavy opěrky a tam kde se odstraní nesoudržná nadezdívka, tak doporučuji i snížit terén, tak aby byl cca 200mm po hlavou opěrky, a nedocházelo k odplavování zeminy na chodník.

Následně doporučuji kontaktovat projektanta a dohodnout další postup, respektive případnou další opravu. Následná oprava by se pak týkala pouze o vyřešení zbytků nadezdívek (předpokládám jejich výměnu za žb), sjednocení povrchů a případné odvodnění za hlavou opěrky. S ohledem na délku opěrky doporučuji opravu navrhnout i s ohledem na ekonomickou stránku. Zároveň část opěrky pravděpodobně zasahuje i do památkové zóny (v případě komplikovaného a složitého projednávání s NPÚ by tato část opěrky byla z následné opravy případně vynechána a byla by ponechána v průvodním historickém stavu).
