Odborný posudek č. 7-2024

## Posouzení stavu konstrukce šikmé střechy a fasády bytového domu, doporučení koncepce opravy

**Objekt: zděný bytový dům**

**Adresa: Hailova 117, 261 01 Příbram I**

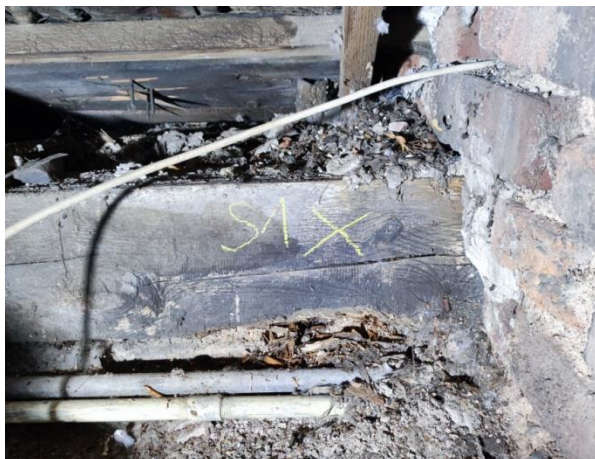
Obrázek č. 1 – Pozednice napadená dřevokaznou houbou [1]

poškození některých částí podlahové, potažmo i stropní konstrukce (viz obrázky č. 27 a 28) a v neposlední řadě pak ke zvýšení vlhkosti některých dřevěných prvků krovu. Opakované vystavování těchto prvků srážkové vodě a jejich zvýšená vlhkost pak vede ke zvýšení jejich náchylnosti k napadení biotickými degradačními činiteli, jako jsou dřevokazné houby a hmyz. **V současné době již některé prvky krovu vykazují pokročilé stádium degradace dřevokaznými houbami a hmyzem, přičemž u některých prvků již došlo k jejich úplnému rozpadu a praktickému „zmizení“** (viz obrázky č. 1 – 10)

- Dále úplné odstranění nebo protézování mykologem označených a biotickými činiteli napadených částí nosných konstrukcí krovu.
- Odstranění původního protipožárního nástřiku krovu například tryskáním a aplikace vhodného prostředku pro ochranu dřeva před biotickými účinky.

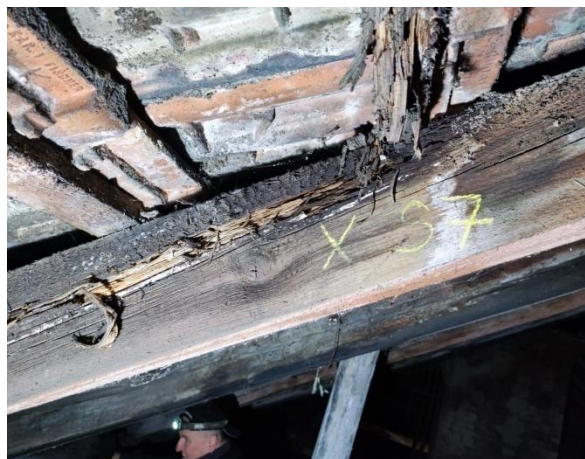
Obrázek č. 2 – Krokev napadená dřevokaznou houbou [1]

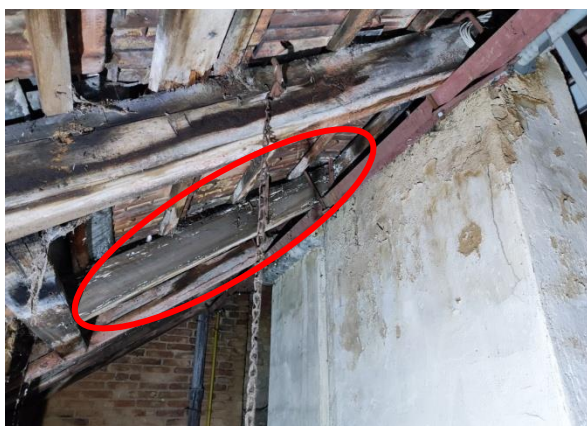
Obrázek č. 3 – Krokev napadená dřevokaznou houbou [1]

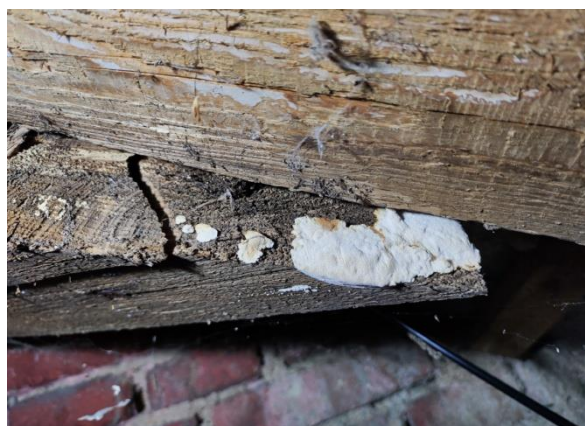
Obrázek č. 4 – Krokev napadená dřevokaznou houbou [1]

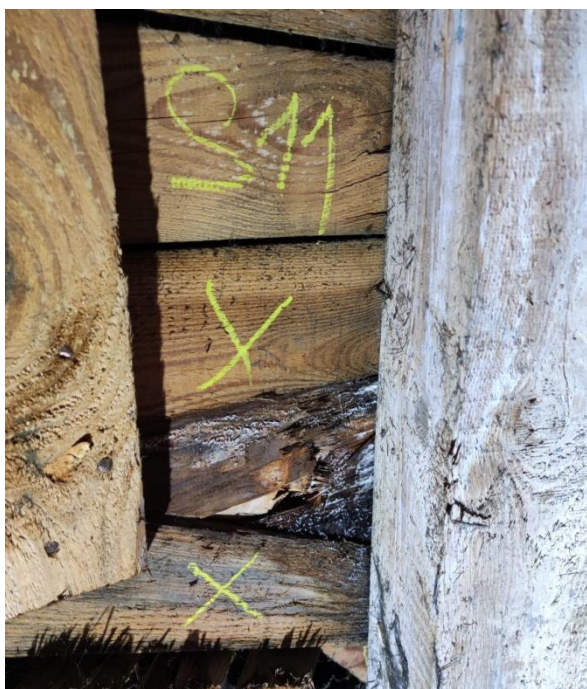
Obrázek č. 5 – Bednění napadené dřevokaznou houbou [1]

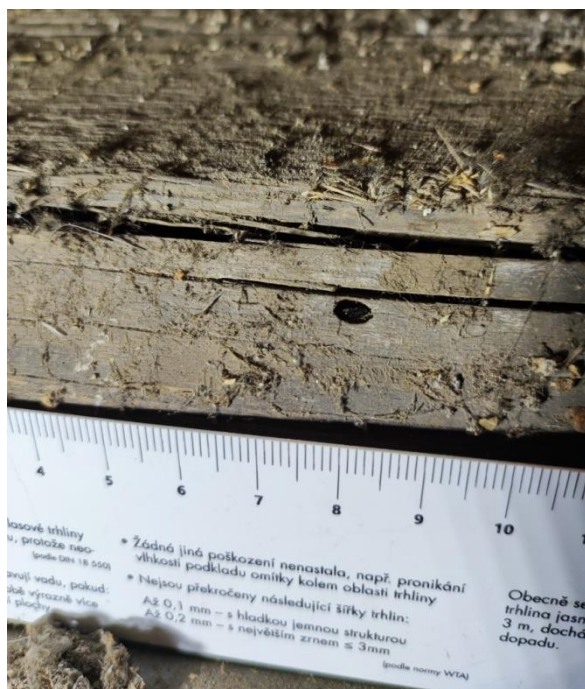
Obrázek č. 6 – Pozednice napadená dřevokazným hmyzem (tesařík) [1]

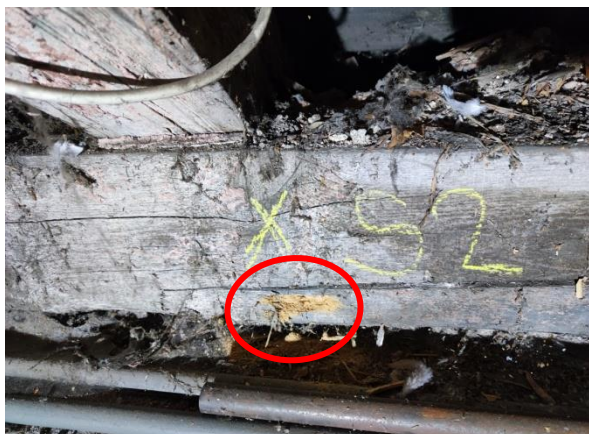
Obrázek č. 7 – Pozednice napadená dřevokazným hmyzem[1]

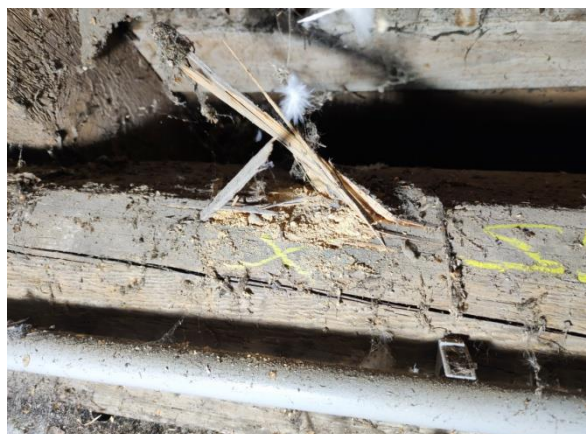
Obrázek č. 8 – Pozednice napadená dřevokazným hmyzem[1]

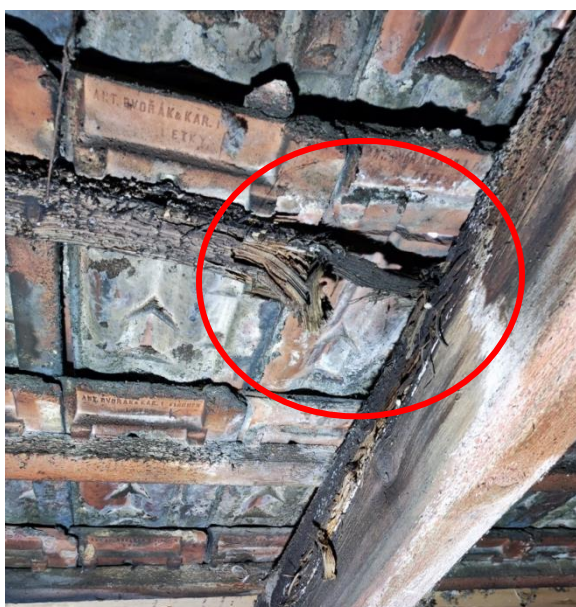
Obrázek č. 9 – Úplný rozpad prvků krovu [1]

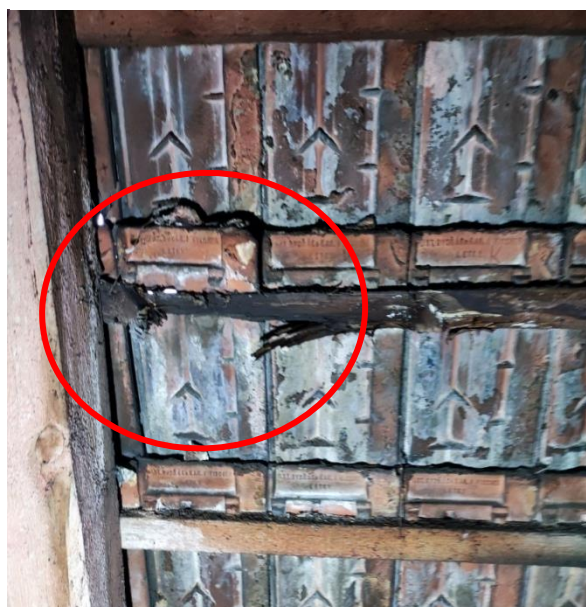
Obrázek č. 10 – Úplný rozpad prvků krovu [1]

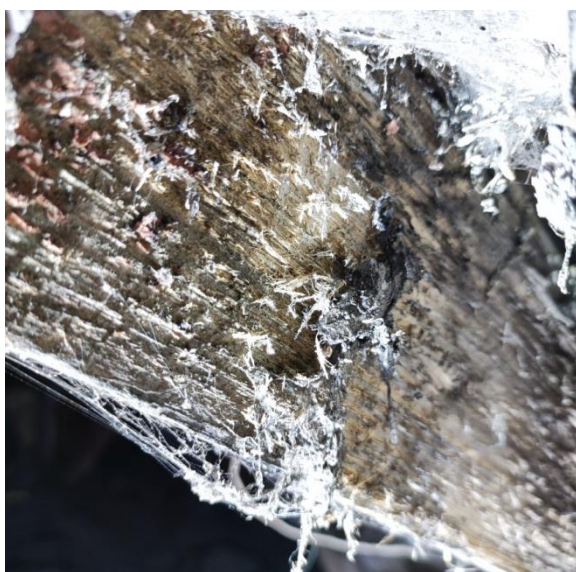
Obrázek č. 11 – Rozvláknění dřeva krokve [1]

Další poruchou prvků krovu je jejich povrchové poškození rozvlákňováním dřevní hmoty (viz obrázky č. 11 a 12). Toto je pravděpodobně způsobeno chemickou dekompozicí dřevní hmoty vlivem působení protipožárního nástřiku krovu.

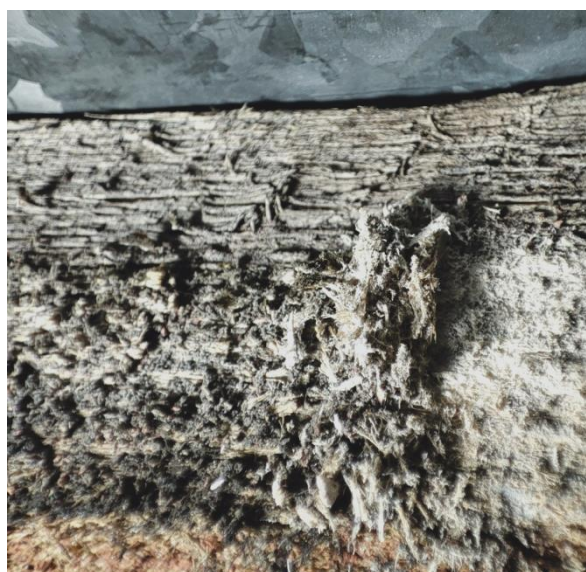
Obrázek č. 12 – Rozvláknění dřeva latě [1]

- S ohledem na povrchovou degradaci dřeva latí, jejich lokální poškození a budoucí montáž doplňkové hydroizolační vrstvy doporučuji úplnou demontáž stávajících střešních latí.

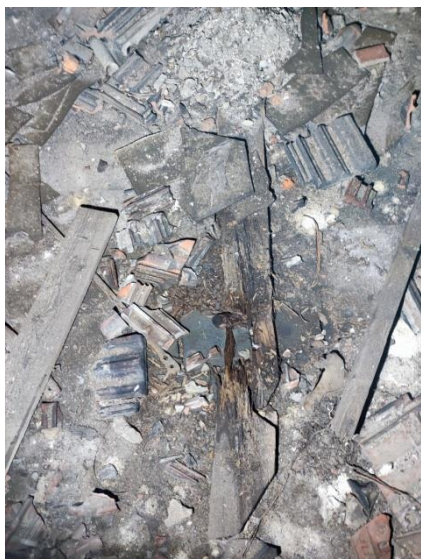
Obrázek č. 13 – Stopy po zátocích do půdního prostoru [1]

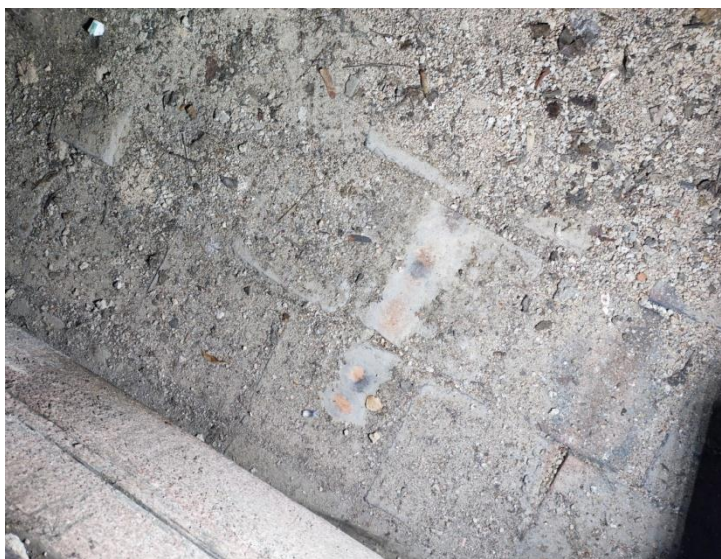
Obrázek č. 14 – Stopy po zátocích do půdního prostoru [1]

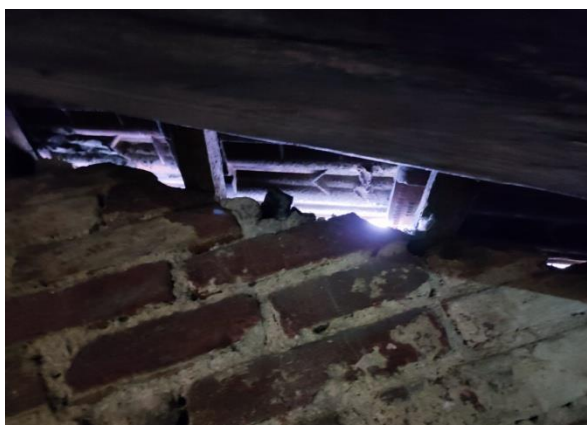
Obrázek č. 15 – Výrazné netěsnosti v místě napojení na štítovou zeď [1]

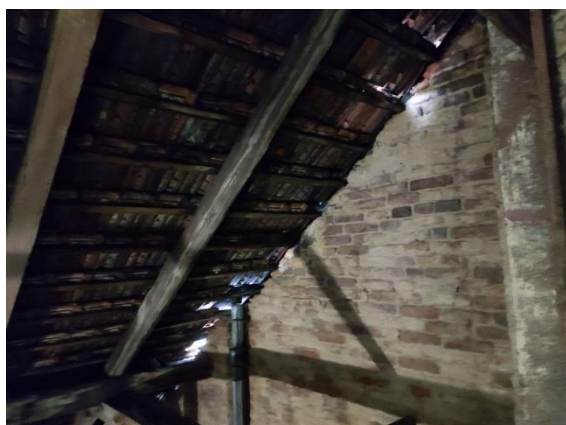
Obrázek č. 16 – Výrazné netěsnosti v místě napojení na štítovou zeď [1]

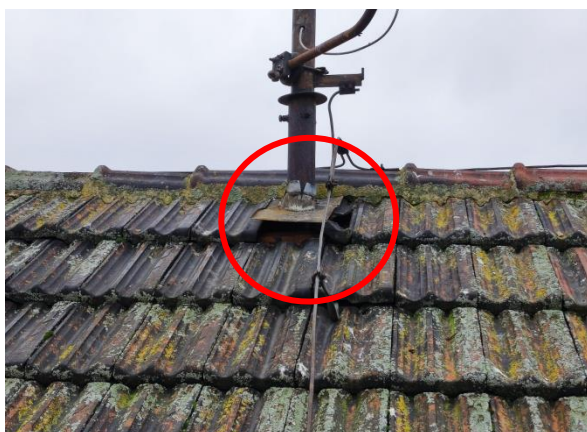
Obrázek č. 17 – Výrazná netěsnost v místě opracování anténního prostupu [1]

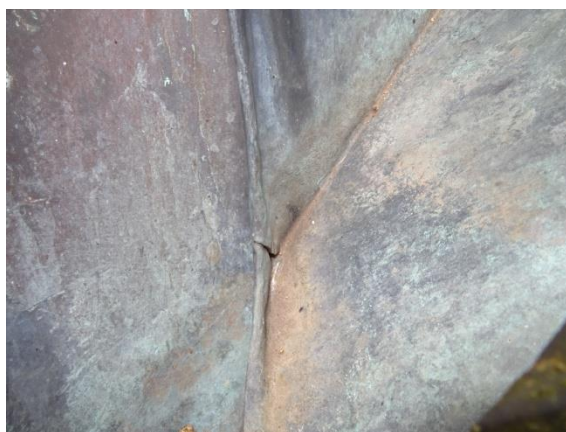
Obrázek č. 18 – Netěsnost v klempířském opracování detailu [1]

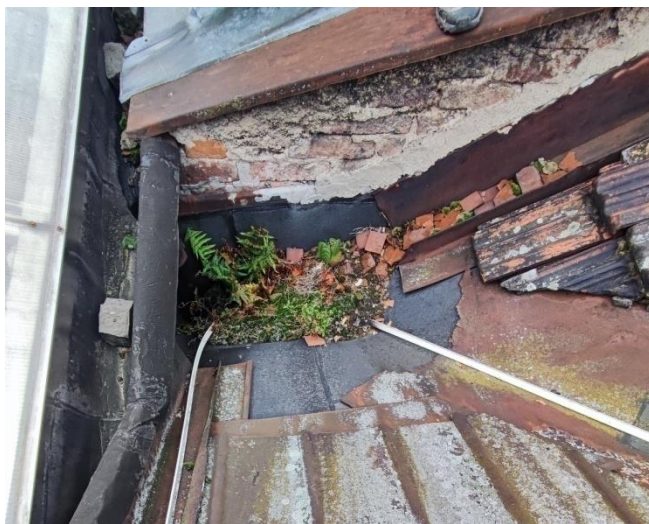
Obrázek č. 19 – Pokročilé stádium koroze oplachování úžlabí s patrným ucpaným střešním vtokem [1]

- Doplnění chybějícího zdiva komínových těles a celková oprava a spárování komínových hlav.
- Montáž nových klempířských prvků střešního pláště z měděného plechu a aplikace doplňkové hydroizolační vrstvy v souladu s požadavky Navrhování a provádění střech CKPT.

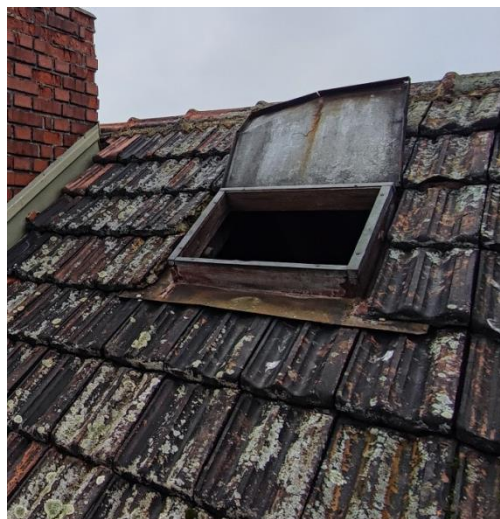
Obrázek č. 20 – Pokročilé stádium koroze oplachování střešního výlezu [1]

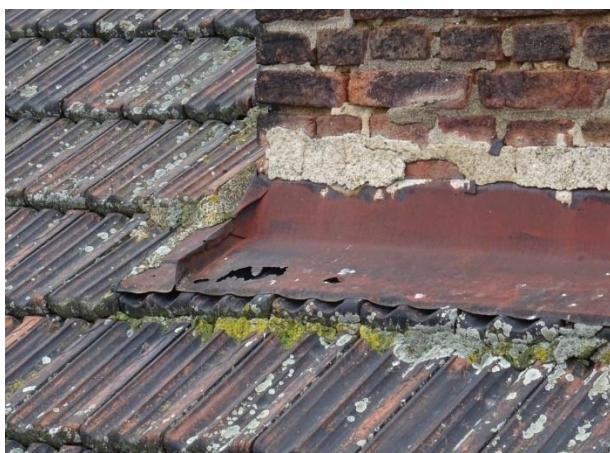
Obrázek č. 21 – Pokročilé stádium koroze lemování komínu [1]

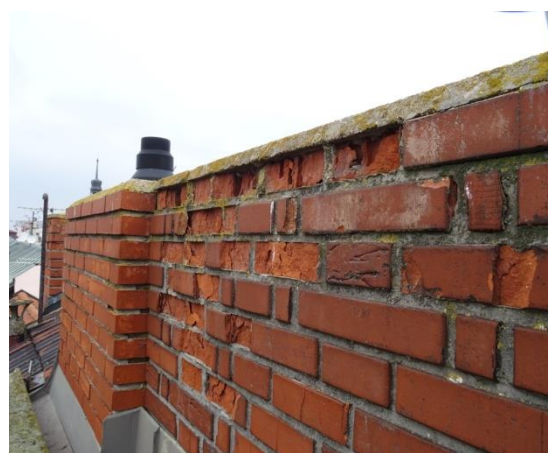
Obrázek č. 22 – Rozpad zdiva hlavy komínu [1]

Další poruchou je rozpad hlav komínových těles patrný např. z obrázků č. 22, 23 a 24), který je způsoben dlouhodobým pronikáním srážkové vody do komínového zdiva. Vlivem expanzivních účinků výkvětů solí obsažených ve zdivu (a ve zplodinách) a v zimních měsících pak vlivem expanzivních účinků fázových přeměn vody dochází k praskání a úplnému rozpadu tohoto zdiva.

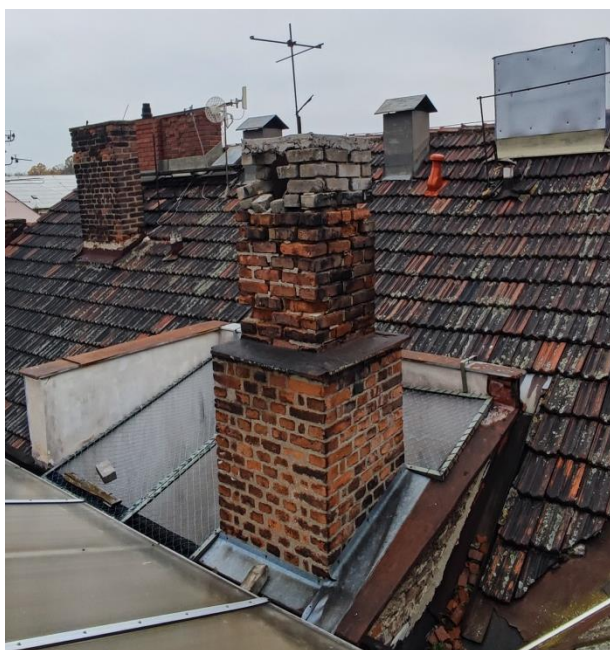
Obrázek č. 23 – Rozpad zdiva hlavy komínu [1]

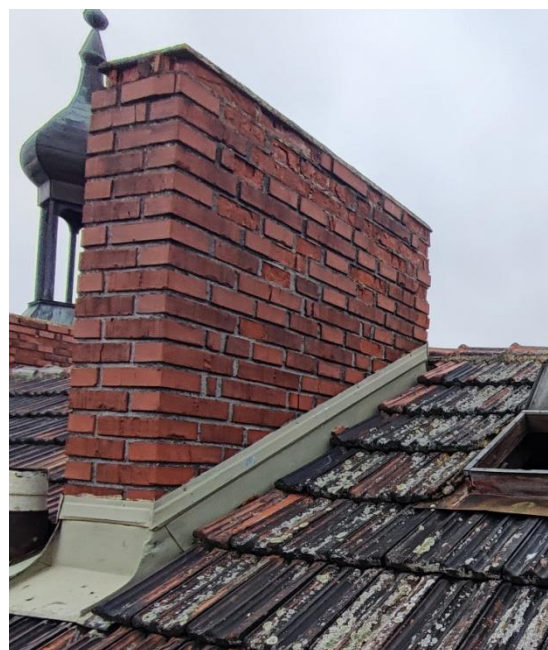
Obrázek č. 24 – Rozpad zdiva hlavy komínu [1]

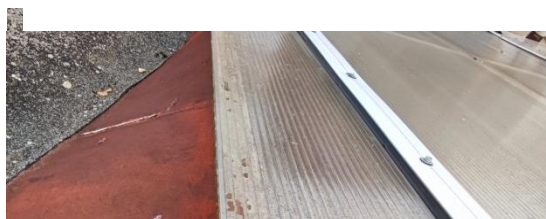
Obrázek č. 25 – Netěsnosti v opravování napojení světlíku na zbytek střechy [1]

Dalším zdrojem vlhkostních poruch v interiéru, konkrétně v prostoru schodiště, jsou pak výrazné netěsnosti v místě napojení střešního světlíku na okolní konstrukce. Toto napojení zcela postrádá jakoukoli větrotěsnost, čímž zvyšuje průvzdušnost obálky budovy a zvyšuje tak náklady na její vytápění, především pak ale umožňuje vnikání větrem hnané srážkové vody do interiéru. Polykarbonátové desky střešního světlíku dále vykazují známky pokročilé fáze degradace materiálu a v některých částech jsou mechanicky poškozeny. Poškozené desky pak umožňují vnikání srážkové vody do jednotlivých dutin a její další šíření na stranu interiéru.

- Montáž nového světlíku s vodotěsným napojením na zbytek střešního pláště, v souladu s požadavky památkové péče.
- V rámci opravy terasy doporučuji opravu lokálních netěsností pomocí hydroizolační stěrky s výztužnými vlákny (např. SoudalWasserStop) a utěsnění

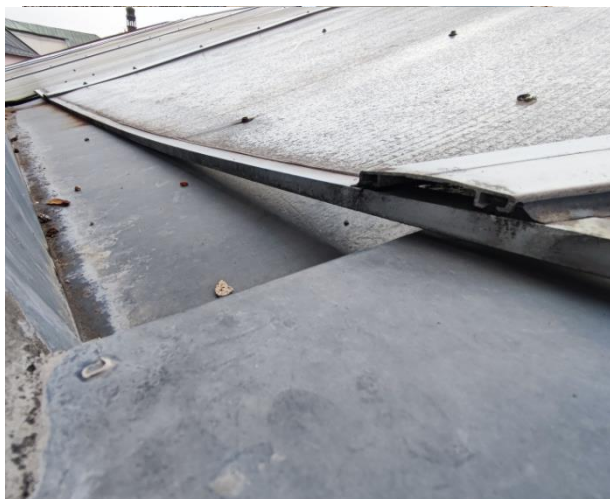
Obrázek č. 26 – Poškození polykarbonátových desek světlíku [1]

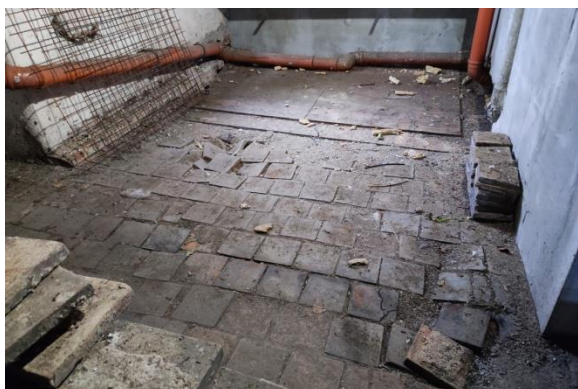
Obrázek č. 27 – Propad podlahy půdního prostoru [1]

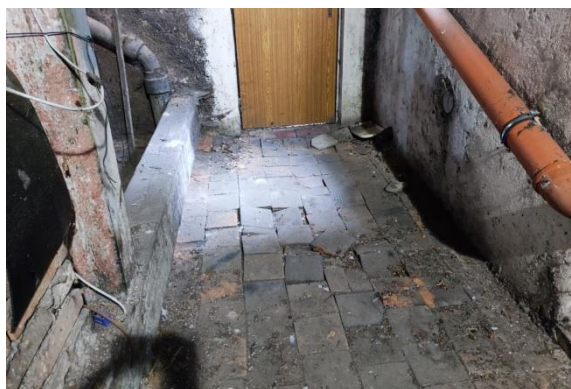
Obrázek č. 28 – Propad podlahy půdního prostoru [1]

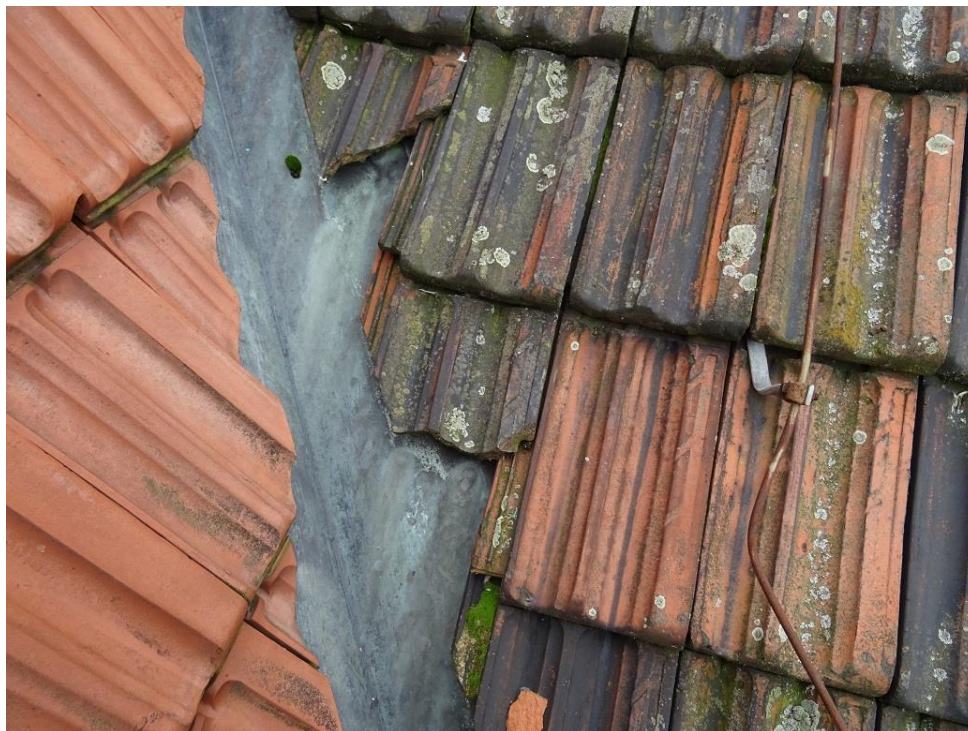
Obrázek č. 29 – Vypadlé přířezy tašek u překrytí úžlabí = pravděpodobný zdroj zatékání [1]

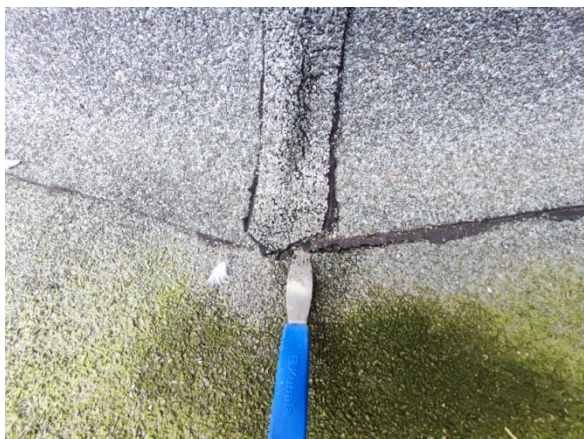
Obrázek č. 30 – Netěsnost HI v místě opracování detailů terasy [1]

V neposlední řadě předmětný objekt vykazuje celou řadu poruch, vad a nedostatků ploché střechy terasy. Zde byly nalezeny netěsnosti v místě opracování některých detailů a zejména pak v místě vytažení a napojení vodorovné hydroizolace na svislé konstrukce. Tyto netěsnosti pak mohou způsobovat zatékání srážkové vody do střešního souvrství, což potvrzuje i nález patrný z obrázku č. 31, kdy po kontrole opracování detailu došlo k výtoku dříve akumulované srážkové vody. Takovéto šíření vody střešním pláštěm pak může způsobovat celou řadu dalších nežádoucích jevů, jako jsou projevy vlhkostních poruch na straně interiéru a exteriéru, snížení tepelné izolační způsobilosti konstrukce apod.

napojení HI na svislé konstrukce stěn pomocí polyuretanového těsnícího tmelu (např. tmel SikaFlex).

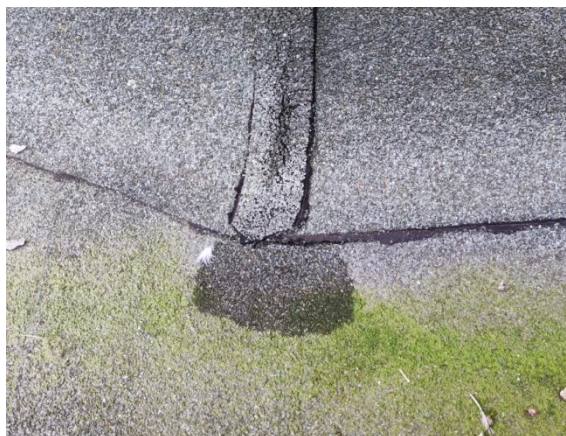
Obrázek č. 31 – Vytékající nahromaděná srážková voda [1]

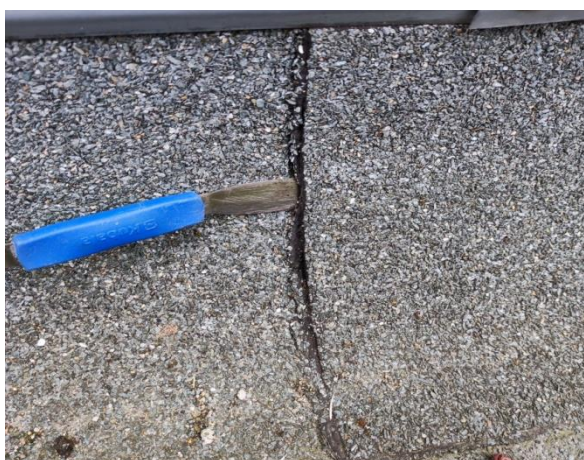
Obrázek č. 32 – Netěsnost HI v místě přechodu na svislou konstrukci [1]

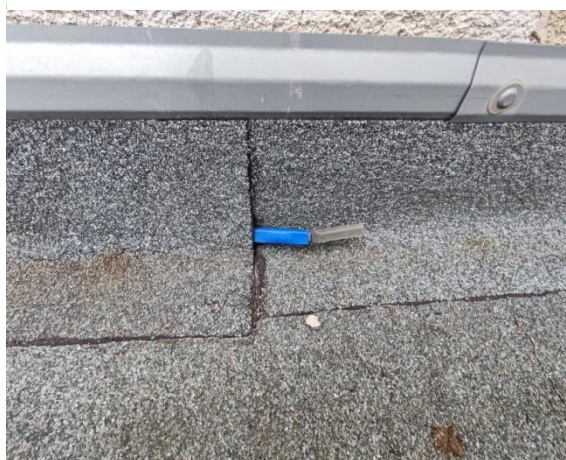
Obrázek č. 33 – Netěsnost HI v místě přechodu na svislou konstrukci [1]

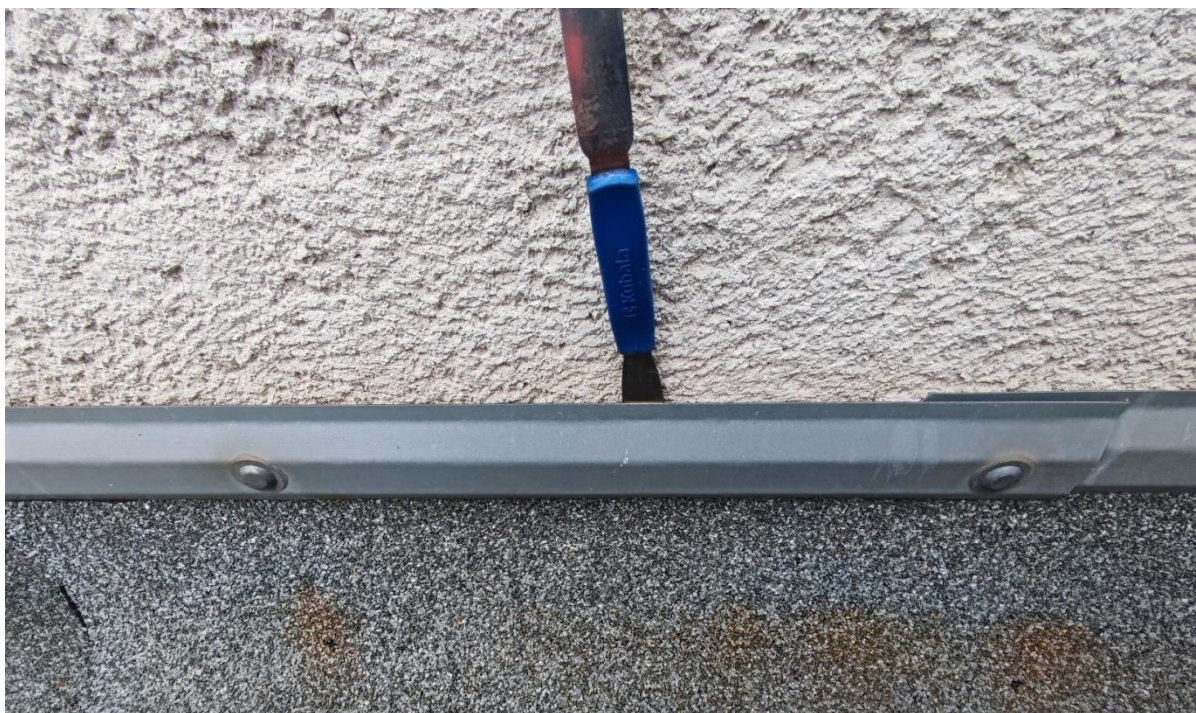
Obrázek č. 34 – Netěsnost HI v místě napojení na svislou konstrukci [1]

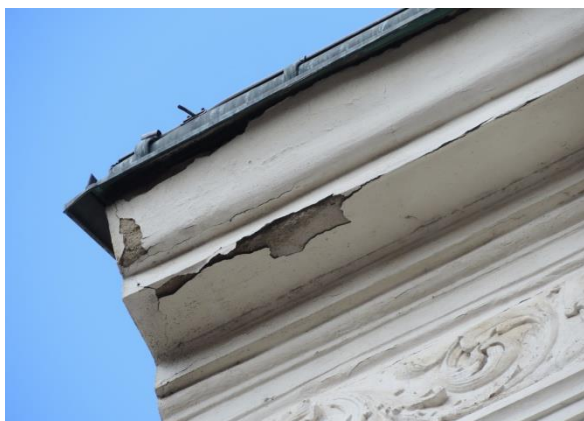
Obrázek č. 34 – Odpadávající vrchní i spodní vrstva omítky v místě okapní římsy [1]

Narušení soudržnosti, vznik trhlin a odpadávání vrchních i spodních vrstev omítky v místě okapních říms je pravděpodobně způsobeno vnikáním srážkové vody do této omítky. Tato se do omítky dostává pravděpodobně prostřednictvím netěsností v odvodňovacím systému nástřešních žlabů šikmé střechy během letních přívalových dešťů, kdy dochází k zahlcení odvodňovacího systému a přetečení vody na fasádu, nebo během zimních měsíců, kdy může dojít k sesuvu sněhu a celkovému zaplnění a ucpání okapových žlabů a svodů. Tato voda dále způsobuje výluh a následnou krystalizaci solí obsažených v omítce a zdivu, které dále způsobují destrukci této omítky.

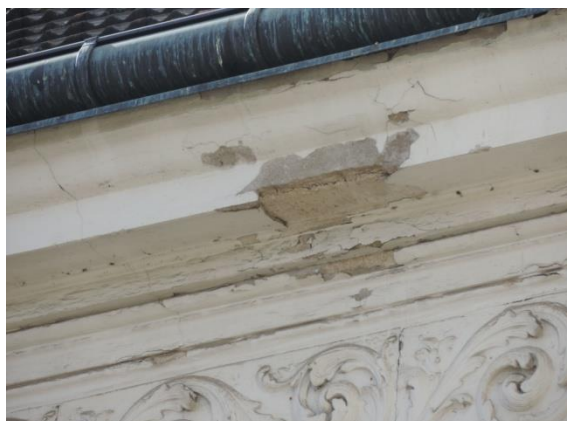
Obrázek č. 35 – Odpadávající vrchní i spodní vrstva omítky v místě okapní římsy [1]

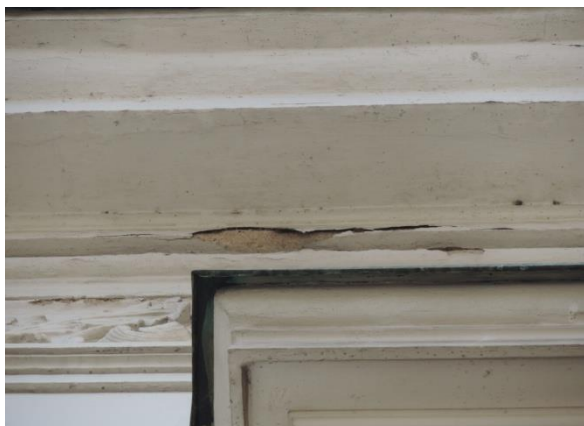
Obrázek č. 36 – Odpadávající vrchní i spodní vrstva omítky v místě okapní římsy [1]

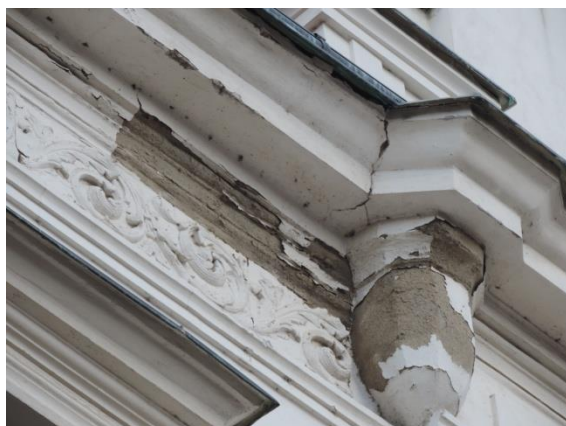
Obrázek č. 37 – Odpadávající vrchní i spodní vrstva omítky v místě okapní římsy [1]

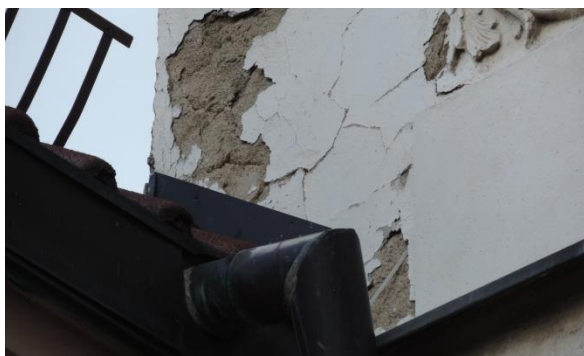
Obrázek č. 38 – Odpadávající vrchní i spodní vrstva omítky v místě napojení na střechu sousedního objektu [1]

Dalším problémem je narušení soudržnosti, vznik trhlin a odpadávání vrchních i spodních vrstev omítky v místě kontaktu s okapní římsou a střešní konstrukcí sousedních objektů. Vzhledem k poloze jednotlivých střech (úroveň střech sousedních

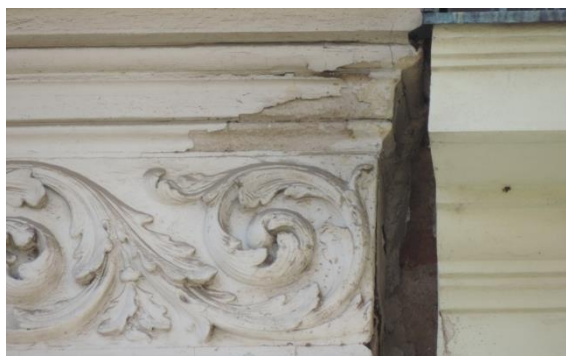
Obrázek č. 39 – Odpadávající vrchní i spodní vrstva omítky v místě napojení na okapní římsu sousedního objektu [1]

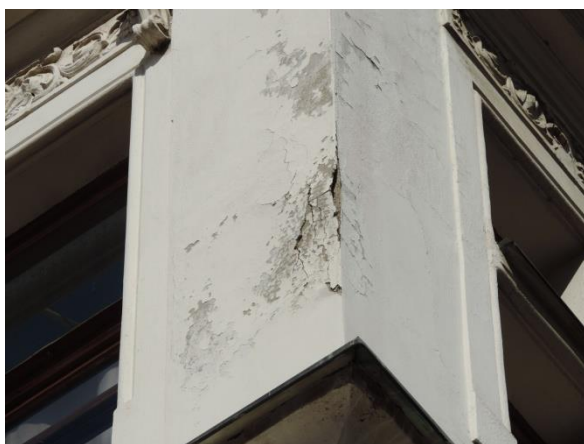
Obrázek č. 40 – Odpadávající vrchní i spodní vrstva omítky v místě svislých ploch arkýře [1]

Podobný proces pak vzniká v místě svislých ploch arkýře, kde pravděpodobně dochází k vnikání srážkové vody hromadící se na přilehlých klempířských prvcích (parapety, oplechování říms a zejména pak střecha arkýře, která nedisponuje vlastním odvodňovacím systémem). Tato voda pak opět způsobuje degradaci a úplný rozpad omítky svislých ploch a dále pak stéká ke spodní hraně arkýře. Zde opět negativně působí na omítku této hrany a způsobuje zvyšování vlhkosti dřevěného podkladu této omítky (prkenné bednění a rákosová rohož, viz obrázek č. 45). Dřevěný podklad se změnami vlhkosti mění svůj objem a způsobuje další poruchy spodní hrany arkýře, v podobě výrazných trhlin v této omítce.

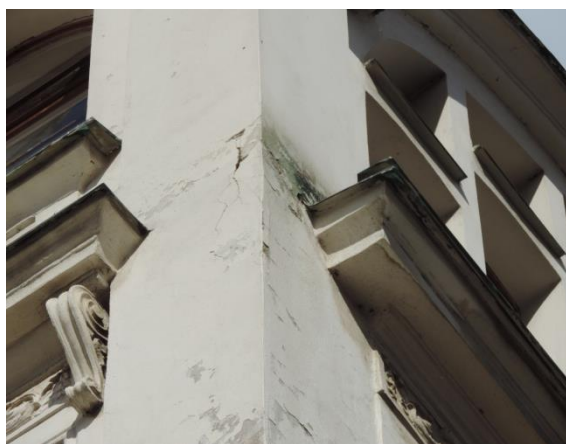
Obrázek č. 41 – Odpadávající vrchní i spodní vrstva omítky v místě svislých ploch arkýře [1]

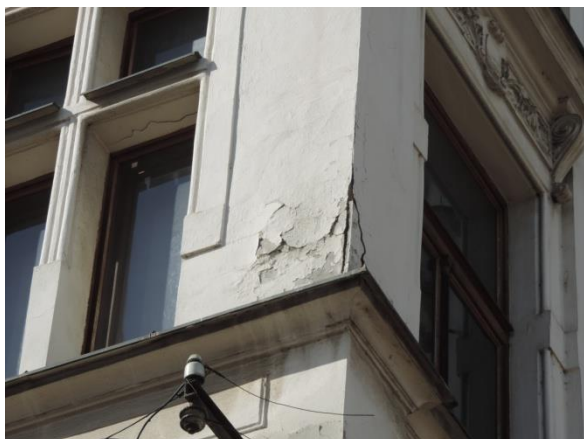
Obrázek č. 42 – Odpadávající vrchní i spodní vrstva omítky v místě svislých ploch arkýře [1]

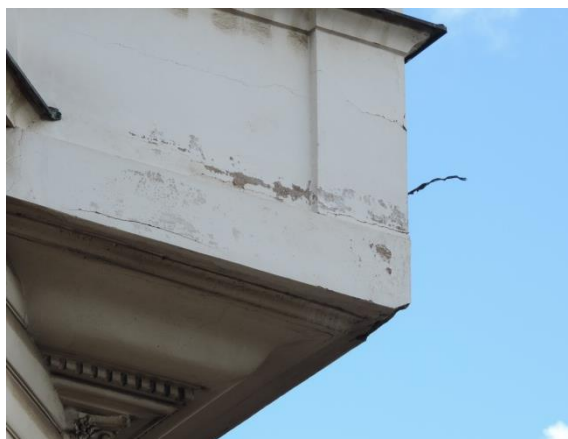
Obrázek č. 43 – Odpadávající vrchní i spodní vrstva omítky spodní hrany arkýře [1]

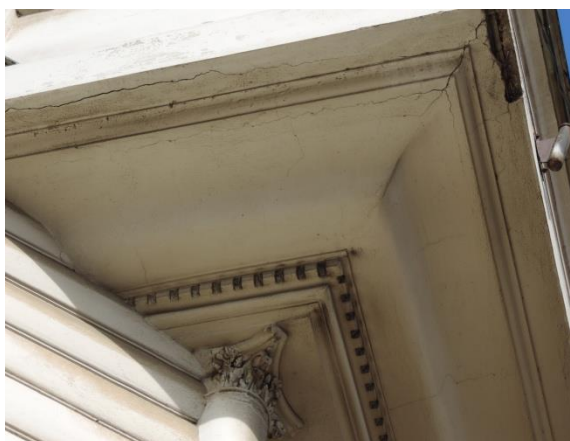
Obrázek č. 44 – Trhliny v omítce spodní hrany arkýře [1]

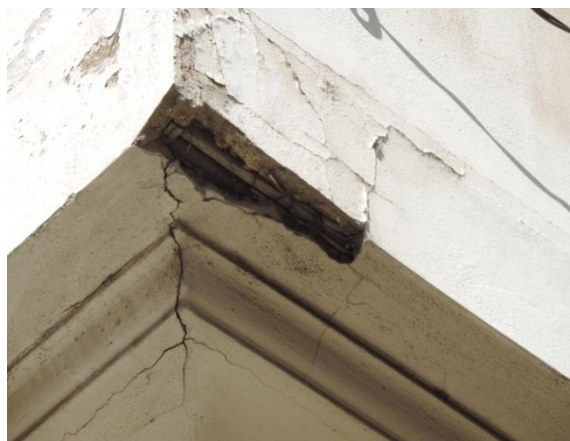
Obrázek č. 45 – Odpadávající vrchní i spodní vrstva omítky spodní hrany arkýře, s viditelným dřevěným podkladem [1]

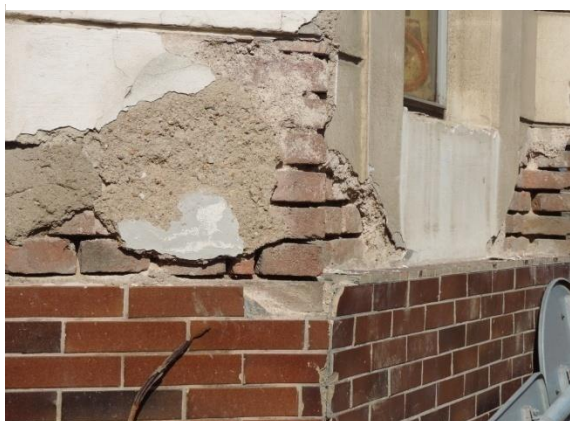
Obrázek č. 46 – Výrazné vlhkostní poruchy a odpadávání všech vrstev omítky v místě soklu [6]

V neposlední řadě pak byla zjištěna celá řada dříve se vyskytujících poruch zdiva a omítek v místě soklu předmětného objektu. Tyto poruchy vznikly pravděpodobně dlouhodobým působením odstříkující vody a zemní vlhkosti vztlínající do zdiva objektu prostřednictvím styku s okolním chodníkem a přilehlou zeminou. V současné době došlo k opravě zdiva soklu spočívající v odstranění nesoudržných částí omítek včetně stávajícího obložení soklu a aplikaci nové vápenocementové omítky. **Tato oprava je ovšem pouze provizorního charakteru, neboť nedošlo k odstranění příčiny těchto poruch**, tedy k odvlhčení a odizolování paty zdiva předmětného objektu.

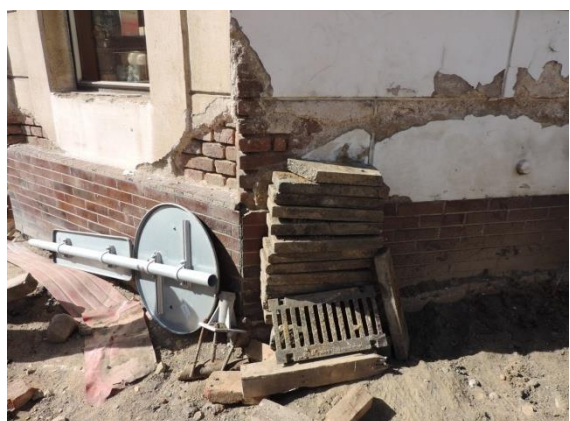
Obrázek č. 47 – Výrazné vlhkostní poruchy a odpadávání všech vrstev omítky v místě soklu [6]

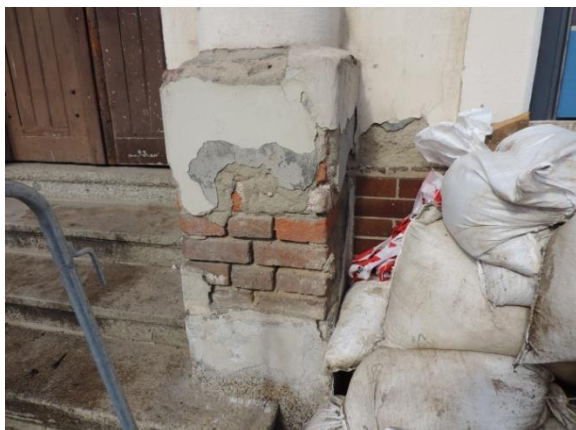
Obrázek č. 48 – Výrazné vlhkostní poruchy a odpadávání všech vrstev omítky v místě soklu [6]

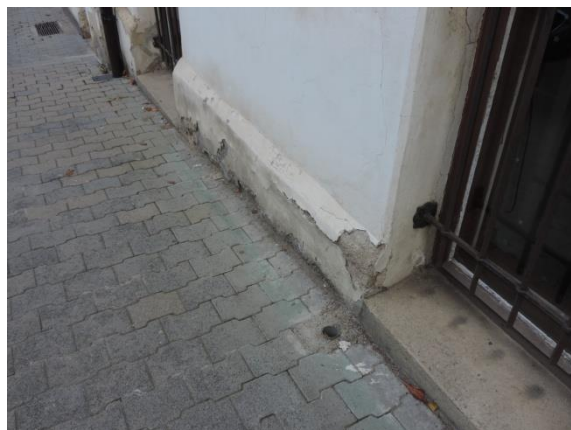
Obrázek č. 49 – Výrazné vlhkostní poruchy a odpadávání všech vrstev omítky v místě soklu [6]

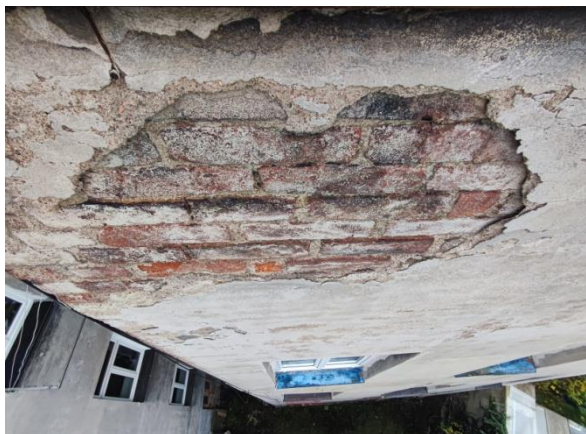
Obrázek č. 50 – Odpadávání všech vrstev omítky v místě atiky terasy [1]

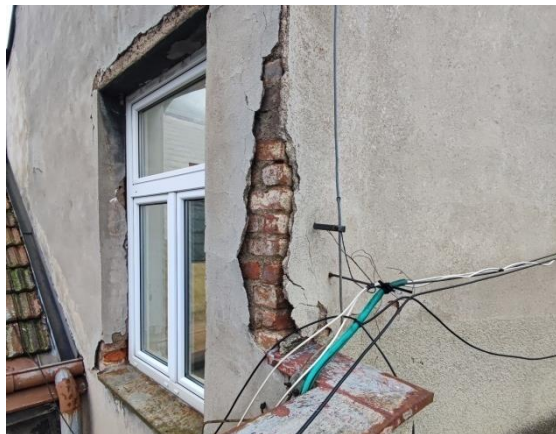
Obrázek č. 51 – Odpadávání všech vrstev omítky v místě napojení na klemp. prvky [1]

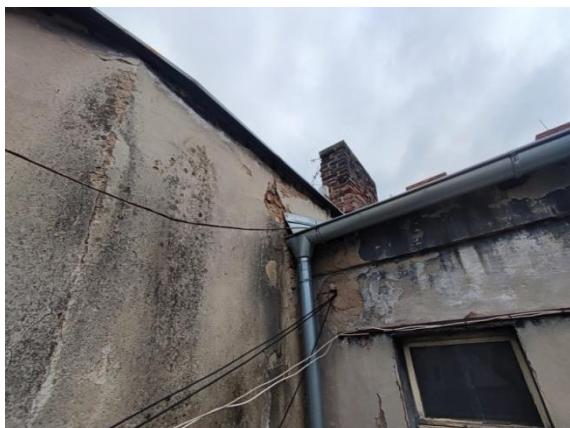
Obrázek č. 52 – Odpadávání vrstev omítky v místě napojení na střešní konstrukci [1]

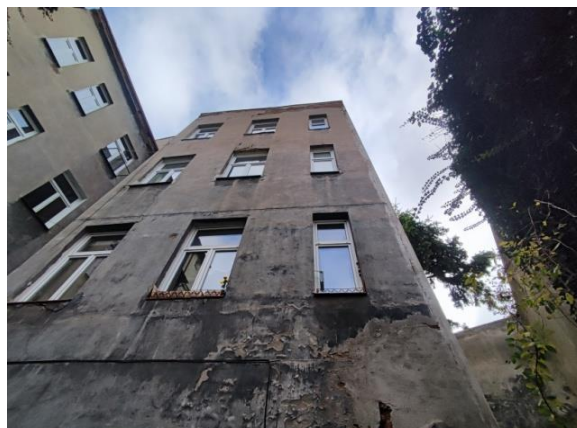
Obrázek č. 53 – Celkový pohled na poškozenou omítku dvorní fasády [1]

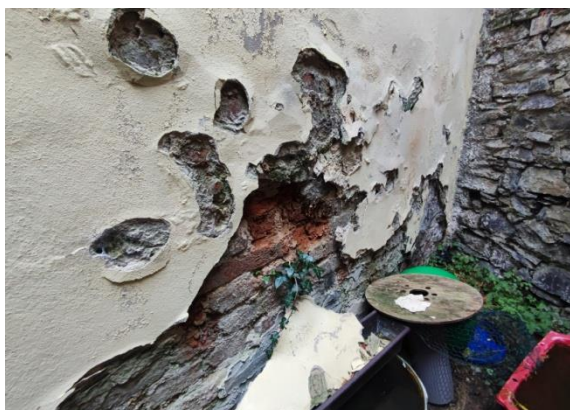
Obrázek č. 54 – Vlhkostní poruchy a odpadávání omítky v místě soklu [1]

Dvorní fasáda severní strany objektu taktéž vykazuje celou řadu poruch vad či nedostatků, které jsou výrazně závažnějšího charakteru než v případě fasády uliční. Dochází zde k poruchám soudržnosti, odpadávání, boulení a trhání omítky, které jsou pravděpodobně způsobeny dlouhodobými a opakovanými zátoky srážkové vody v různých místech fasády (napojení na střechu, napojení parapetů, oplechování atiky, netěsnosti svodného okapového potrubí, netěsnosti v plášti ploché střechy terasy apod.). Dále pak také dochází k působení srážkové vody odstříkující od terénu a ke vztlínání této vody z paty zdiva v místě kontaktu se zeminou. Výšku vlínání této vody a míru destrukce omítky pak podporuje také skutečnost, že je tato na některých místech opatřena nátěrem, který vykazuje známky snížené difúzní propustnosti (viz obrázek č. 54).

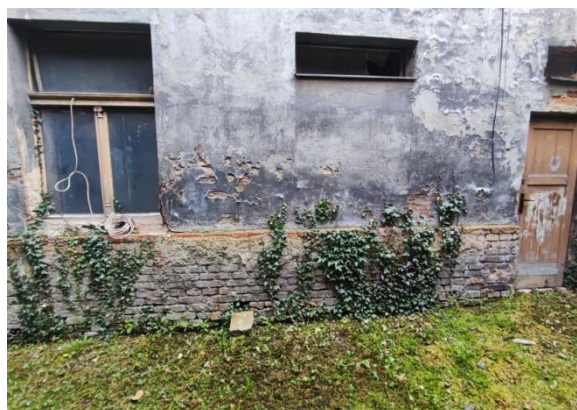
Obrázek č. 55 – Vlhkostní poruchy a odpadávání omítky v místě soklu [1]

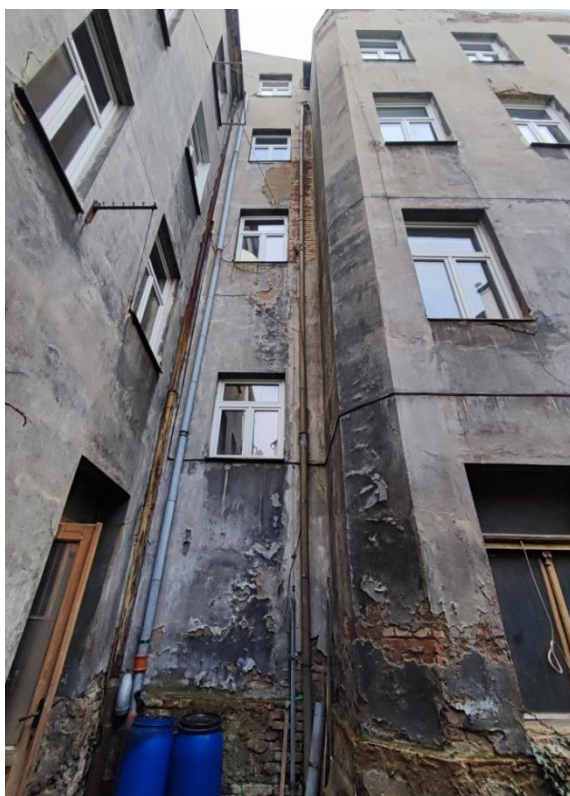
Obrázek č. 56 – Celkový pohled na poškozenou omítku dvorní fasády [1]

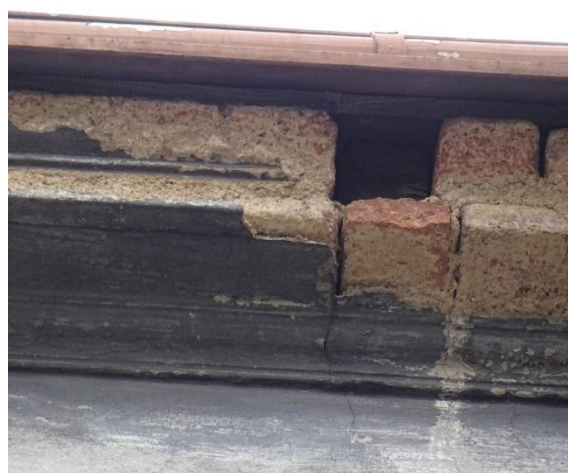
Obrázek č. 57 – Detail poškozené římsy dvorní fasády [1]

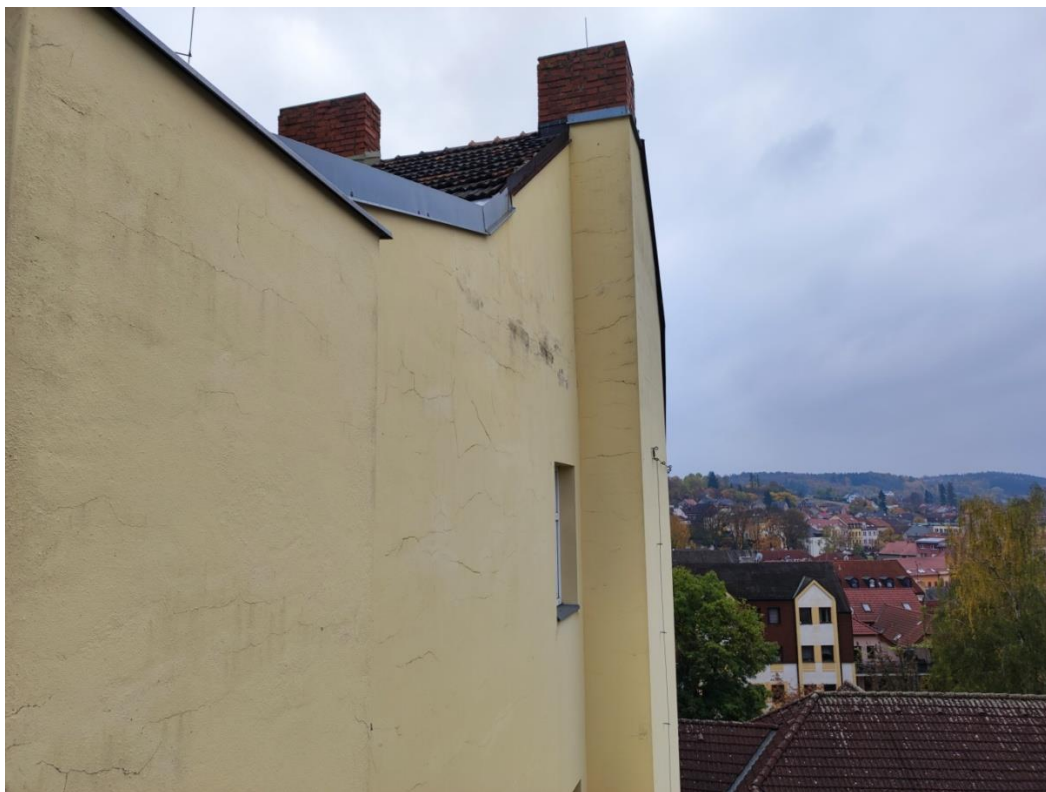
Obrázek č. 58 – Kapsovitě a spárové trhliny na západní fasádě objektu [1]

Dvorní fasáda západní strany objektu je pak ve výrazně lepším stavu, i tato však vykazuje drobnější vlhkostní poruchy v místě napojení na některé klempířské konstrukce a především pak síť spárových a kapovitých trhlin. Tyto mohou být způsobeny celou řadou různých faktorů, nejpravděpodobnější je však nedostatečná soudržnost mezi podkladem a omítkou, způsobená nedokonalým očištěním nebo přípravou podkladu před aplikací omítky.
