## GENEREL DOPRAVY MĚSTA PŘÍBRAM

### Analýza bezbariérových páteřních pěších tras

ŘÍJEN 2020

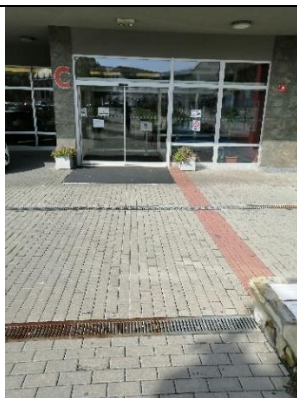
**A1** Vstup do budovy C areálu I Oblastní nemocnice Příbram

**BEZBARIÉROVÝ**

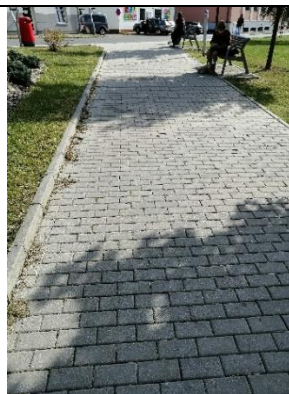
**A2** Chodník od zastávky Nemocnice ke vchodu do budovy C areálu I Oblastní nemocnice Příbram

**BEZBARIÉROVÝ**

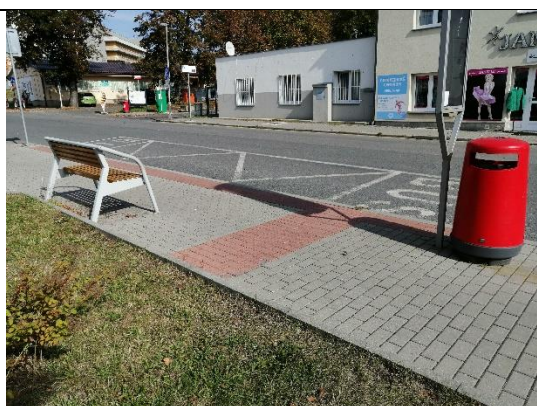
**A3** Zastávka Nemocnice

**BEZBARIÉROVÁ S VÝHRADOU**

Nenormová výška nástupiště.

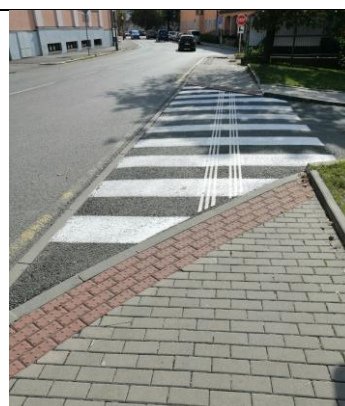
**A4** Přechod pro chodce v místě sjezdu ke vchodu do budovy C Oblastní nemocnice Příbram

**BEZBARIÉROVÝ S VÝHRADOU**

Chybí signální pásy. Šířka chodníku nekoresponduje s šířkou přechodu.

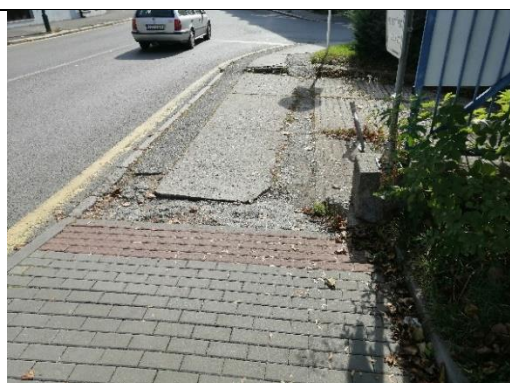
**A5** Sjezd ke garážím Zdravotního ústavu, ul. Gen. R. Tesaříka

**BARIÉROVÉ**

Velmi výrazné nerovnosti povrchu. Na straně k nemocnici chybí signální pás. Na straně k městskému úřadu chybí varovný pás, signální pás a vodicí linie. Výškový rozdíl mezi chodníkem a vozovkou není požadovaných max. 20 mm.

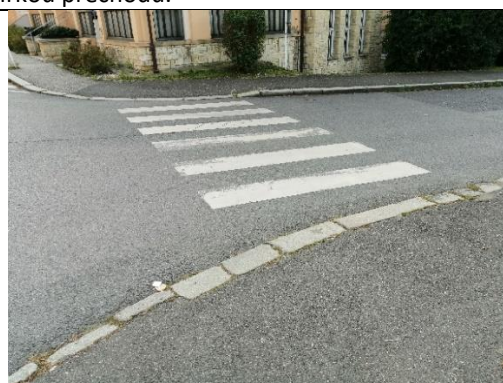
**A6** Přechod pro chodce přes ul. U Nemocnice u křiž. s ul. Gen. R. Tes.

**BARIÉROVÝ**

Na obou stranách chybí varovné pásy, signální pásy a vodicí linie. Výškový rozdíl mezi chodníkem a vozovkou není požadovaných max. 20 mm.

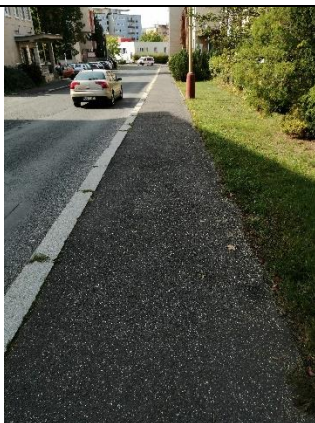
**A7** Chodník na severní straně ul. U Nemocnice (k budově ZÚ)

**BEZBARIÉROVÝ S VÝHRADOU**

Chybí vodicí linie.

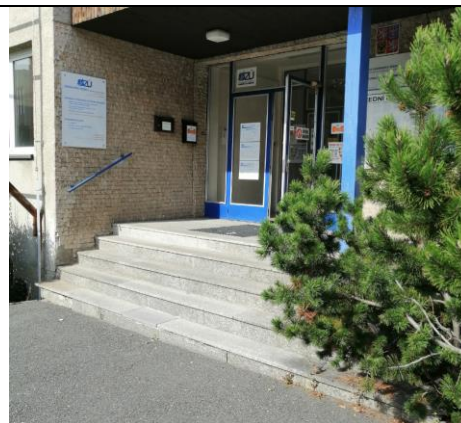
**A8** Vchod do budovy Zdravotního ústavu (ZÚ), ul. U Nemocnice

**BARIÉROVÝ**

Vchod do budovy přístupný po schodech.

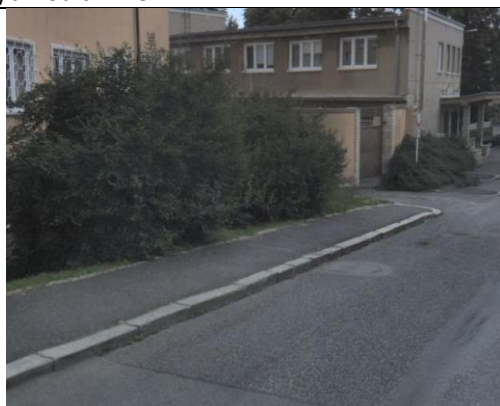
**A9** Chodník na jižní straně ul. U Nemocnice (k budově státního zastupitelství)

**BEZBARIÉROVÝ S VÝHRADOU**

Chybí vodicí linie.

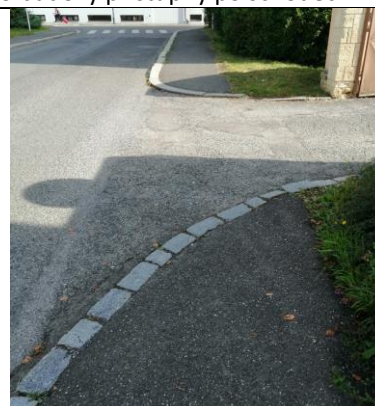
**A10** Sjezd do zadního traktu budov MěÚ, ul. U Nemocnice

**BARIÉROVÉ**

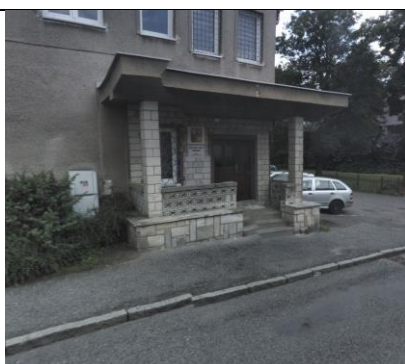
**A11** Vchod do budovy Městského úřadu, odbor životního prostředí, ul. U Nemocnice

Na obou stranách chybí varovné pásy, signální pásy a vodicí linie. Výškový rozdíl mezi chodníkem a vozovkou není požadovaných 20 mm.

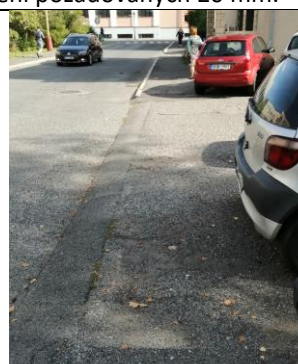
**A12** Místo pro převedení chodců přes sjezd na parkoviště mezi budovami MěÚ a státním zastupitelstvím

**BARIÉROVÝ**

Trasa vede přes parkující automobily, chybí varovné pásy, příp. signální pásy. Nenavazuje vodicí linie.

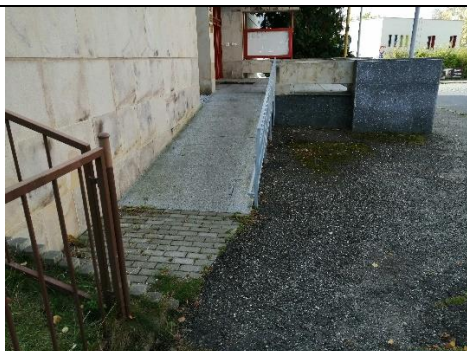
**A13** Vchod do budovy Okresního státního zastupitelství v Příbrami, ul. U Nemocnice

**BEZBARIÉROVÝ**

Nerovnosti povrchů.

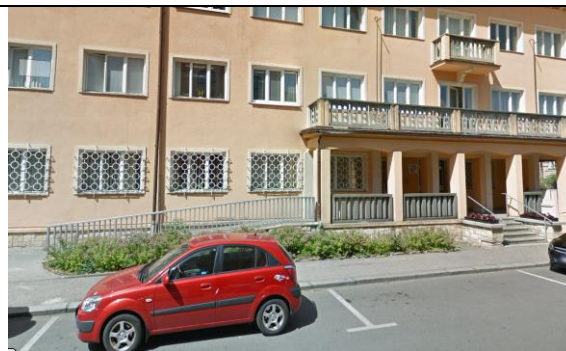
**A14** Vchod do budovy Městského úřadu (MěÚ) v ul. Gen. R. Tesaříka

**BEZBARIÉROVÝ**

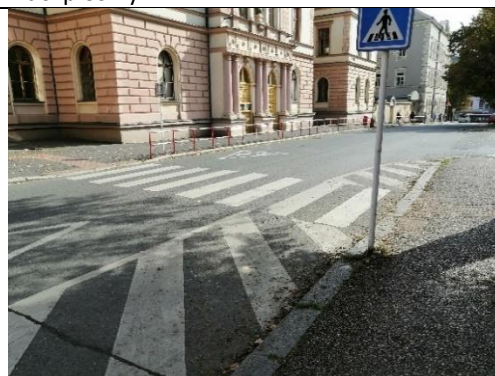
**A16** Přechod pro chodce v ul. Gen. R. Tesaříka u křiž. s ul. Na Příkopech

**BARIÉROVÝ**

Nenormová délka přechodu pro chodce (délka je > 6,5, resp. 7,0 m).

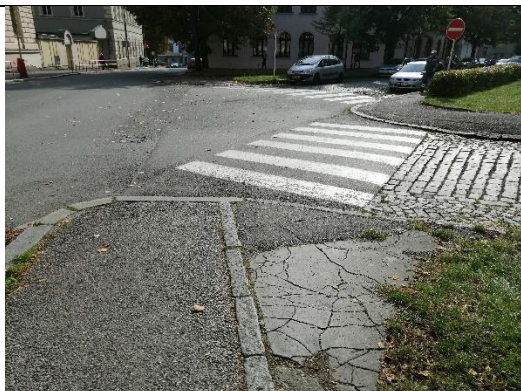
**A17** Přechod pro chodce přes ul. Na Příkopech u křiž. s ul. Gen. R. Tes.

**BARIÉROVÝ**

Výrazné nerovnosti povrchů. Nenavazující chodník na přechod. Chybí varovné a signální pásy na obou stranách přechodu. Chybí vodičí linie k přechodu. Výškový rozdíl mezi chodníkem a vozovkou není požadovaných max. 20 mm.

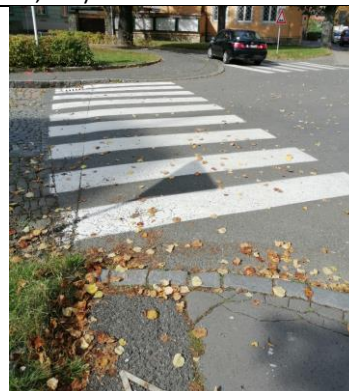
**A18** Přechod pro chodce přes ul. Tyršova u křiž. s ul. Gen. R. Tesaříka

**BARIÉROVÝ**

Výrazné nerovnosti povrchů. Chybí varovné a signální pásy na obou stranách přechodu. Chybí vodičí linie k přechodu. Výškový rozdíl mezi chodníkem a vozovkou není požadovaných max. 20 mm. Nenormová délka přechodu (délka je > 6,5, resp. 7,0 m). Kanalizační poklop v prostoru přechodu pro chodce.

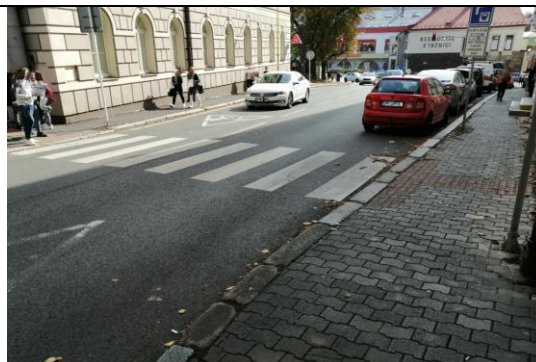
**A20** Přechod pro chodce přes ul. Gen. R. Tesaříka před budovou České pošty

**BARIÉROVÝ**

Nenormová délka přechodu (délka je > 6,5, resp. 7,0 m). Na straně pošty překážka v pochozí ploše kolem vodicí linie (dopravní značka). Na straně školy signální pás nenavazuje na vodicí linii. Výškový rozdíl mezi chodníkem a vozovkou na obou stranách není požadovaných max. 20 mm.

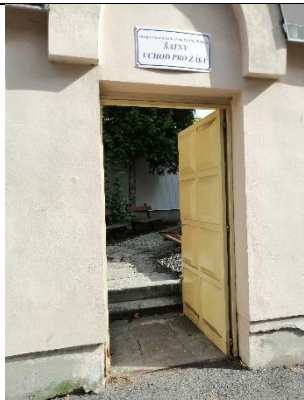
**A21** Vedlejší vchod do areálu Integrované střední školy (ISŠ) Příbram, ul. Gen. R. Tesaříka

**BARIÉROVÝ**

Přístup do vnitřních prostor školy pouze po schodech.

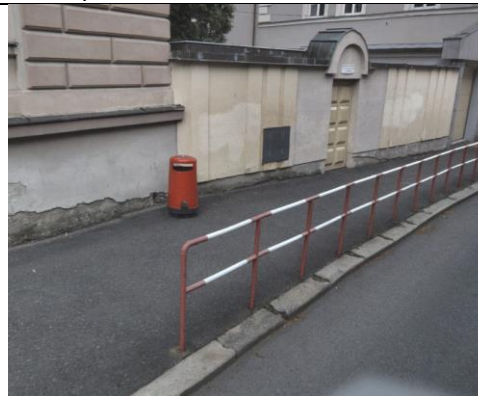
**A22** Chodník mezi vedlejším a hlavním vchodem do budovy ISŠ Příbram, ul. Gen. R. Tesaříka

**BEZBARIÉROVÝ S VÝHRADOU**

Překážka v pochozí ploše podél vodicí linie (odp. koš).

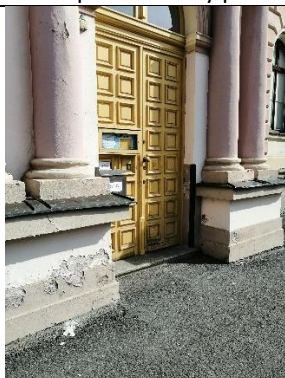
**A23** Hlavní vchod do budovy ISŠ Příbram, ul. Gen. R. Tesaříka

**BARIÉROVÝ**

Před vstupem schod vyšší než 20 mm.

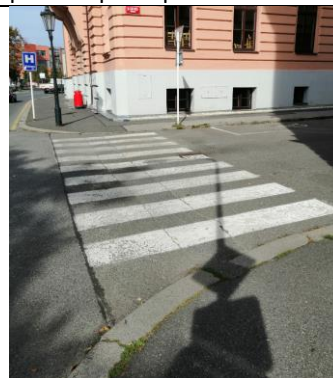
**A24** Přechod pro chodce přes ul. K Zátíší

**BARIÉROVÝ**

Nenormová délka přechodu (délka je > 6,5, resp. 7,0 m). Chybí signální a varovné pásy na obou stranách. Výškový rozdíl mezi chodníkem a vozovkou na obou stranách není požadovaných max. 20 mm.

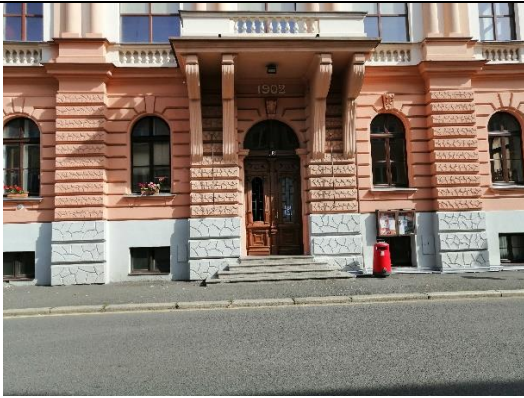
**A25** Vstup do budovy sokolovny, ul. Gen. R. Tesaříka

**BARIÉROVÝ**

Vchod do budovy přístupný po schodech. Překážka v pochozí ploše podél vodicí linie (odp. koš).

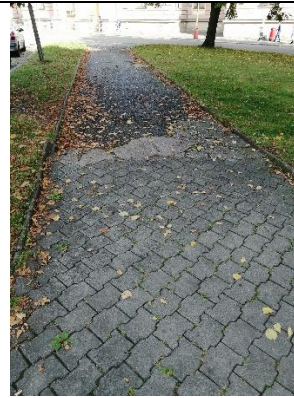
**A26** Chodníky v zeleném trojúhelníku mezi ul. Tyršova a Gen. R. Tesaříka

**BARIÉROVÝ**

Nerovnosti povrchů. Nevyhovující stav vodicí linie.

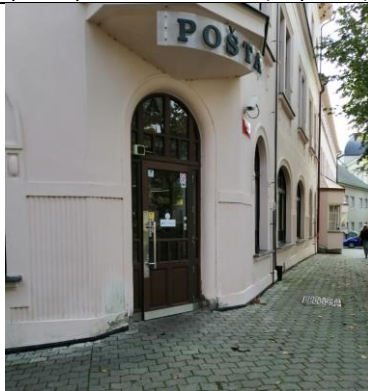
**A27** Vstup do budovy České pošty (pošta Příbram 1), ul. Tyršova

**BEZBARIÉROVÝ**

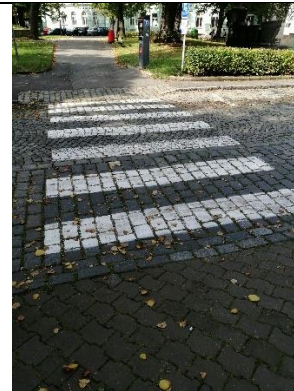
**A28** Přečhod pro chodce přes ul. Tyršova, k vyhrazenému park. místu, vstříčně vchodu na poštu

**BARIÉROVÝ**

Na obou stranách chybí varovné pásy a signální pásy. Výškový rozdíl mezi chodníkem a vozovkou není požadovaných max. 20 mm. Nerovnosti povrchů i vozovky.

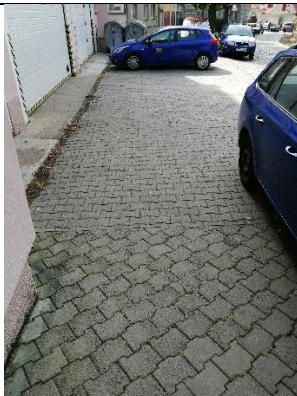
**A29** Místo pro převedení chodců přes sjezd ke garážím v budově pošty

**BARIÉROVÝ**

Chybí varovné pásy, vodicí linie je přerušena na více než 8 m (nutnost realizace umělé vodicí linie), překážky v pochozí ploše podél vodicí linie (parkující automobily, kontejnery).

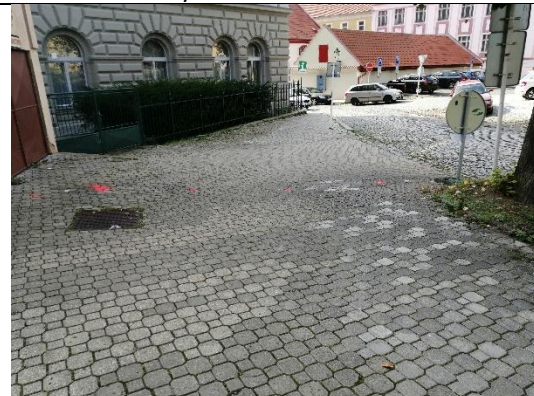
**A30** Místo pro převedení chodců přes sjezd k autoservisu, ul. Tyršova

**BARIÉROVÝ**

Vodicí linie je přerušena na více než 8 m (nutnost realizace umělé vodicí linie).

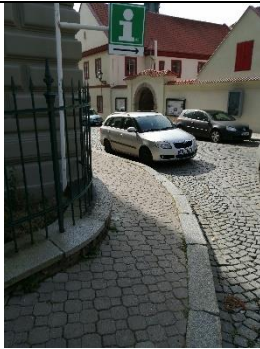
**A31** Nároží v ul. Tyršova u budovy Městského řadu, Tyršova 108

**BARIÉROVÝ**

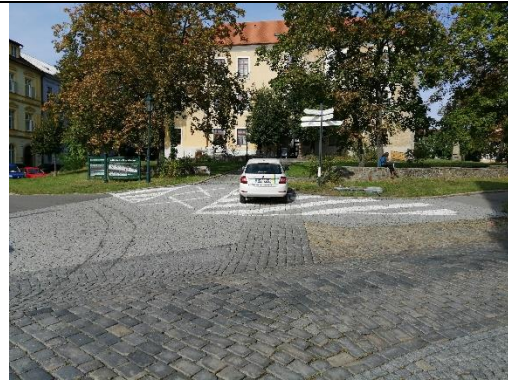
**A32** Prostor v ul. Tyršova před zámečkem Ernestinum

Nedostatečná šířka chodníku.

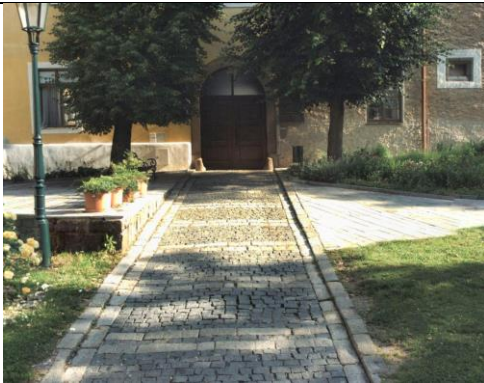
**A33** Přístup a vchod do budovy zámečku Ernestinum

Není vyznačen přechod pro chodce, chybí jasné vymezení prostoru pro chodce, chodci z parku i od budovy zámečku vstupují přímo do vozovky.

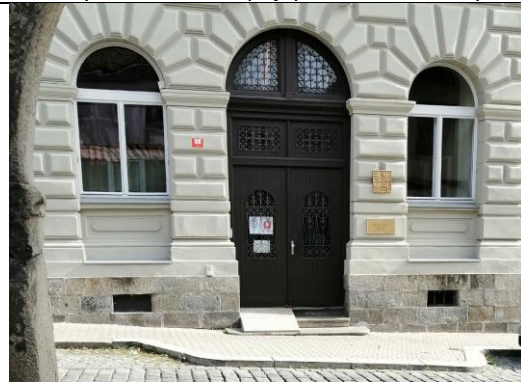
**A34** Vchod do budovy Městského úřadu, Tyršova 108

**BARIÉROVÝ**

Vchod přístupný po schodech. Rampa výškově nezačíná na chodníku, má nepřipustný sklon a vede k neotevíratelnému křídlu dveří.

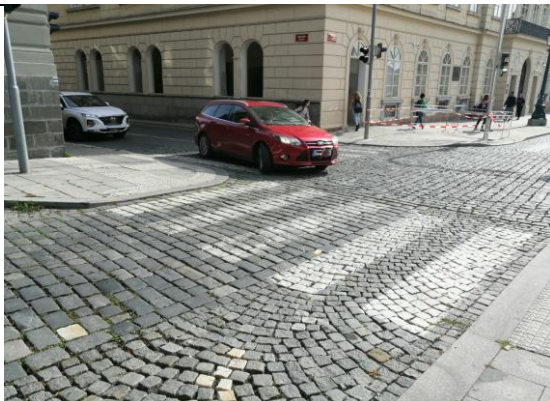
**A35** Přechod pro chodce přes ul. Tyršova na nám. T. G. Masaryka

**BEZBARIÉROVÝ**

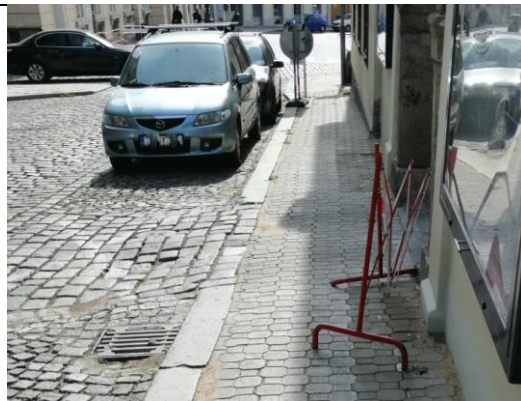
**A36** Chodník v ul. Tyršova, podél budovy Městského úřadu, nám. T. G. Masaryka 107

**BARIÉROVÝ**

Nedostatečná šířka chodníku. Nerovnosti povrchu. Chybějící varovné pásy přes sjezd do zadního dvora budovy. Nerovnosti povrchu.

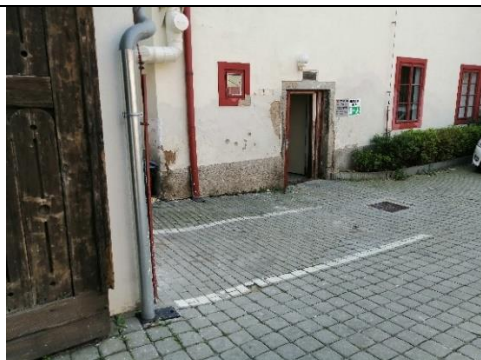
**A37** Přístup k zadnímu vchodu a zadní vchod do budovy Městského úřadu, náměstí T. G. Masaryka 107

**BEZBARIÉROVÝ S VÝHRADOU**

Nerovnosti povrchů. Chybí vodicí linie z uličního prostoru přes dvůr ke vchodu.

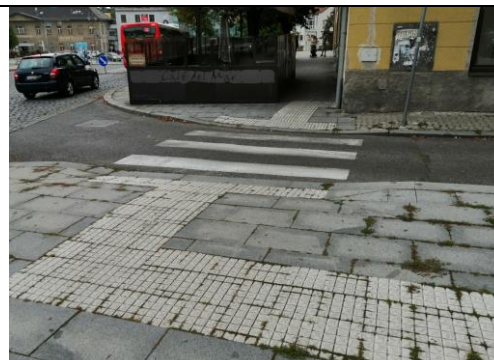
**A38** Přechod pro chodce přes ul. Na Příkopech na nám. T. G. Masaryka

**BEZBARIÉROVÝ**

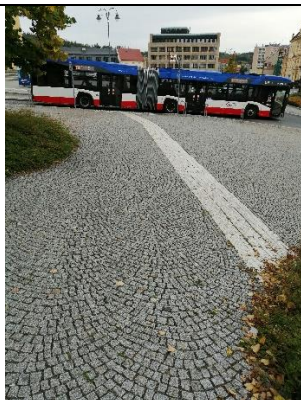
**A39** Prostranství na náměstí T. G. Masaryka mezi severní hranou a okružní křižovatkou

**BEZBARIÉROVÝ S VÝHRADOU**

Signální pás by bylo vhodnější ukončit až na hraně budovy č. p. 98.

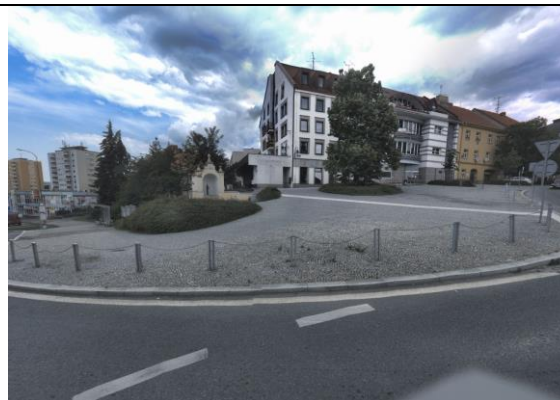
**A40** Chodník z nám. T. G. Masaryka do ul. Plzeňská

**BEZBARIÉROVÝ S VÝHRADOU**

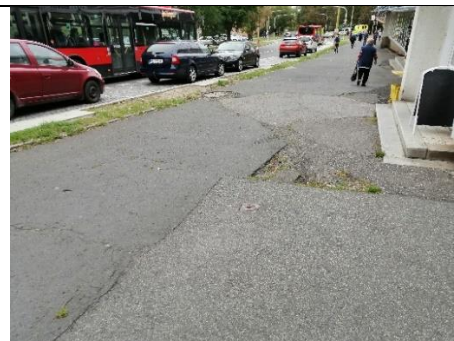
**A42** Chodník v ul. Plzeňská (po východním okraji ulice)

**BARIÉROVÝ**

Výrazné nerovnosti povrchu chodníku. Vodicí linie je z důvodu členitosti stěn budov nečitelná. Vhodné realizovat umělou vodicí linii.

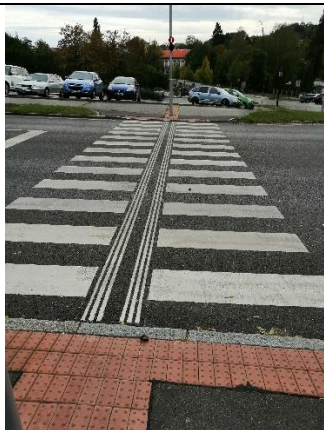
**A43** Přechod pro chodce přes ul. Plzeňská (u křiž. s ul. Riegrova)

**BEZBARIÉROVÝ**

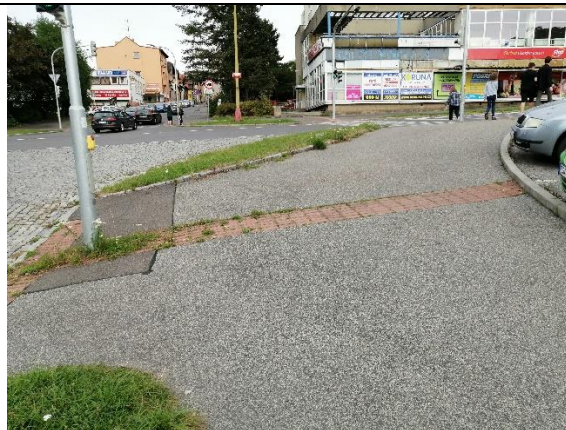
**A44** Chodník z ul. Plzeňská do ul. Dvořákovo nábřeží

**BARIÉROVÝ**

Nevyhovující podélný sklon chodníku (místy až 9 %).

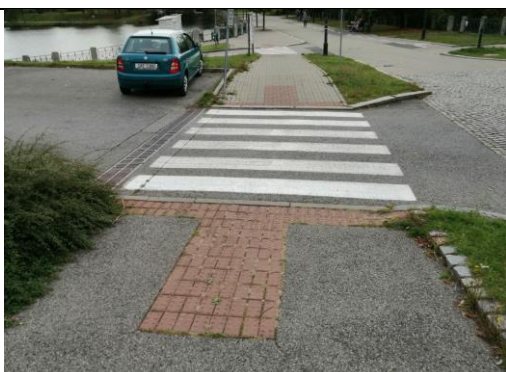
**A45** Přechod pro chodce přes vjezd na parkoviště, Dvořákovo nábř..

**BEZBARIÉROVÝ S VÝHRADOU**

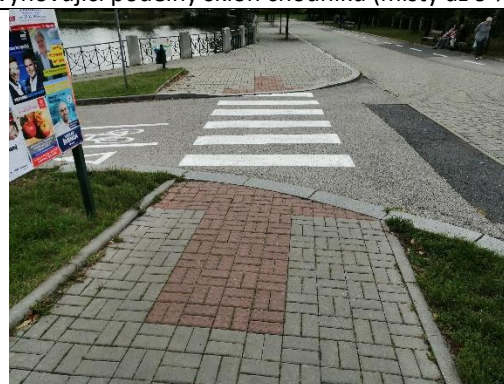
**A46** Přechod pro chodce přes stezku pro chodce a cyklisty, poblíž hráze rybníka, Dvořákovo nábř.

**BEZBARIÉROVÉ S VÝHRADOU**

V pěší zóně se nezřizují přechody pro chodce. Chodcům je umožněn pohyb po celé šířce komunikace. Chybné provedení varovných a signálních pásů.

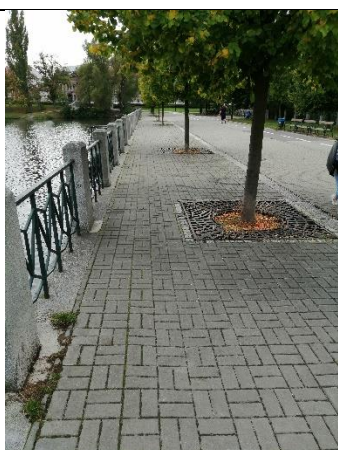
**A47** Dvořákovo nábřeží, pěší zóna

**BEZBARIÉROVÉ S VÝHRADOU**

Chybí signální pásy na začátku/konci pěší zóny. Nutné vymezit prostor pro cyklisty a prostor pro chodce pomocí hmatného pásu.

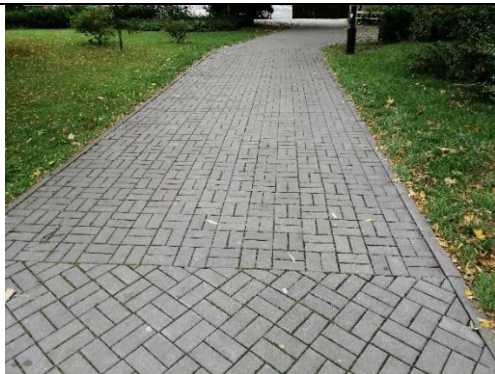
**A49** Propojující chodník mezi Dvořákovo nábř. a ul. Čs. Armády

Na druhé straně chybné provedení signálního pásu, nenavazuje na vodící linii. Signální a varovný pás na straně hráze posunout až před prostor pro cyklisty.

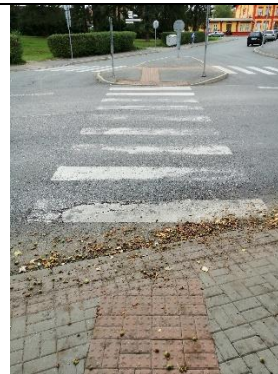
**A50** Přechod pro chodce přes ul. Čs. armády (směrem k železniční stanici)

**BEZBARIÉROVÝ S VÝHRADOU**

Nenormová délka přechodu (délka je > 6,5, resp. 7,0 m).

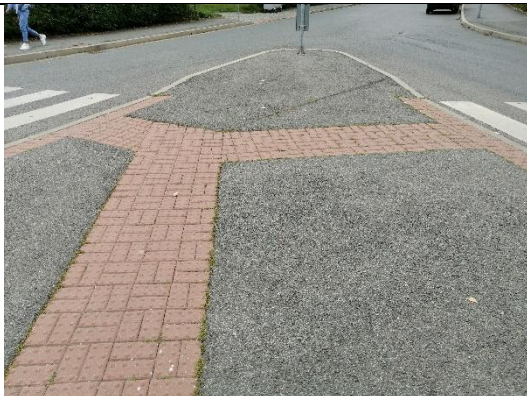
**A51** Středový ostrůvek mezi přechody pro chodce v křižovatce ul. Čs. armády a komunikací k nádraží

**BEZBARIÉROVÝ S VÝHRADOU**

Chybné provedení signálních pásů, chybí přerušení v místě styku.

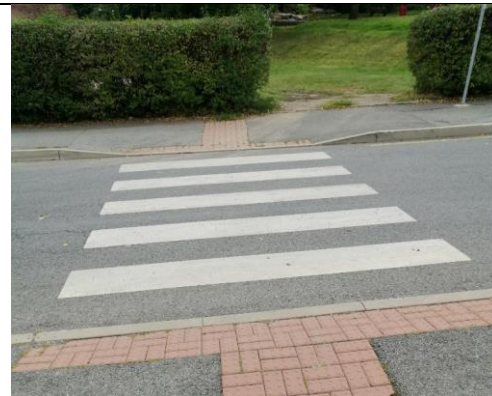
**A52** Přechod pro chodce ze středového ostrůvku přes komunikaci k žel. stanici

**BEZBARIÉROVÝ**

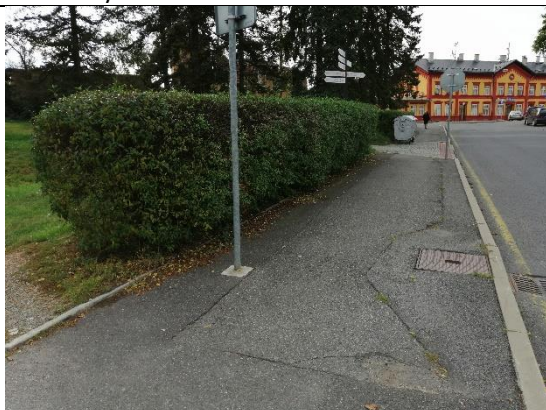
**A53** Chodník k železniční stanici (jižní strana vozovky)

**BEZBARIÉROVÝ S VÝHRADOU**

Překážky v pochozí ploše podél vodící linie (dopravní značka, kontejnery). Nerovnosti povrchu.

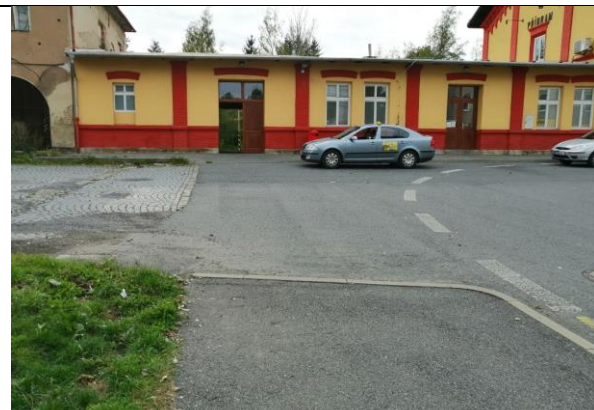
**A54** Přístup ke vchodu do areálu železniční stanice Příbram

**BARIÉROVÝ**

Chybí vyznačení přechodu pro chodce, příp. místa pro přecházení. Chybí vodící linie, varovné a signální pásy. Vhodné realizovat zákaz zastavení v trase mezi chodníkem a bočním vstupem do stanice (identifikovány parkující vozidla přímo v trase).

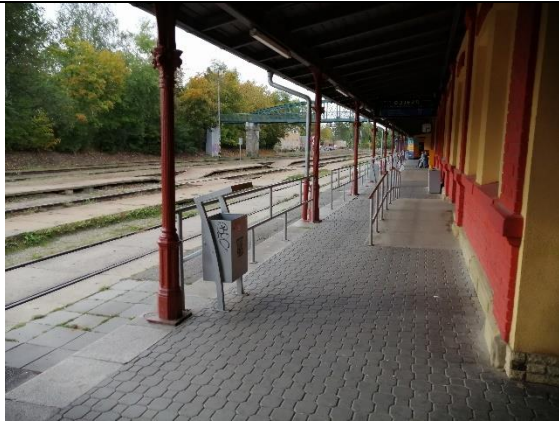
**A55** Areál železniční stanice Příbram

**BEZBARIÉROVÝ**

Bezbariérový přístup na nástupiště i do vnitřních prostor stanice je zajištěn.

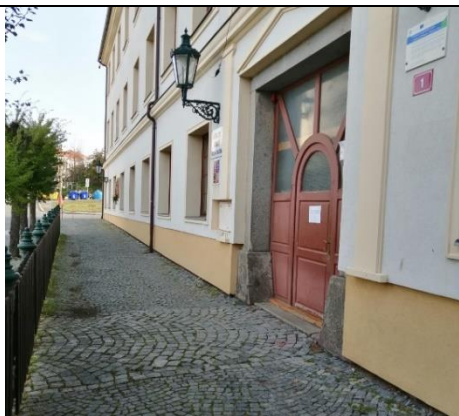
**B1** ZŠ Březové Hory, budova náměstí J. A. Alise 1

**BARIÉROVÝ**

U vstupních dveří schod vyšší než 20 mm.

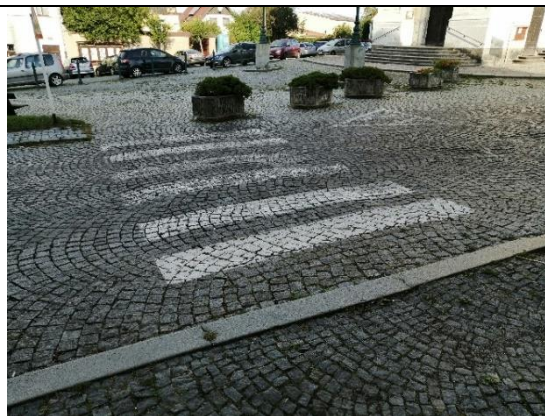
**B2** Přechod pro chodce na náměstí J. A. Alise, před budovou ZŠ

**BARIÉROVÝ**

Chybí signální a varovné pásy na obou stranách přechodu. Výškový rozdíl mezi obrubníkem, chodníkem a vozovkou je nerovný a místy vyšší než 20 mm.

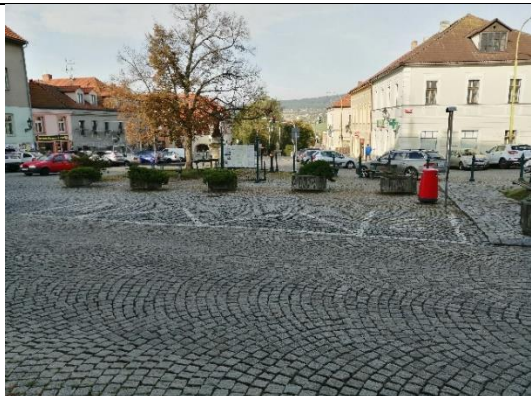
**B3** Zastávka Břez.Hory,nám.J.A.Alise, směr Drkolnov (na náměstí)

**BARIÉROVÁ**

Zcela chybí nástupiště zastávky.

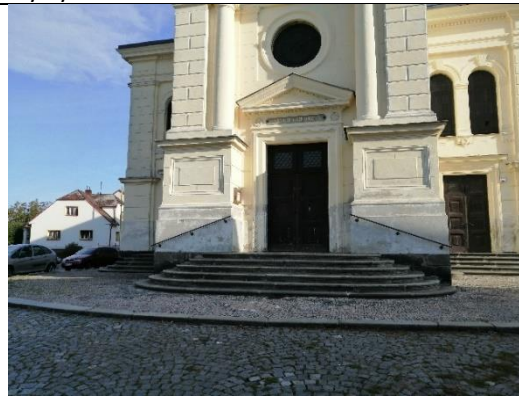
**B4** Kostel sv. Vojtěcha, náměstí J. A. Alise

**BARIÉROVÝ**

Hlavní vstup i vedlejší vstupy do kostela přístupné po schodech.

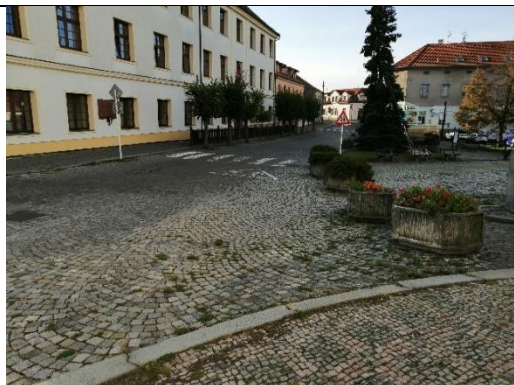
**B5** Prostranství na náměstí J. A. Alise

**BARIÉROVÉ**

Nevymezená trasa pro pěší, betonové květináče rozesté náhodně na spojnici zastávky / přechodu pro chodce a chodníku kolem kostela. Obrubník je vyšší než 20 mm.

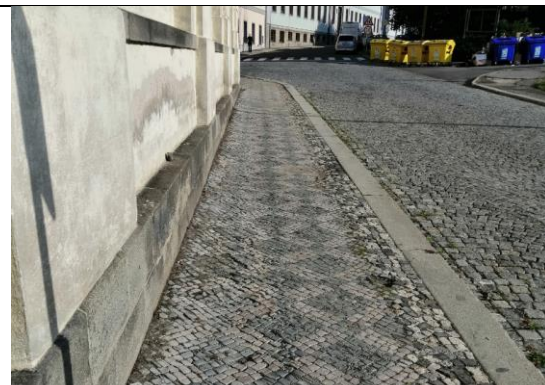
**B6** Chodník kolem kostela sv. Vojtěcha, náměstí J. A. Alise

**BEZBARIÉROVÝ S VÝHRADOU**

Nerovnosti povrchu.

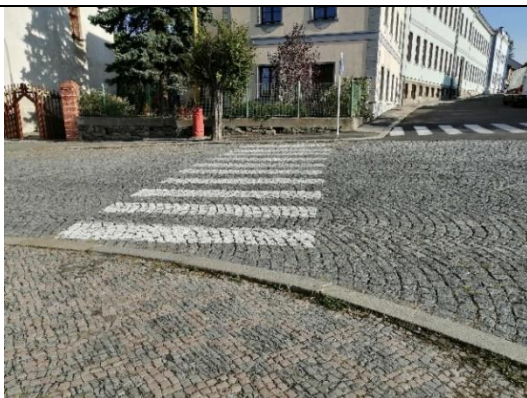
**B7** Přechod pro chodce, náměstí J. A. Alise, od kostela do ul. Prokopská

**BARIÉROVÝ**

Chybí signální a varovné pásy na obou stranách přechodu. Výškový rozdíl mezi obrubníkem a vozovkou je vyšší než požadovaných max. 20 mm. Délka přechodu je nenormová (délka je > 6,5, resp. 7,0 m)..

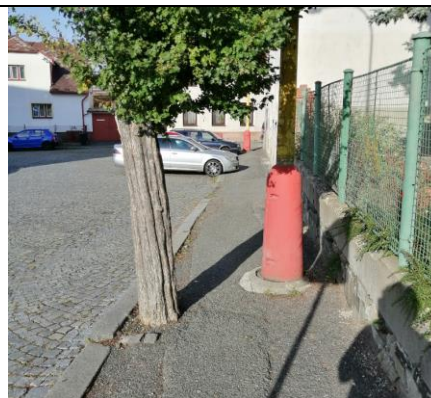
**B8** Chodník k bočnímu vchodu do ZŠ Prokopská 337 z nám. J. A. Alise

**BARIÉROVÝ**

Neprůchozí chodník, nedostatečná šířka chodníku (průchozí šířka mezi překážkami je pouze 0,4 m), překážka v průchozím prostoru podél vodicí linie (lampa).

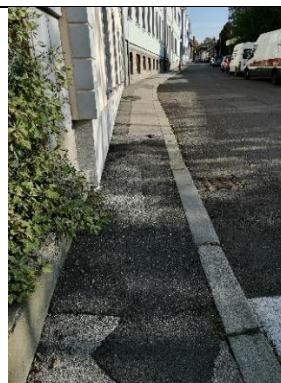
**B10** Chodník po západní straně ul. Prokopská k hlavnímu vchodu do ZŠ Prokopská 337

**BARIÉROVÝ**

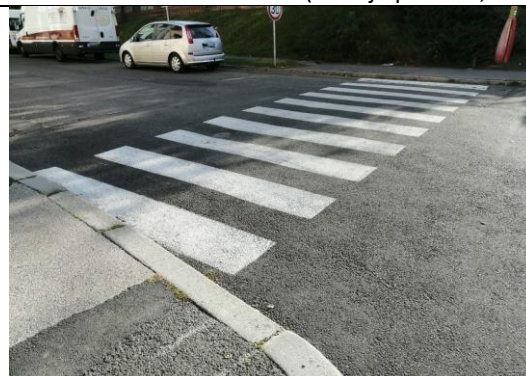
**B12** Přechod pro chodce přes ul. Prokopská (před č. p. 9)

**BARIÉROVÝ**

Chybí signální a varovné pásy na obou stranách přechodu. Výškový rozdíl mezi chodníkem a vozovkou na obou stranách je vyšší než 20 mm. Délka přechodu je nenormová. Vyčkávací prostor na západní straně přechodu je rozměrově nedostatečný.

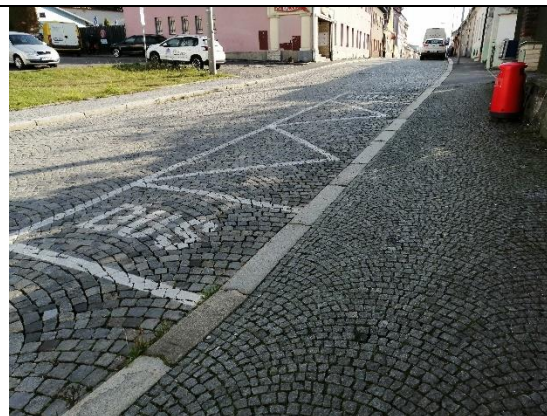
**B14** Zastávka Břez.Hory,nám.J.A.Alise, směr centrum (v ul. Mariánská)

**BARIÉROVÝ**

Chybí signální a kontrastní pás, nenormová výška nástupiště. Překážky v průchozím prostoru podél vodící linie (lampa, odp. koš, lavička).

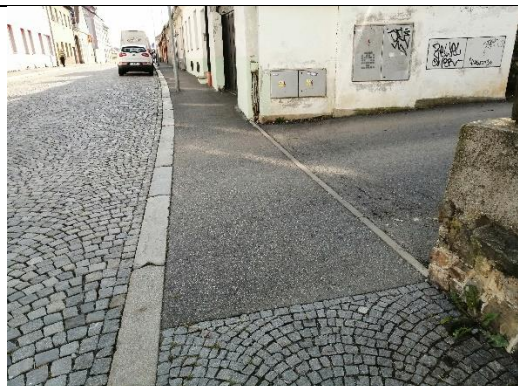
**B15** Sjezd na slepou komunikaci k objektu Mariánská č. p. 431

**BEZBARIÉROVÝ S VÝHRADOU**

Chybí varovný pás.

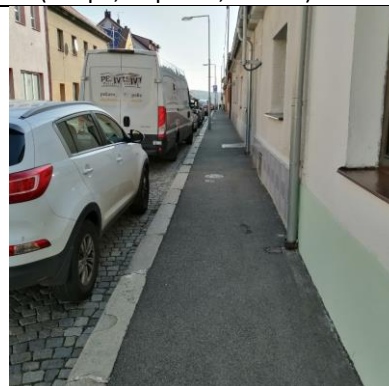
**B16** Chodník ul. Mariánská mezi nám. J. A. Alise a ul. Pod Haldou

**BEZBARIÉROVÝ**

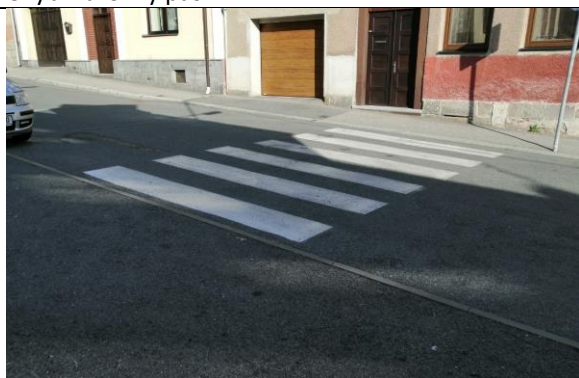
**B17** Přechod pro chodce přes ul. Mariánská, před č. p. 372

**BEZBARIÉROVÝ S VÝHRADOU**

Chybí varovné a signální pásy na obou stranách přechodu.

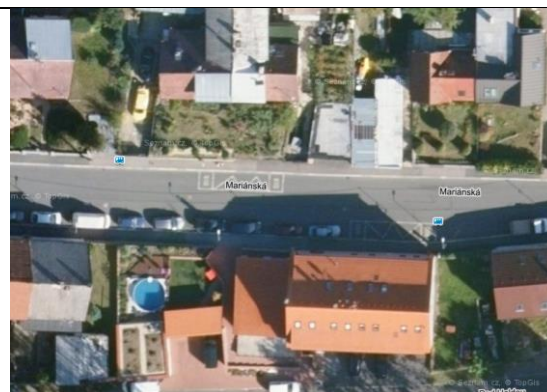
**B18** Přechod pro chodce v místě autobusových zastávek Mariánská

**ABSENCE**

Chybí přechod pro chodce nebo místo pro přecházení v místě u autobusových zastávek Břez. Hory, Mariánská, příp. v místě ukončení chodníku na severní straně ulice před garážemi u domu č. p. 446.

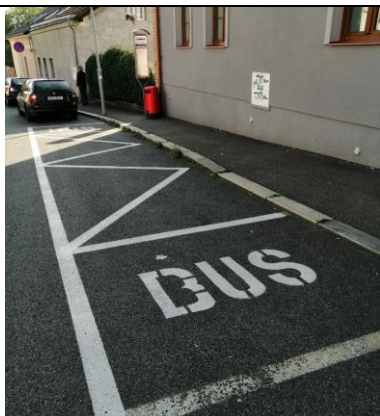
**B19** Zastávka Břez.Hory, Mariánská (směr centrum)

**BARIÉROVÁ**

Chybí signální a kontrastní pás, nenormová výška a nedostatečná šířka nástupiště. Překážky v průchozím prostoru podél vodící linie (označník, odp. koš).

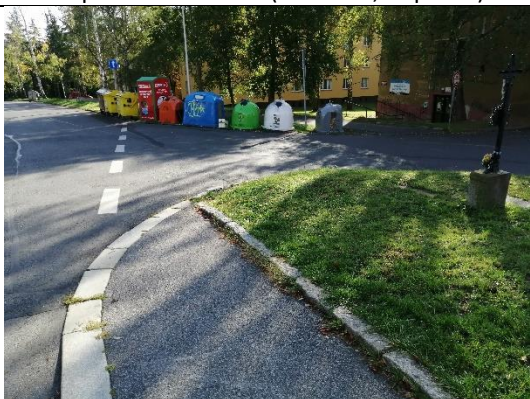
**B21** Ul. Mariánská, křižení s ul. Pod Haldou

Chybí signální a kontrastní pás, nenormová výška a nedostatečná šířka nástupiště. Překážky v průchozím prostoru podél vodící linie (označník).

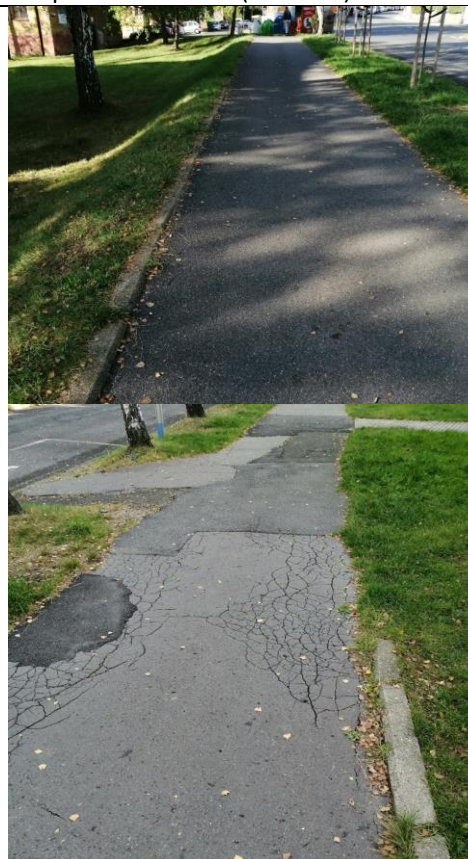
**B22** Ul. Mariánská, mezi křiž. s ul. Pod Haldou a železničním přejezdem

**BARIÉRA**

Nevyhovující stav vodící linie (vodící linii tvoří rozpadlé obrubníky, na některých místech zcela chybí). Na několika místech výrazné nerovnosti povrchu.

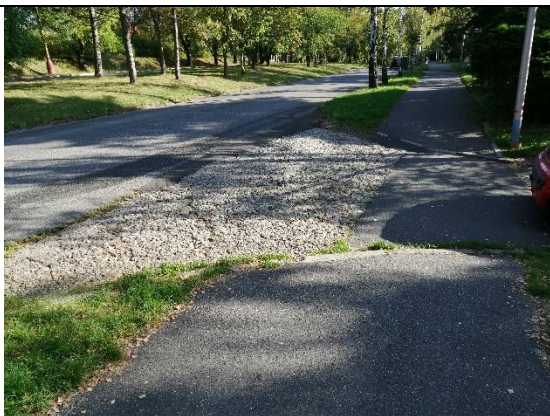
**B23** Sjezd k objektu Mariánská č. p. 171

**BARIÉROVÝ**

Nevyhovující stav křížení, chybějící varovné, příp. signální pásy, výškový rozdíl mezi chodníkem a vozovkou je větší než požadovaných max. 20 mm, výrazné nerovnosti povrchu.

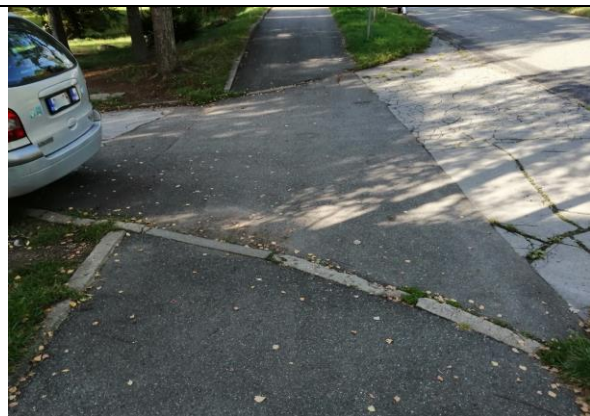
**B24** Sjezd k objektu Mariánská č. p. 170

**BARIÉROVÝ**

Nevyhovující stav křížení, chybějící varovné, příp. signální pásy, výškový rozdíl mezi chodníkem a vozovkou je větší než požadovaných max. 20 mm, výrazné nerovnosti povrchu.

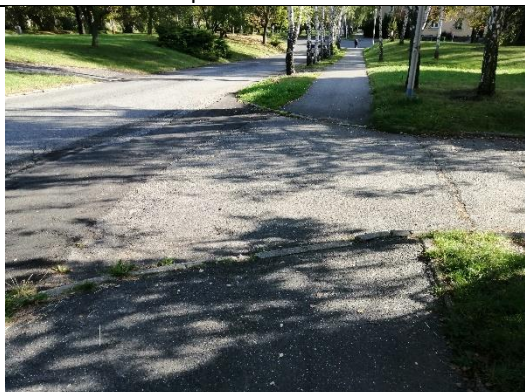
**B25** Sjezd k objektu Mariánská č. p. 438

**BARIÉROVÝ**

Nevyhovující stav křížení, chybějící varovné, příp. signální pásy, výškový rozdíl mezi chodníkem a vozovkou je větší než požadovaných max. 20 mm, výrazné nerovnosti povrchu.

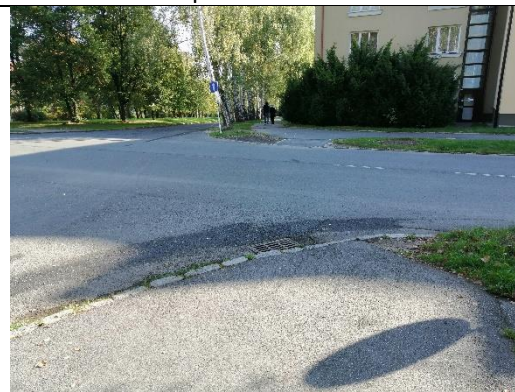
**B26** Křížení ul. Mariánská a ul. Politických vězňů

**BARIÉROVÉ**

Chybí vyznačení přechodu pro chodce, signální a varovné pásy na obou stranách. Výškový rozdíl mezi chodníkem a vozovkou na obou stranách není požadovaných max. 20 mm.

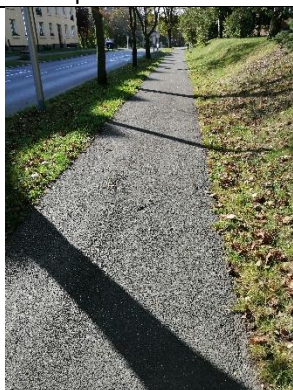
**B27** Chodník ul. Politických vězňů k autobusové zastávce

**BEZBARIÉROVÝ S VÝHRADOU**

Chybí vodící linie.

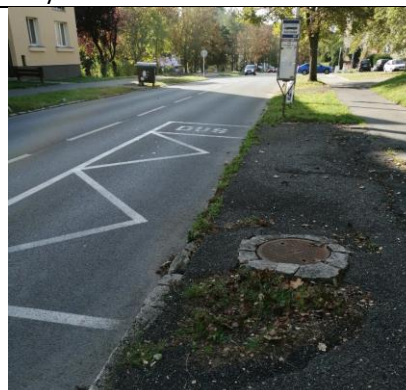
**B28** Zastávka sídl. Politických vězňů (směr Zdaboř)

**BARIÉROVÁ**

Chybí signální a kontrastní pás, nenormová výška nástupiště, výrazné nerovnosti nástupiště. Chybí vodící linie.

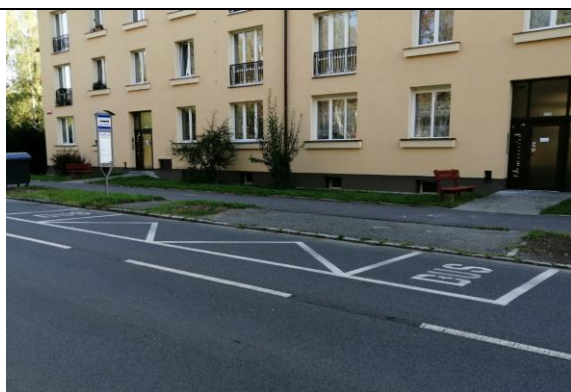
**B29** Zastávka sídl. Politických vězňů (směr centrum)

**BARIÉROVÁ**

Chybí signální a kontrastní pás, nenormová výška nástupiště, výrazné nerovnosti nástupiště. Nevyhovující stav (rozpadlá) vodící linie.

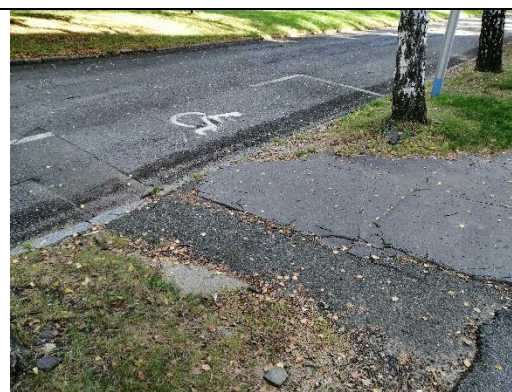
**B30** Vyhrazené parkovací místo na úrovni objektu Mariánská č. p. 427

**BARIÉROVÉ**

Zcela bariérový přístup, výrazné nerovnosti povrchu chodníku i vozovky, špatné umístění přístupového chodníku, výškový rozdíl mezi chodníkem a vozovkou není požadovaných max. 20 mm.

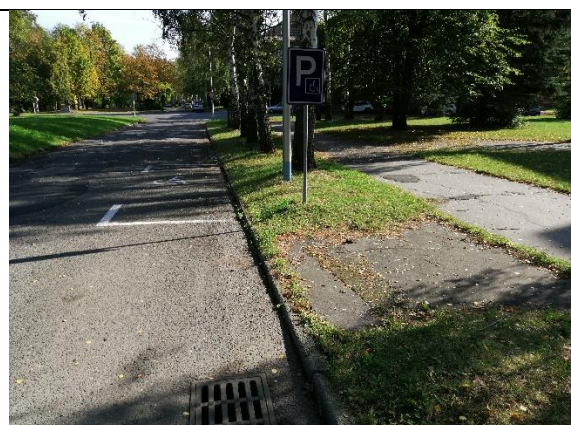
**B31** Vyhrazené parkovací místo na úrovni objektu Mariánská č. p. 425

**BARIÉROVÉ**

Zcela bariérový přístup, výrazné nerovnosti povrchu chodníku, výškový rozdíl mezi chodníkem a vozovkou není požadovaných max. 20 mm.

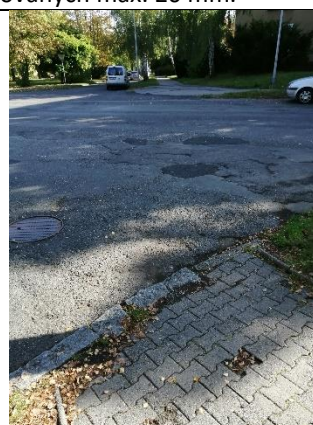
**B32** Křižení ul. Mariánská a Legionářů

**BARIÉROVÉ**

Chybí vyznačení přechodu pro chodce, signální a varovné pásy na obou stranách. Výškový rozdíl mezi chodníkem a vozovkou na obou stranách není požadovaných max. 20 mm. Výrazné nerovnosti povrchů vozovky i chodníků na obou stranách.

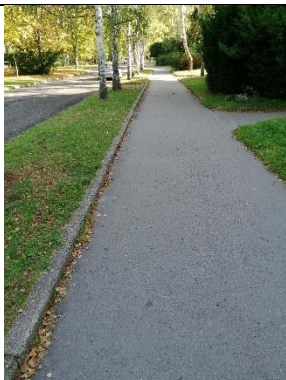
**B33** Chodník ul. Mariánská mezi ul. Legionářů a Komenského

**BEZBARIÉROVÝ S VÝHRADOU**

Vodící linie je na opačné straně chodníku než ve zbytku ulice.

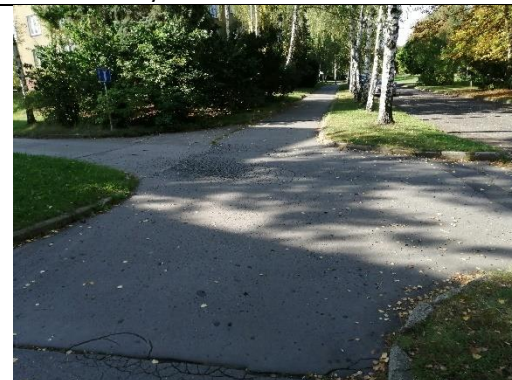
**B34** Sjezd do vnitrobloku u objektu Komenského č. p. 415

**BEZBARIÉROVÝ S VÝHRADOU**

Chybí vymezení co je chodník a co vozovka, varovné pásy. Nerovnosti povrchu.

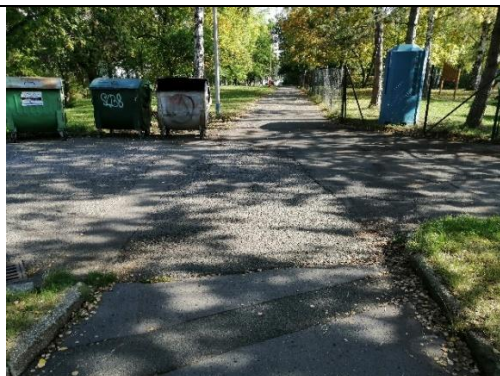
**B35** Křížení ul. Mariánská a Komenského

**BARIÉROVÉ**

Chybí vyznačení přechodu pro chodce, signální a varovné pásy na obou stranách. Výškový rozdíl mezi chodníkem a vozovkou na obou stranách není požadovaných max. 20 mm. Výrazné nerovnosti povrchů vozovky i chodníků na obou stranách.

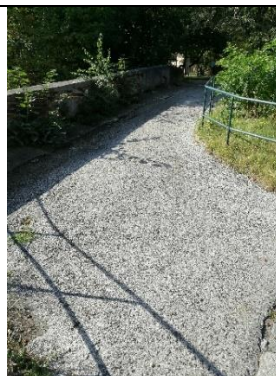
**B36** Vyústění chodníku ul. Mariánská u železničního přejezdu

**BARIÉROVÉ**

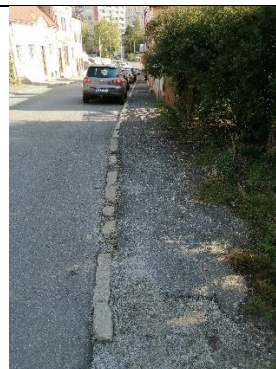
**B38** Chodník ul. Mariánská mezi žel. přejezdem a ul. Březnická

**BARIÉROVÝ**

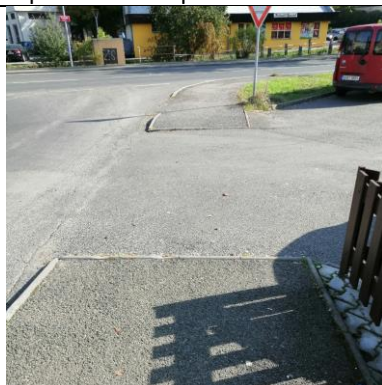
**B39** Sjezd na parkoviště v nároží ul. Mariánská a Březnická

**BARIÉROVÉ**

Chybí vyznačení přechodu pro chodce, signální a varovné pásy na obou stranách. Výškový rozdíl mezi chodníkem a vozovkou na obou stranách není požadovaných max. 20 mm.

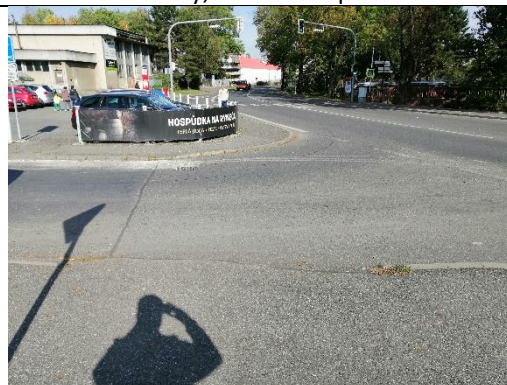
**B40** Převedení chodců přes ul. Mariánská u křiž. s ul. Březnická a Čs. Armády

**BARIÉROVÉ**

Chybí vyznačení přechodu pro chodce, signální a varovné pásy na obou stranách. Výškový rozdíl mezi chodníkem a vozovkou na obou stranách není požadovaných max. 20 mm. Na druhé straně úzký chodník.

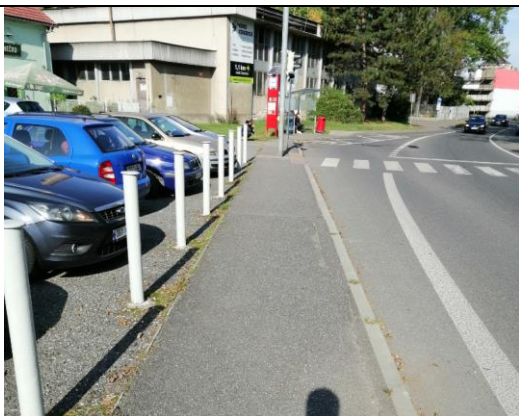
**B41** Chodník ul. Čs. armády kolem parkoviště Mariánská

**BEZBARIÉROVÝ S VÝHRADOU**

Chybí vodicí linie.

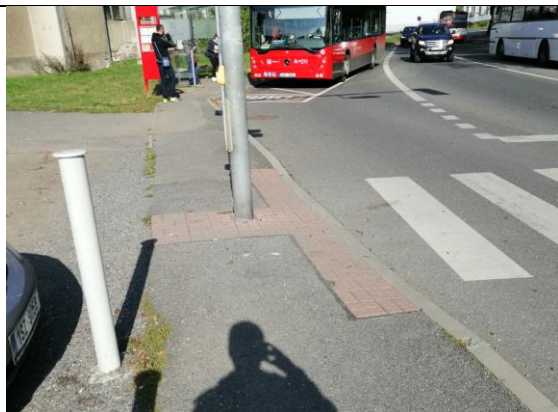
**B43** Vyčkávací prostor přechodu pro chodce přes ul. Čs. armády u zast.

Chybí signální a kontrastní pás, nenormová výška a nedostatečná šířka nástupiště. Chybí vodicí linie.

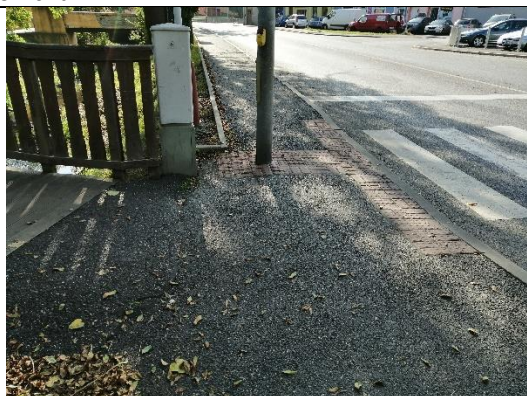
**B45** Vyčkávací prostor přechodu pro chodce přes ul. Čs. armády u lávky

Nenormová délka přechodu pro chodce. Chybí vodicí pás přechodu.

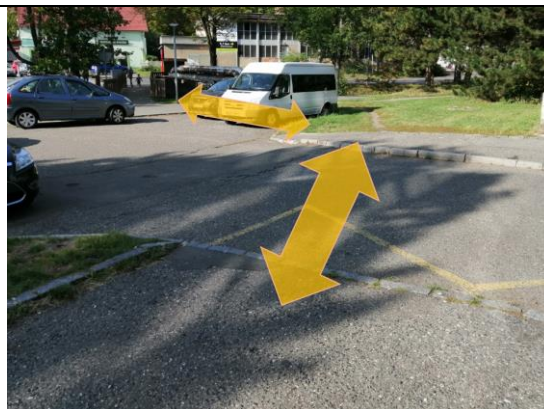
**B48** Převedení chodců mezi lávkou přes  
Příbramský p. a obj. Ryneček č. p. 148

**BARIÉROVÝ**

Chybějící místa pro převedení chodců  
přes komunikaci/parkovací místa. Zřízení přechodů  
pro chodce/míst pro přecházení vč. realizace  
bezbariérových a hmatových úprav.

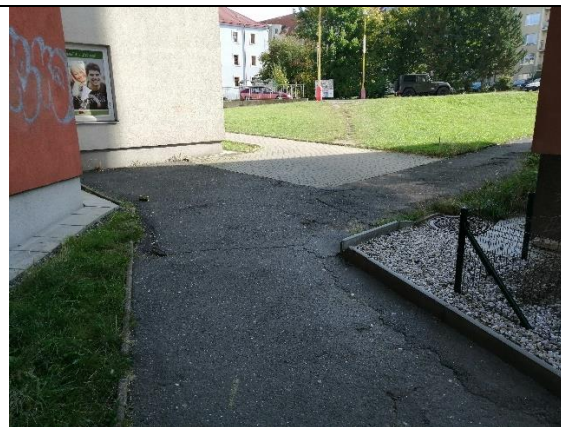
**B54** Vyústění chodníku mezi objekty Ryneček č. p. 151 a OC Skalka

**BEZBARIÉROVÝ S VÝHRADOU**

Doplnění umělé vodící linie, vhodné realizovat přímý chodník k ul. Milínská (nahrazení vyšlapané cesty).

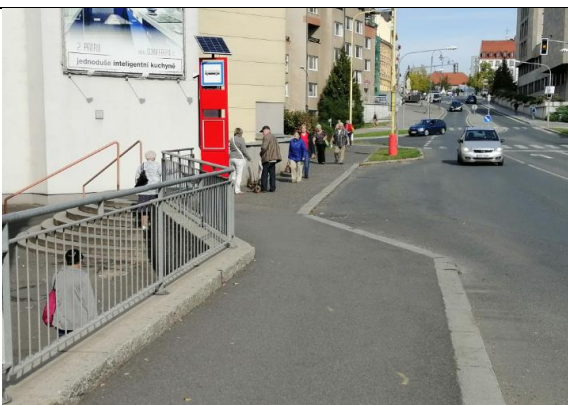
**B57** Zastávka Milínská (směr Zdaboř)

**BARIÉROVÁ**

Chybí signální a kontrastní pás, nenormová výška nástupiště. Překážky v pochozí ploše podél vodící linie (označník, lavička).

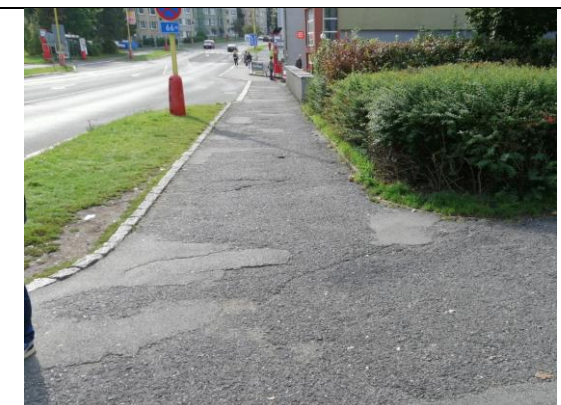
**B58** Chodník ul. Milínská, od zast. Milínská směrem ke křižovatce ul. Milínská a Špitálská

**BEZBARIÉROVÝ S VÝHRADOU**

Chybí vodící linie, nerovnosti povrchu.

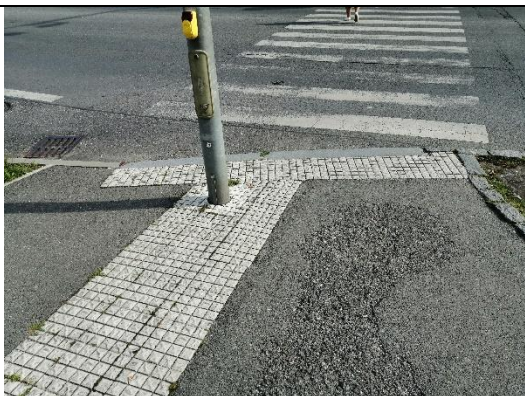
**B59** Vyčkávací prostor u přechodu pro chodce přes ul. Milínská, před hlavním vstupem do OC Skalka

**BARIÉROVÝ**

Nestandardní provedení varovného pásu. Výškový rozdíl mezi chodníkem a vozovkou není požadovaných max. 20 mm.

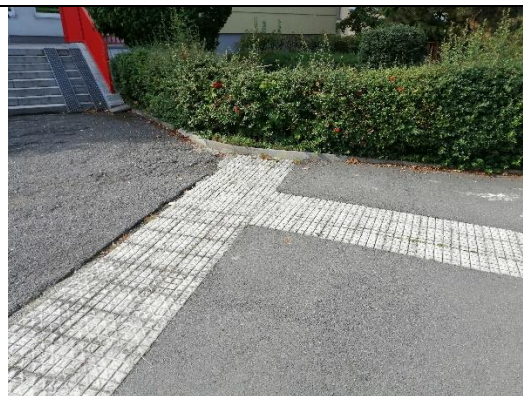
**B60** Hmatové úpravy u přechodu pro chodce přes ul. Milínská, před hlavním vstupem do OC Skalka

**BEZBARIÉROVÝ S VÝHRADOU**

Nestandardní / chybné provedení signálních pásů, v místě styku chybí přerušení. Vodicí linie navazuje na signální pás, chybí její pokračování.

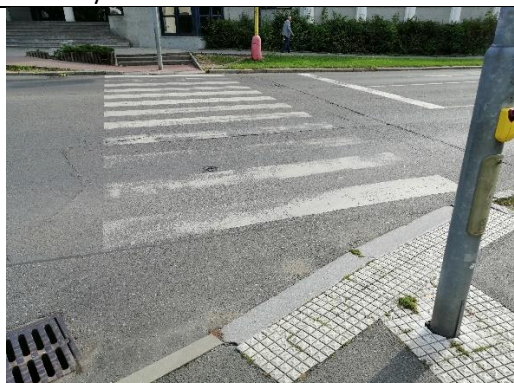
**B61** Přechod pro chodce přes ul. Milínská (u okresního soudu)

**BEZBARIÉROVÝ S VÝHRADOU**

Limitní délka přechodu pro chodce. Chybí vodicí pás přechodu.

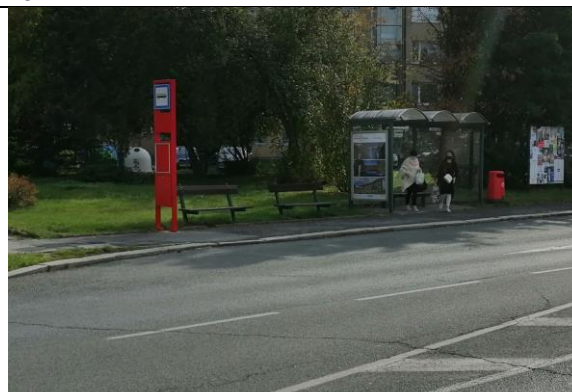
**B64** Zastávka Milínská (směr centrum)

**BARIÉROVÁ**

Chybí signální a kontrastní pás, nenormová výška nástupiště. Překážky v pochozí ploše podél vodicí linie (označník, lavička).
