## GENEREL DOPRAVY MĚSTA PŘÍBRAM

### Analýza bezbariérových páteřních pěších tras

ŘÍJEN 2020

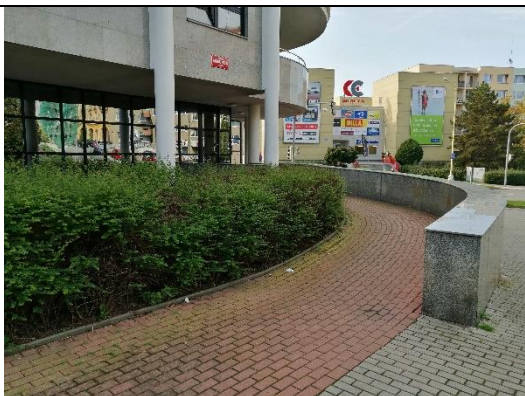
**B65** Budova Okresního soudu

**BEZBARIÉROVÝ**

Bezbariérová rampa k hlavnímu vchodu do budovy okresního soudu.

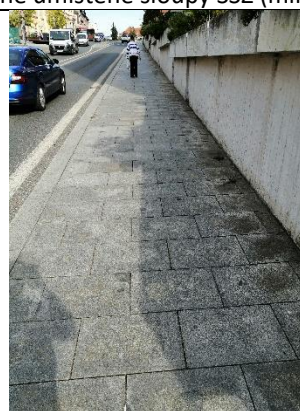
**B68** Vstup do budovy Úřadu práce a odloučeného pracoviště ÚZSVM

**BEZBARIÉROVÝ**

Podélný sklon chodníku je vyhovující (<8,33 %, <200 m).

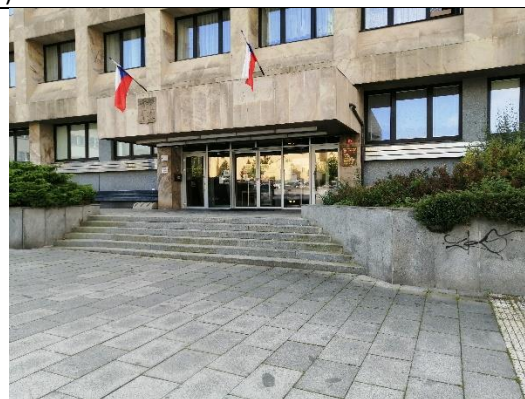
**B70** Vstup do budovy Úřadu práce a odloučeného pracoviště ÚZSVM

**BARIÉROVÝ**

Hlavní vstup i boční rampa přístupné pouze po schodech.

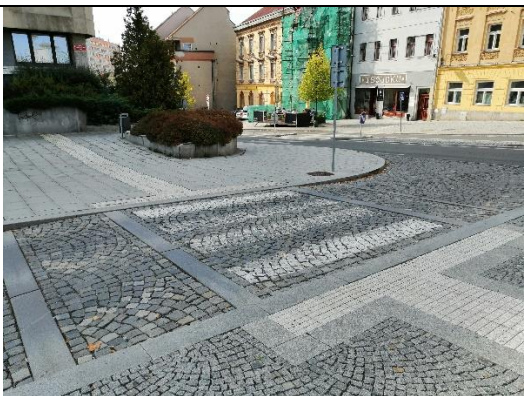
**B71** Přechod na nám. T. G. Masaryka  
před budovou Úřadu práce

**BEZBARIÉROVÝ**

Vhodné signální pás přeměrovat na vodící linii pokračující směr ul. Milínská.

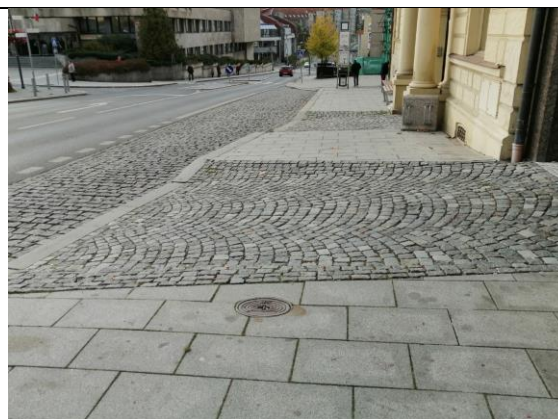
**B74** Sjezdy do budov náměstí T. G. Masaryka 157, 156 a 155

**BEZBARIÉROVÉ S VÝHRADOU**

Chybí varovné pásy.

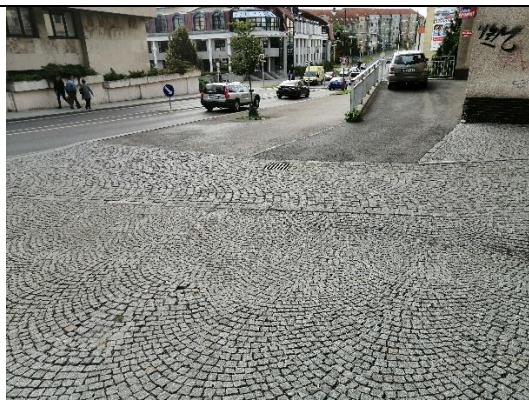
**B78** Prostranství/parkoviště před objektem náměstí T. G. Masaryka 152

**BARIÉROVÝ**

Přerušení vodící linie > 8 m. Nutné převedení chodců pomocí umělé vodící linie. Chybí varovné pásy.

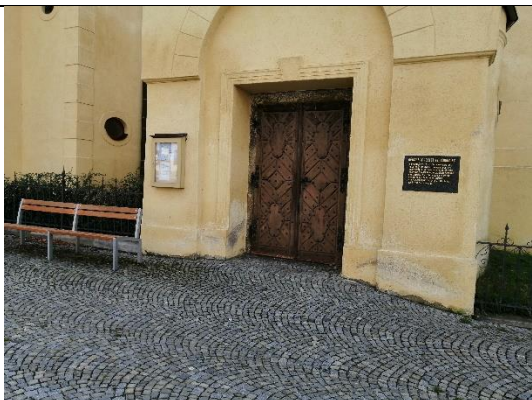
**B79** Vstup do kostela sv. Jakuba Staršího, náměstí T. G. Masaryka

**BEZBARIÉROVÝ**

Bezbariérový je vedlejší vstup do kostela. Hlavní vstup je bariérový.

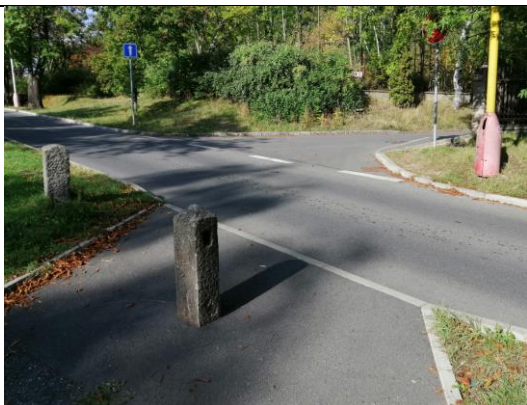
**B84** Místo pro překonání ul. Mariánská (rameno směr Břez. Hory) směrem do ul. Pod Šachtami

**BARIÉROVÝ**

Chybí vyznačení přechodu pro chodce, varovné a signální pásy, vodící pás přechodu. Nenasazuje chodník v ul. Pod Šachtami.

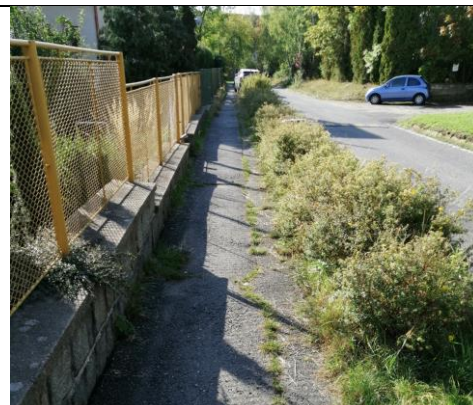
**B85** Chodník v ul. Pod Šachtami

**BARIÉROVÝ**

Nevyhovující technický stav chodníku. Výrazné nerovnosti povrchu. Nedostatečná šířka chodníku.

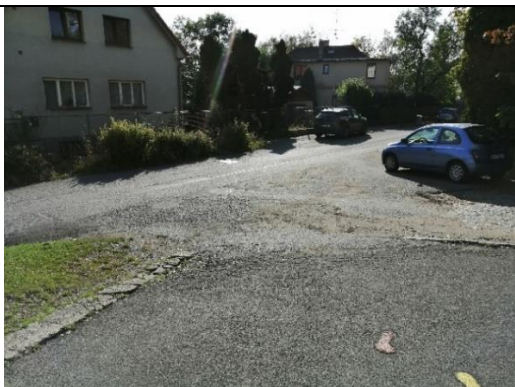
**B86** Místo křížení ul. Pod Šachtami a chodníku k budově DDM

**BARIÉROVÉ**

Chybí místo pro bezpečné překonání vozovky ul. Pod Šachtami, nelze se bezpečně napojit na stávající chodník podél vozovky. Výrazné nerovnosti povrchů.

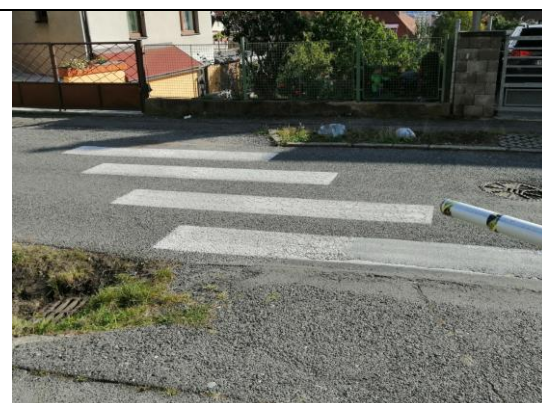
**B89** Přechod pro chodce v ul. Pod Šachtami k jižnímu přístupovému chodníku do budovy odbor. učiliště

**BARIÉROVÝ**

Chybí varovné a signální pásy, vodící pás přechodu. Nerovnosti povrchů navazujících chodníků. Vhodné realizovat nakolmení přechodu.

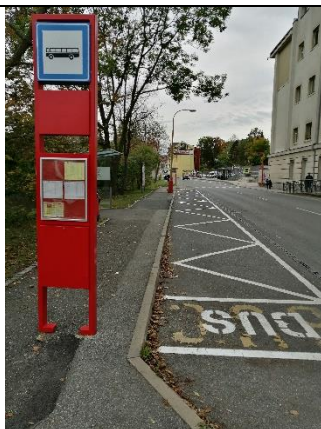
**C1** Zastávka Dolejší Obora

**BEZBARIÉROVÁ S VÝHRADOU**

Chybí varovný a kontrastní pás. Nevyhovující stav vodicí linie. Nenormová výška nástupiště.

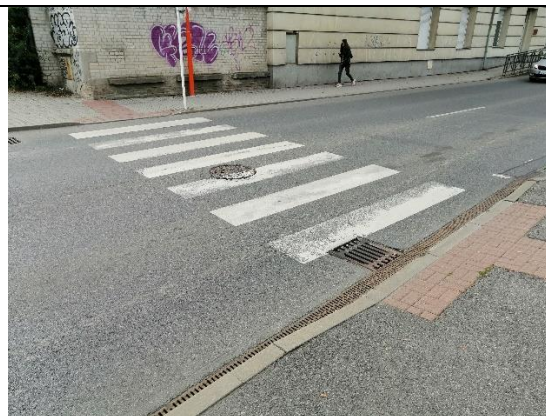
**C2** Přechod pro chodce přes ul. Čs. armády poblíž zastávky Dolejší Obora

**BEZBARIÉROVÝ S VÝHRADOU**

Nenormová délka přechodu pro chodce (délka je > 6,5, resp. 7,0 m). Kanalizační poklopy v prostoru přechodu.

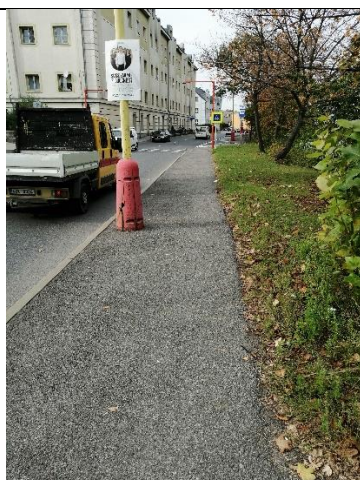
**C3** Chodník mezi zastávkou Dolejší Obora a budovou Finančního úřadu

**BEZBARIÉROVÝ S VÝHRADOU**

Chybí vodicí linie.

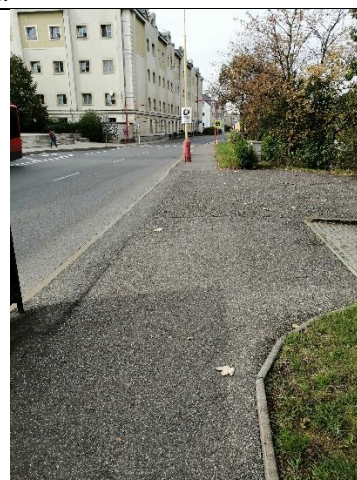
**C4** Sjezd k ploše vedle budovy Finančního úřadu

**BEZBARIÉROVÝ S VÝHRADOU**

Chybí varovné pásy. Vodicí linie je přerušena na více než 8 m.

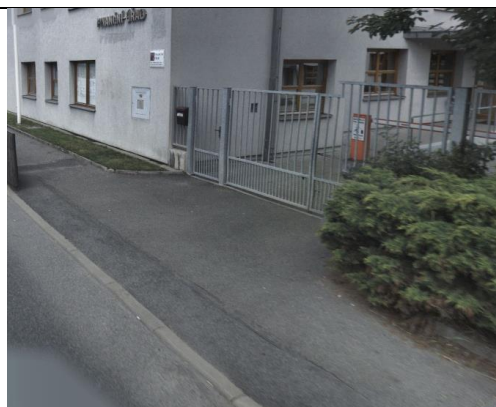
**C5** Sjezd do areálu Finančního úřadu, ul. Čs. armády 175

**BEZBARIÉROVÝ S VÝHRADOU**

Chybí varovné pásy.

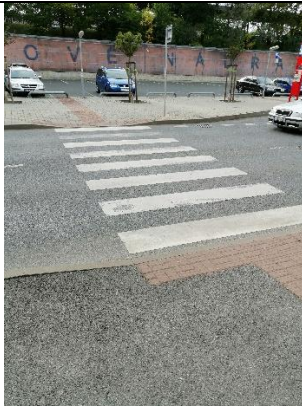
**C7** Přechod pro chodce přes ul. Čs armády, před prodejnou pracovních oděvů

**BEZBARIÉROVÝ S VÝHRADOU**

Nenormová délka přechodu pro chodce (délka je > 6,5, resp. 7,0 m). Signální pás na straně parkoviště nenavazuje na vodicí linii.

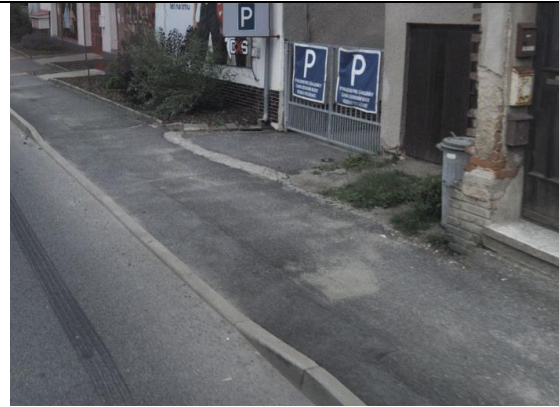
**C8** Sjezd do zadního traktu mezi budovami Čs. armády 173 a 174

**BEZBARIÉROVÝ S VÝHRADOU**

Chybí varovné pásy.

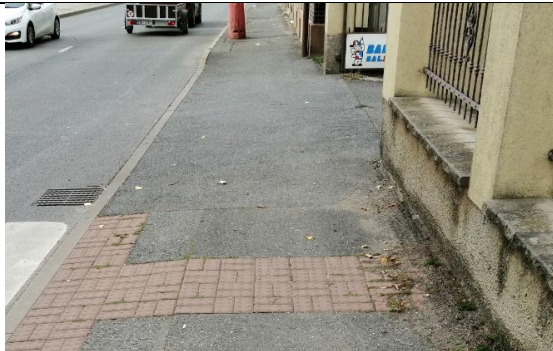
**C9** Sjezd do areálu budov Čs. armády 146 a 404 (Barvy a laky)

**BEZBARIÉROVÝ S VÝHRADOU**

Chybí varovné pásy.

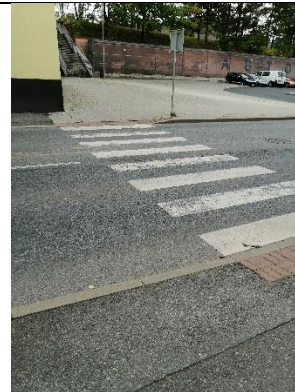
**C10** Přechod pro chodce přes ul. Čs. armády, před budovou č. p. 154

**BEZBARIÉROVÝ S VÝHRADOU**

Nenormová délka přechodu pro chodce (délka je > 6,5, resp. 7,0 m). Chybí signální pás na straně parkoviště.

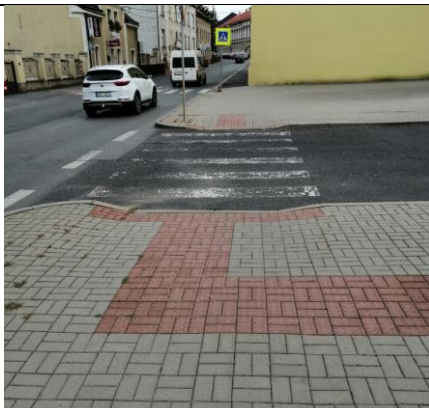
**C11** Přechod pro chodce přes vjezd na parkoviště pod autobusovým nádražím, ul. Čs. armády

**BEZBARIÉROVÝ S VÝHRADOU**

Signální pásy na obou stranách přechodu nenavazují na vodicí linii.

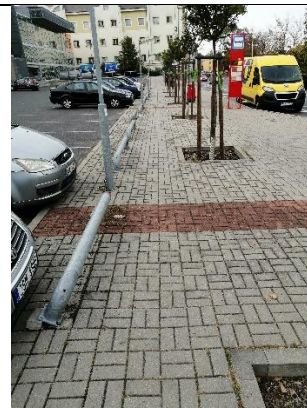
**C12** Chodník mezi ul. Čs. armády a parkovištěm pod autobus. nádr.

**BEZBARIÉROVÝ S VÝHRADOU**

Chybí vodicí linie. Signální pásy od přechodů pro chodce a zastávek musí končit na vodicí linii.

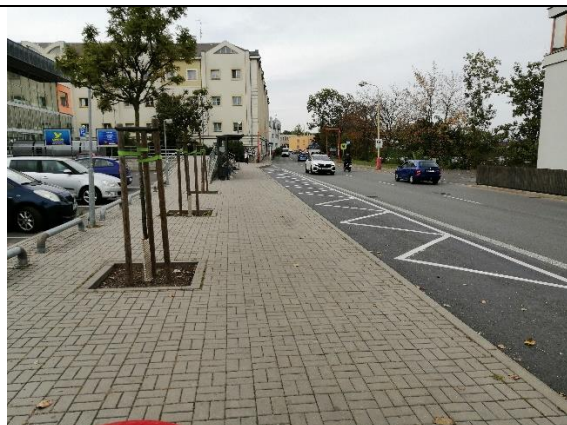
**C13** Zastávka Příbram, aut.nádr. v ul. Čs. armády

**BEZBARIÉROVÁ S VÝHRADOU**

Chybí kontrastní pás. Chybí signální pás a označnick na nástupišti pro linky MHD (signální pás a označnick je pouze na nástupišti linek PID). Chybí vodící linie.

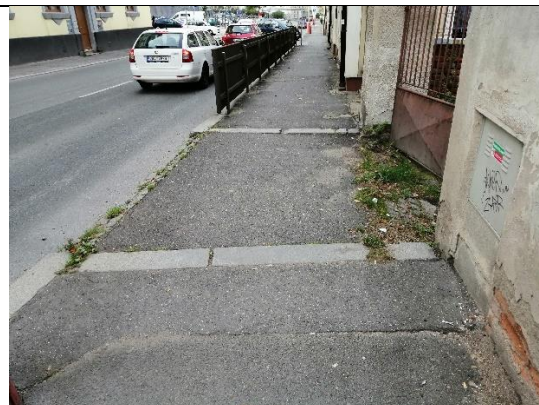
**C16** Sjezd do dvora u budovy Čs. armády 145

**BARIÉROVÝ**

Nerovnosti povrchu. Výškový rozdíl mezi sjezdem a chodníkem. Chybí varovné pásy.

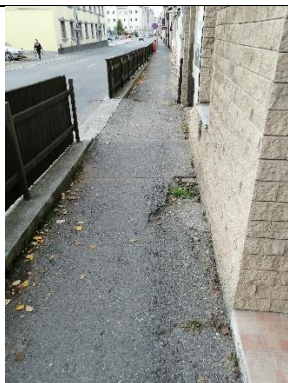
**C17** Chodník v ul. Čs. armády před budovou č. p. 12 a 145

**BARIÉROVÝ**

Výrazné nerovnosti povrchu. Chybí varovné pásy u sjezdů.

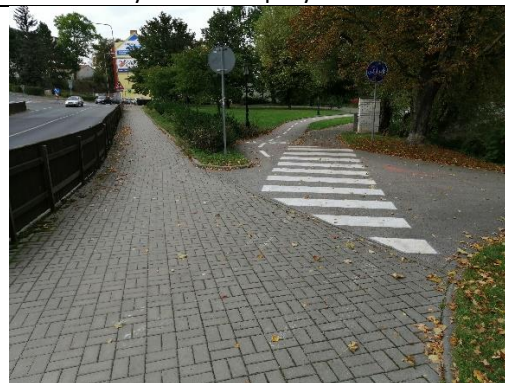
**C18** Napojení chodníku v ul. Čs armády na stezku pro chodce a cyklisty směr Dvořákovo nábřeží

**BEZBARIÉROVÝ S VÝHRADOU**

Chybí varovný a signální pás v místě převedení chodců přes cyklistický pás. Vyznačení přechodu pro chodce na křížení chodníků a stezek je matoucí.

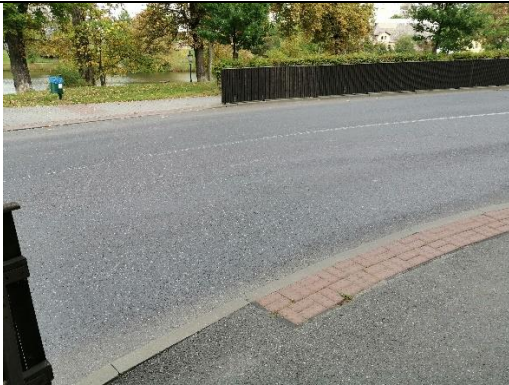
**C19** Místo pro přecházení v ul. Čs. armády, na úrovni budov č. p. 27 a 28

**BARIÉROVÝ**

Nenormová délka místa pro přecházení. Na straně zástavby nedostatečná šířka vyčkávacího prostoru a chodníku, chybí signální pás.

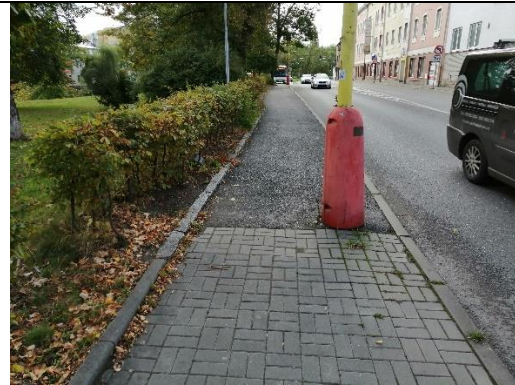
**C20** Chodník na východní straně ul. Čs. armády k zastávce Hořejší Obora

**BEZBARIÉROVÝ S VÝHRADOU**

Na několika místech nevyhovující stav vodicí linie.

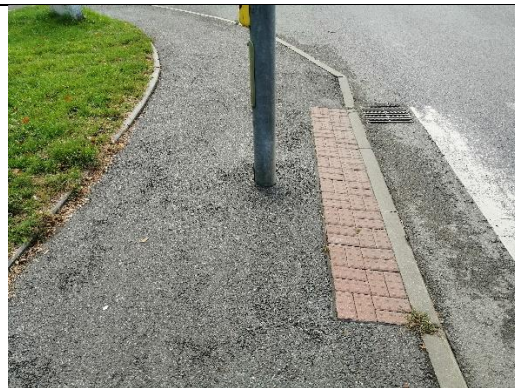
**C22** Přechod pro chodce přes severní rameno křiž. ul. Čs. armády a Špitálská

**BEZBARIÉROVÝ S VÝHRADOU**

Chybí signální pásy na obou stranách přechodu a vodicí pás přechodu pro chodce.

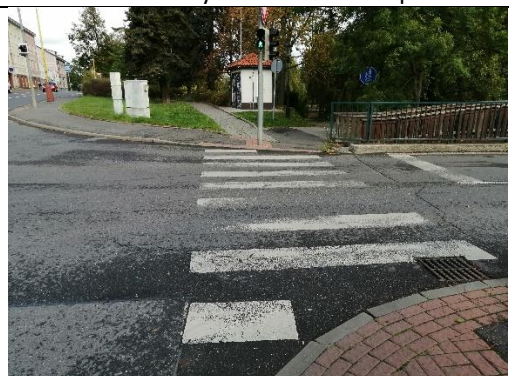
**C23** Přechod pro chodce přes východní rameno křiž. ul. Čs. armády a Špitálská

**BEZBARIÉROVÝ S VÝHRADOU**

Kanalizační poklop v prostoru přechodu pro chodce.

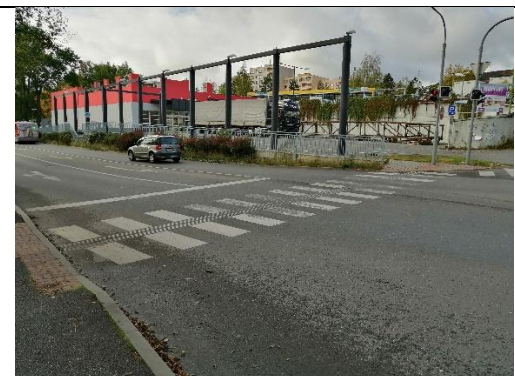
**C24** Přechod pro chodce přes jižní rameno křiž. ul. Čs. armády a Špitálská

**BEZBARIÉROVÝ S VÝHRADOU**

Nenormová délka přechodu pro chodce (je > než 12 m).

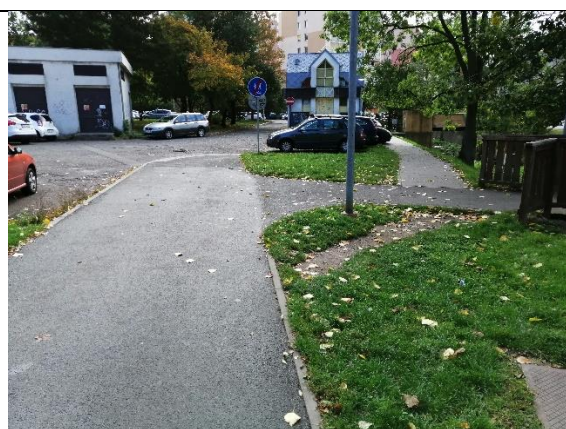
**C27** Místo křížení stezky, ul. Ryneček a mostu pro pěší na úrovni zastávky Čs.armády  
**BEZBARIÉROVÉ S VÝHRADOU**

Chybí vodicí linie.

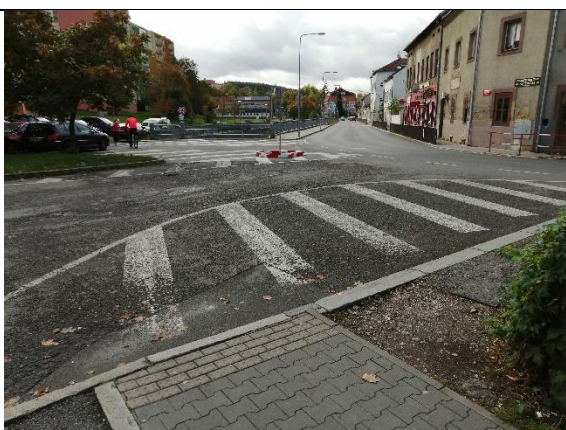
**C29** Křižovatka ul. Březnická a Ryneček  
**BARIÉROVÉ**

Chybí vodicí linie. Parkující automobily v průchozím prostoru chodníku.

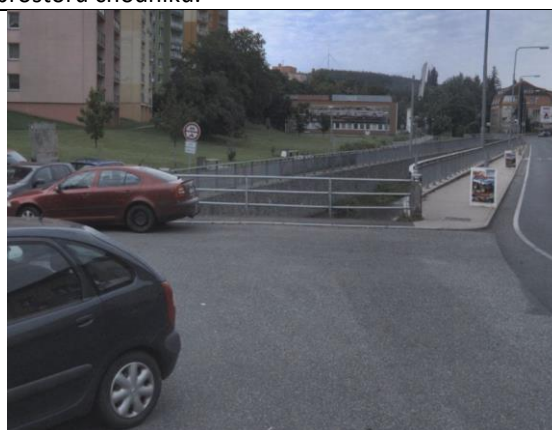
**C30** Nasměrování chodců na stezku pro chodce a cyklisty podél Příbramského potoka  
**BARIÉROVÉ**

Chybí jakákoli možnost bezbariérového a bezpečného pokračování na stezku pro chodce a cyklisty podél Příbramského potoka (po východní straně).

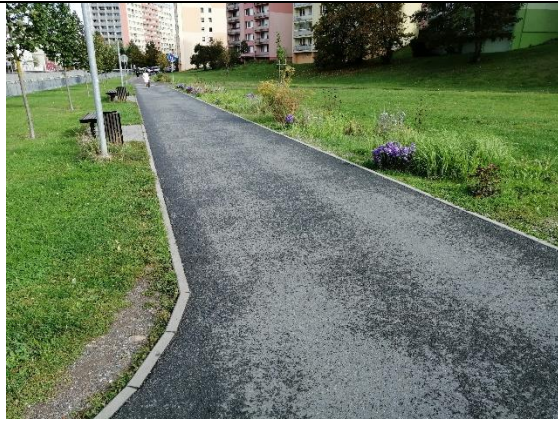
**C31** Stezka pro chodce a cyklisty mezi Rynečkem a mostem pro pěší přes Příbramský p. na úrovni ul. Kloudova

**BEZBARIÉROVÁ S VÝHRADOU**

Chybí vodící linie.

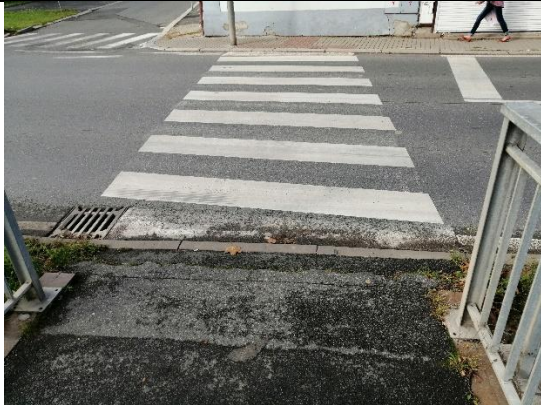
**C33** Přechod pro chodce přes ul. Březnická v místě mostu pro pěší

**BARIÉROVÝ**

Nenormová délka přechodu pro chodce (délka je > 6,5, resp. 7,0 m). Chybí varovný a signální pás na straně mostu. Výškový rozdíl mezi chodníkem a vozovkou na obou stranách není požadovaných max. 20 mm. Nerovnosti povrchu.

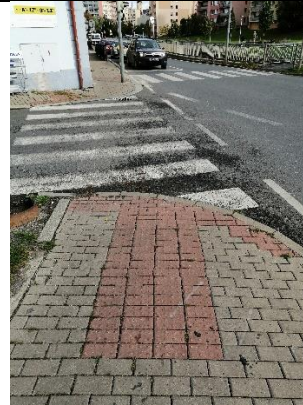
**C34** Přechod pro chodce přes ul. Kloudova

**BARIÉROVÝ**

Chybné provedení varovných a signálních pásů. Signální pásy nectí osu přechodu (**nevidomí jsou směřování mimo přechod přímo do silnice**). Signální pásy nenavazují na vodící linii. Nedostatečná šířka vyčkávacího prostoru na protější straně.

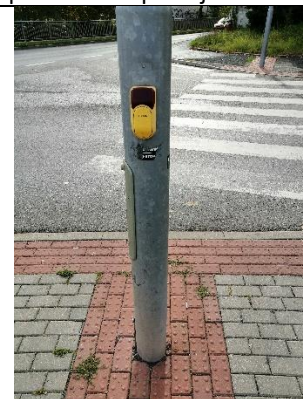
Doplňující fotografie k místu C35.

**BEZBARIÉROVÝ S VÝHRADOU**

Chybné provedení signálních pásů na středovém ostrůvku. Signální pás nectí osu přechodu (**nevidomí jsou směřování mimo přechod přímo do silnice**).

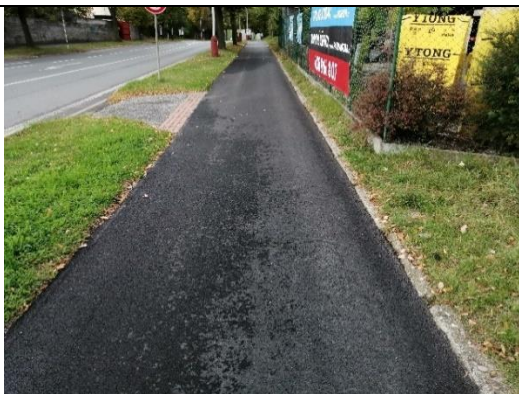
**C36** Chodník na třídě Osvobození mezi ul. Březnická a zastávkou Na Cihelně (severní strana)

**BEZBARIÉROVÝ S VÝHRADOU**

Chybí vodící linie (resp. nemá požadovanou výšku).

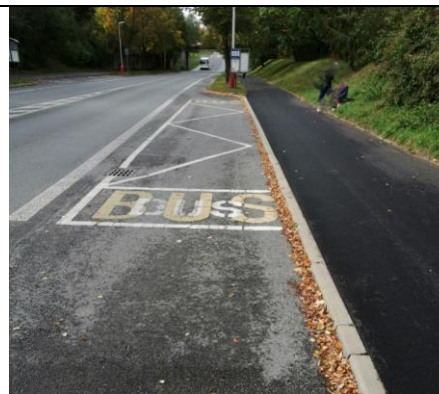
**C37** Zastávka Na Cihelně (směr Drkolnov)

**BARIÉROVÁ**

Chybí signální a kontrastní pás. Nenormová výška nástupiště. Chybí vodící linie.

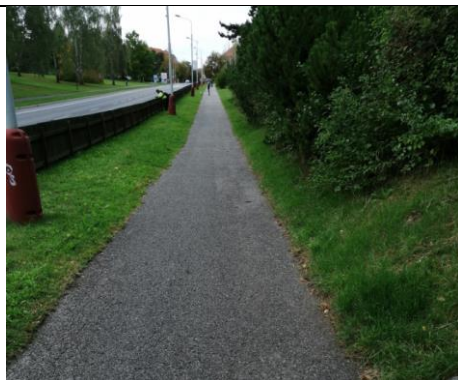
**C38** Chodník na třídě Osvobození mezi zastávkou Na Cihelně a ul. Legionářů

**BEZBARIÉROVÝ S VÝHRADOU**

Chybí vodící linie, příp. je místy její stav nevyhovující.

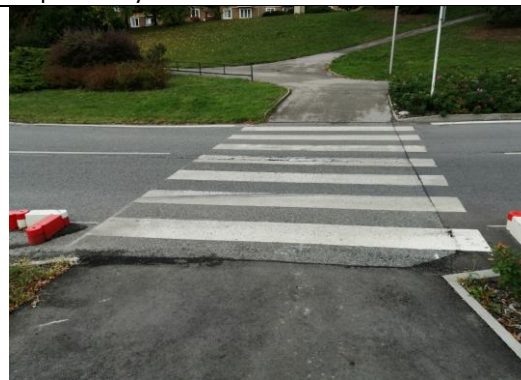
**C39** Přechod pro chodce přes ul. Legionářů, poblíž křiž. se třídou Osvobození

**BARIÉROVÝ**

Nenormová délka přechodu pro chodce (délka je > 6,5, resp. 7,0 m). Chybí varovné a signální pásy. Výškový rozdíl mezi chodníkem a vozovkou na obou stranách není požadovaných max. 20 mm.

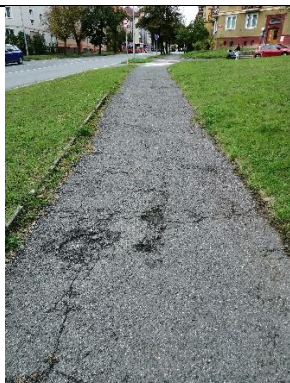
**C40** Chodník na třídě Osvobození mezi ul. Legionářů a Tylova

**BEZBARIÉROVÝ S VÝHRADOU**

Místy nevyhovující stav vodící linie, zároveň je na opačné straně chodníku než na nově rekonstruovaných úsecích. Místy nerovnosti povrchu.

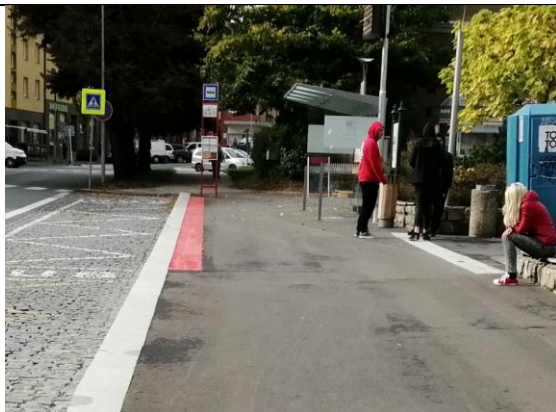
**C43** Přechod pro chodce přes třídu Osvobození západně od zast. sídl.II.poliklinika

**BEZBARIÉROVÝ**

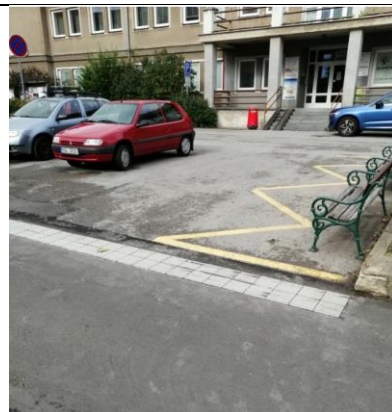
**C44** Zastávka sídl.II.poliklinika (směr Drkolnov)

**BEZBARIÉROVÁ**

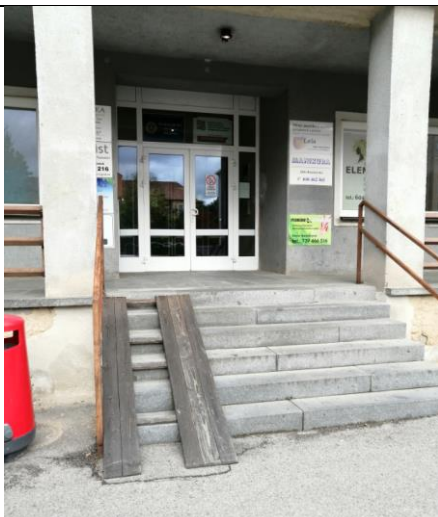
**C45** Přístup od zastávky sídl.II.poliklinika k budově polikliniky

**BARIÉROVÝ**

Sdílený prostor s motorovou dopravou.

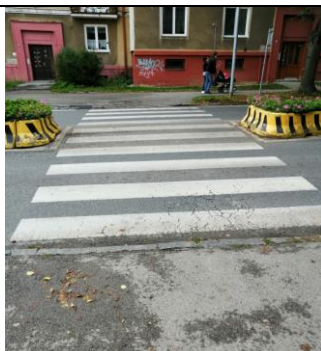
**C47** Zastávka sídl.II.poliklinika (směr centrum)

**BARIÉROVÁ**

Chybí signální a kontrastní pásy, zastávkový označnick u nástupiště pro linky MHD. Nenormová výška nástupiště. Chybí, příp. nevyhovující stav vodicí linie.

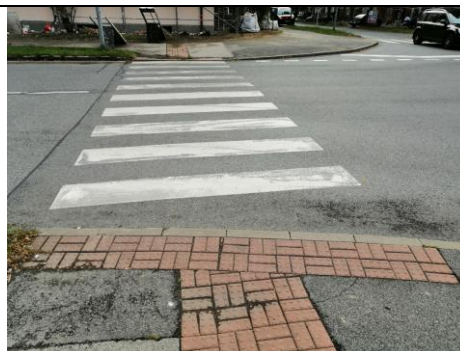
**C48** Přechod pro chodce přes třídu Osvobození západně od zastávky sídl.II.poliklinika

**BARIÉROVÝ**

Chybí varovné a signální pásy. Výškový rozdíl mezi chodníkem a vozovkou na obou stranách a na ostrůvku není požadovaných max. 20 mm.

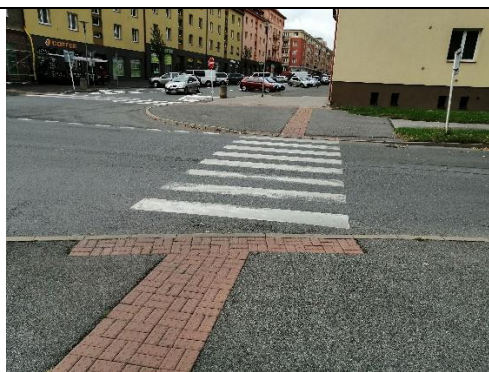
**C49** Přechod pro chodce přes východní rameno křižovatky ul. Edvarda Beneše a třída Osvobození

**BARIÉROVÝ**

Nenormová délka přechodu pro chodce (délka je > 6,5, resp. 7,0 m). Výškový rozdíl mezi chodníkem a vozovkou není místy požadovaných max. 20 mm. Nerovnosti povrchu.

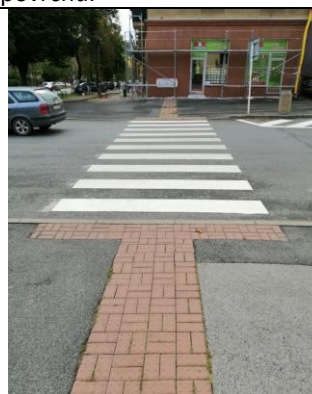
**C50** Přechod pro chodce přes severní rameno křižovatky ul. Edvarda Beneše a třída Osvobození

**BEZBARIÉROVÝ S VÝHRADOU**

Nenormová délka přechodu pro chodce (délka je > 6,5, resp. 7,0 m).

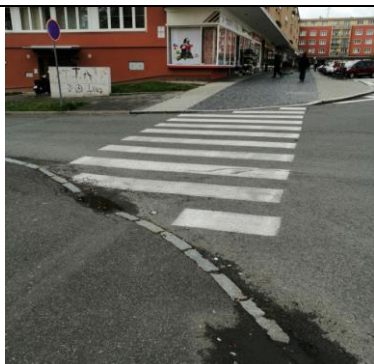
**C53** Přechod pro chodce přes východní rameno křiž. třídy Osvobození, K. H. Máchy a náměstí 17. listopadu

**BARIÉROVÝ**

Nenormová délka přechodu pro chodce (délka je > 6,5, resp. 7,0 m). Chybí varovné a signální pásy. Výškový rozdíl mezi chodníkem a vozovkou na obou stranách není požadovaných max. 20 mm.

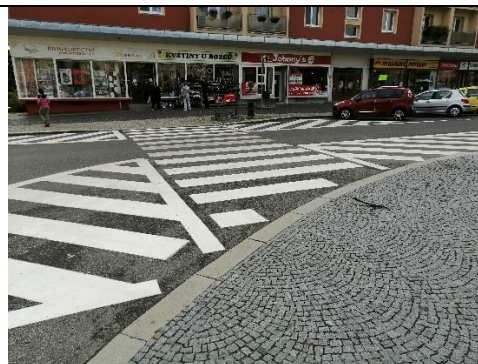
**C54** Přechod pro chodce přes jižní rameno křiž. tř. Osvobození, K. H. Máchy a náměstí 17. listopadu

**BARIÉROVÝ**

Nenormová délka přechodu pro chodce (délka je > 6,5, resp. 7,0 m). Chybí varovné a signální pásy. Výškový rozdíl mezi chodníkem a vozovkou není požadovaných max. 20 mm. Nerovnosti povrchu.

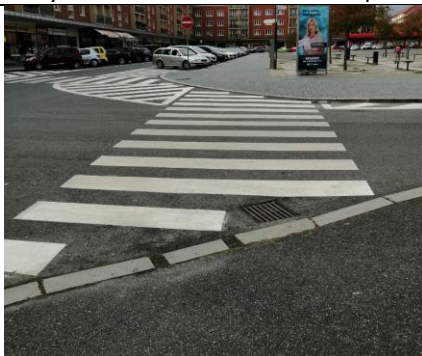
**C55** Přechod pro chodce přes západní rameno křiž. tř. Osvobození, K. H. Máchy a náměstí 17. listopadu

**BARIÉROVÝ**

Nenormová délka přechodu pro chodce (délka je > 6,5, resp. 7,0 m). Chybí varovné a signální pásy. Nerovnosti povrchu.

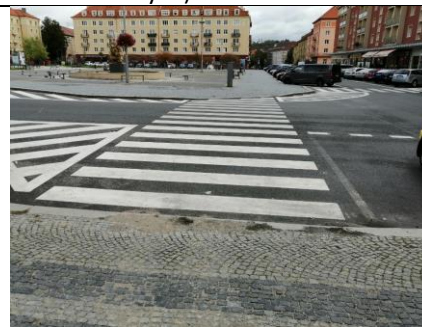
**C58** Přechod pro chodce přes vozovku na nám. 17. listopadu na úrovni budovy č. p. 295

**BARIÉROVÝ**

Nenormová délka přechodu pro chodce (délka je > 6,5, resp. 7,0 m). Chybí varovné a signální pásy.

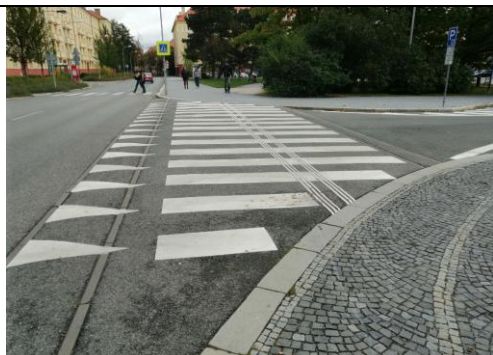
**C59** Přechod pro chodce přes vozovku na nám. 17. listopadu na úrovni budovy č. p. 291

**BARIÉROVÝ**

Nenormová délka přechodu pro chodce (délka je > 6,5, resp. 7,0 m). Chybí varovné a signální pásy. Nerovnosti povrchu.

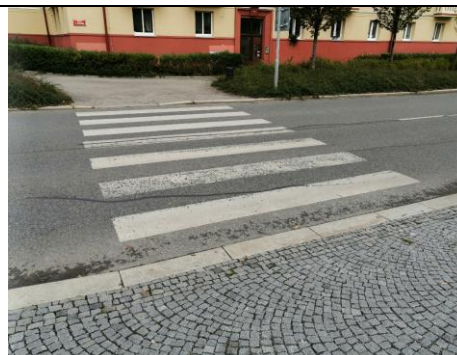
**C60** Přejchod pro chodce přes jižní rameno křiž. nám. 17. listopadu, ul. Politických vězňů a Obránců míru

**BERIÉROVÝ**

Nenormová délka přechodu pro chodce (délka je > 6,5, resp. 7,0 m). Chybí varovné a signální pásy.

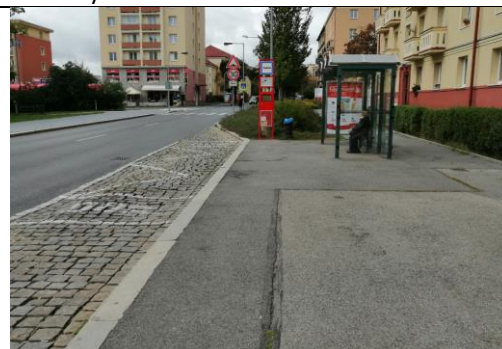
**C62** Chodník po severní straně ul. Politických vězňů k zastávce sídl.nám.17.listopadu

**BEZBARIÉROVÝ**

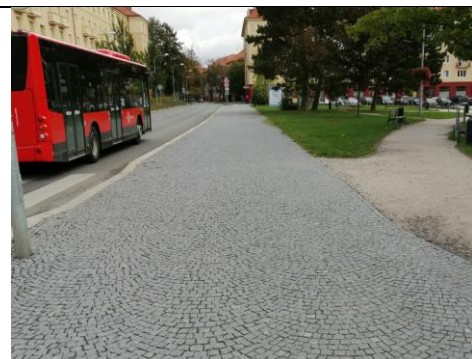
**C63** Zastávka sídl.nám.17.listopadu

**BERIÉROVÁ**

Chybí signální a kontrastní pás. Nenormová výška nástupiště.

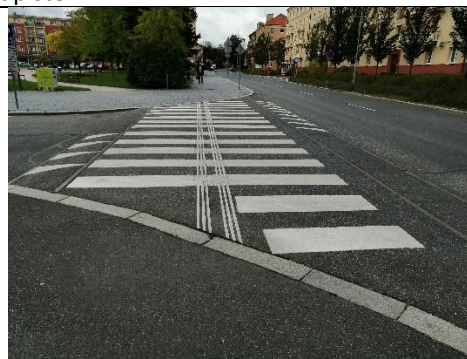
**C64** Chodník po jižní straně ul. Politických vězňů na náměstí 17. listopadu

**BEZBARIÉROVÝ S VÝHRADOU**

Chybí vodící linie.

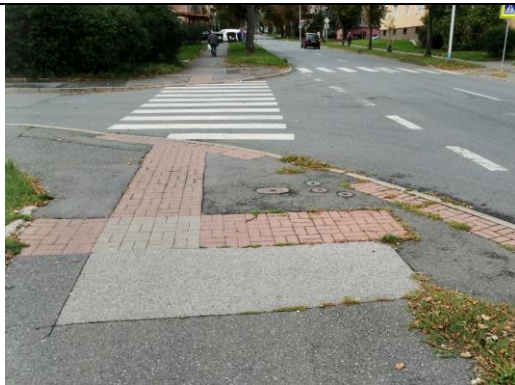
**C71** Sjezd na parkoviště vedle budovy Politických vězňů č. p. 282

**BEZBARIÉROVÝ S VÝHRADOU**

Vodicí linie je přerušena na více než 8 m. Chybí varovné pásy.

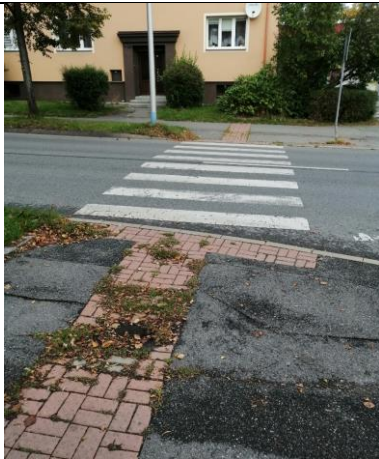
**C73** Místo pro přecházení přes ul. Pol. věžňů u křiž. s ul. S. K. Neumanna

**BEZBARIÉROVÝ S VÝHRADOU**

Nenormová délka místa pro přecházení (délka je > 6,5, resp. 7,0 m). Nerovnosti povrchu. Chybné provedení odsazení signálního pásu od varovného. Prostor blokován parkujícími automobily.

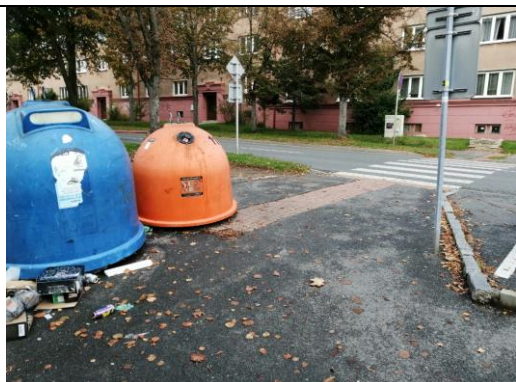
**C77** Chodník v ul. Politických věžňů před budovou č. p. 150 (potraviný)

**BEZBARIÉROVÝ S VÝHRADOU**

Špatně čitelná vodicí linie (členitost stěn budov).

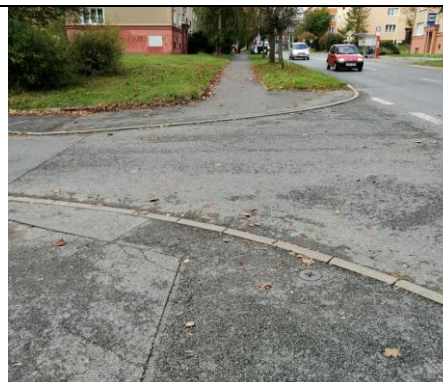
**C78** Přejechod pro chodce přes ul. Pol. věžňů u křiž. s ul. Jáchymovská  
**BEZBARIÉROVÝ S VÝHRADOU**

Nenormová délka přechodu pro chodce (délka je > 6,5, resp. 7,0 m). Signální pás nenavazuje na vodící linii. Výškový rozdíl mezi chodníkem a vozovkou není požadovaných max. 20 mm.

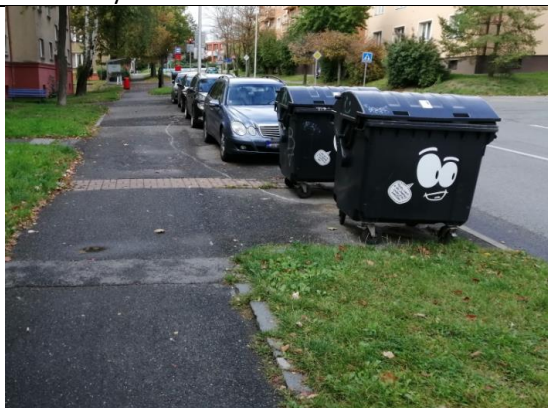
**C80** Místo pro přecházení přes ul. Pol. věžňů u křiž. s ul. Kladenská  
**BARIÉROVÉ**

Chybí vyznačení přechodu pro chodce nebo místa pro přecházení. Chybí varovné, příp. signální pásy. Výškový rozdíl mezi chodníkem a vozovkou není požadovaných max. 20 mm.

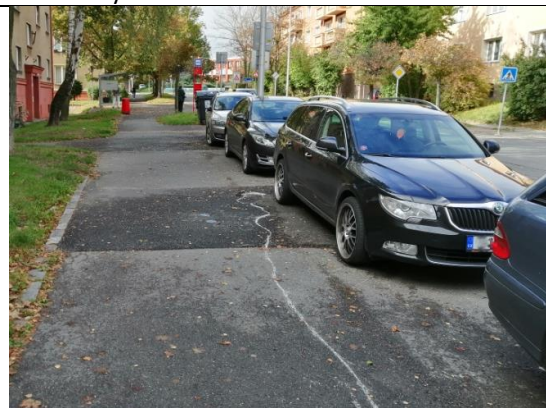
**C81** Parkovací místa před budovami Politických věžňů č. p. 144 a 145  
**BEZBARIÉROVÉ S VÝHRADOU**

Nenormová délka místa pro přecházení (délka je > 6,5, resp. 7,0 m). Nerovnosti povrchu. Prostor místa pro přecházení je blokováno (parkující automobily, kontejnery na odpad).

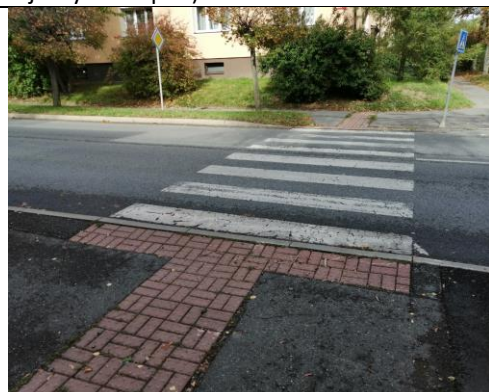
**C82** Přejechod pro chodce přes ul. Pol. věžňů u křiž. s ul. Kladenská  
**BEZBARIÉROVÝ S VÝHRADOU**

Prostor pro chodce není oddělen od prostoru parkovacích míst (nutná realizace výškového uspořádání nebo varovných pásů). Chybí vodící linie, příp. je místy její stav nevyhovující.

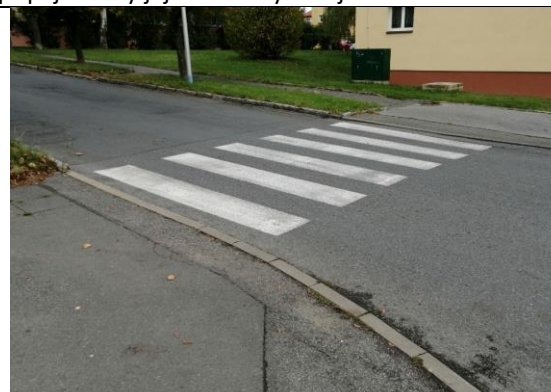
Nenormová délka přechodu pro chodce (délka je > 6,5, resp. 7,0 m). Výškový rozdíl mezi chodníkem a vozovkou není místy požadovaných max. 20 mm.

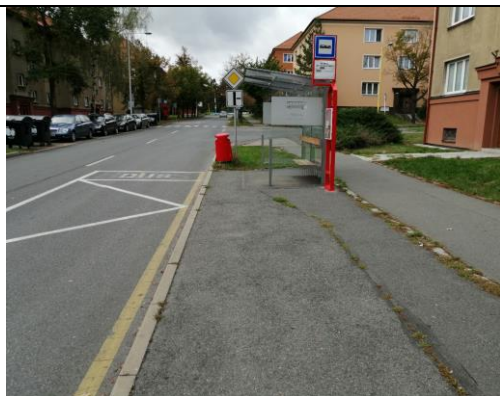
**C83** Přejechod pro chodce přes ul. Kladenská u křiž. s ul. Pol. věžňů  
**BARIÉROVÝ**

Chybí varovné a signální pásy. Výškový rozdíl mezi chodníkem a vozovkou není požadovaných max. 20 mm.

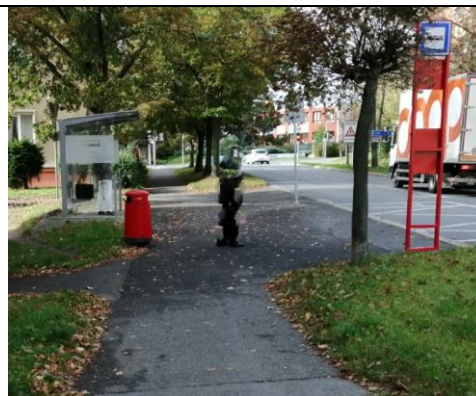
**C84** Zastávka sídl.Kladenská (směr Zdaboř)

**BARIÉROVÁ**

Nenormová výška nástupiště. Chybí signální a kontrastní pás. Chybí vodicí linie.

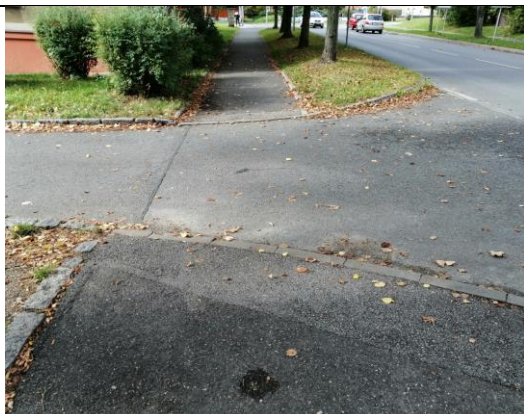
**C85** Zastávka sídl.Kladenská (směr centrum)

**BARIÉROVÁ**

Nenormová výška nástupiště. Chybí signální a kontrastní pás. Chybí vodicí linie. Překážka v pochozí ploše podél vodicí linie (odpadkový koš).

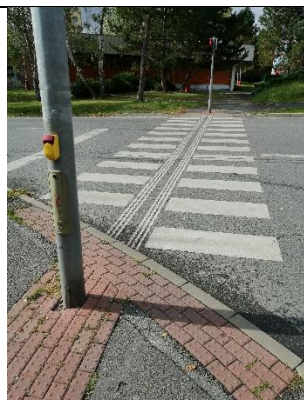
**C87** Přechod pro chodce přes východní rameno křižovatky ul. Politických věžňů a Žežická

**BEZBARIÉROVÝ S VÝHRADOU**

Signální pás na protější straně nenavazuje na vodicí pás přechodu. Špatný stav vodicí linie navazující na signální pásy.

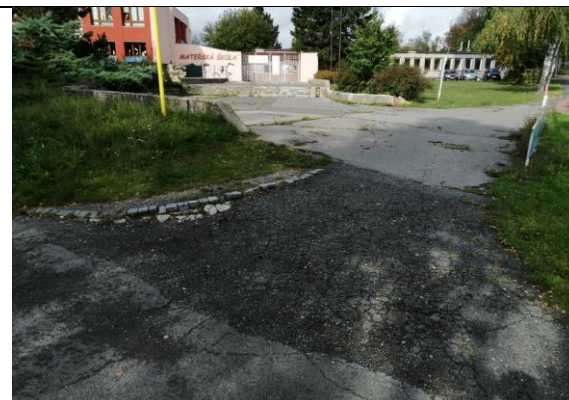
**C89** Chodník od křiž. ul. Polit. věžňů a Žežická k Centru nezisk. organizací

**BARIÉROVÝ**

Výrazné nerovnosti povrchu. Chybí, resp. je nevyhovující stav vodicí linie.

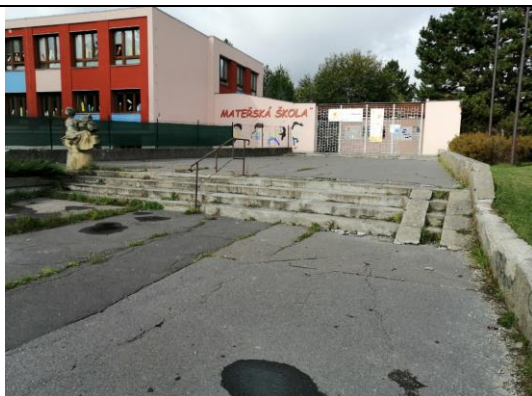
**C90** Veřejné prostranství před vchodem do Centra neziskových organizací, Žežická 193

**BARIÉROVÉ**

Členité veřejné prostranství přístupné pouze po schodech.

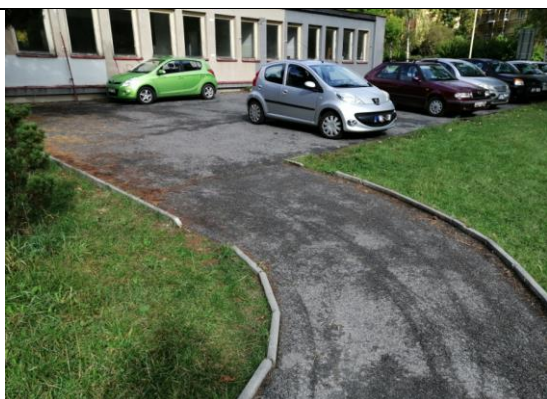
**C92** Chodník k parkovišti u Centra nezisk. organizací a přístup k chodníku na ul. Žežická

Výrazné nerovnosti povrchu. Bezbariérový přístup umožněn pouze bokem přes parkoviště (chybějící chodník). Vstup z veřejného prostranství bariérový.

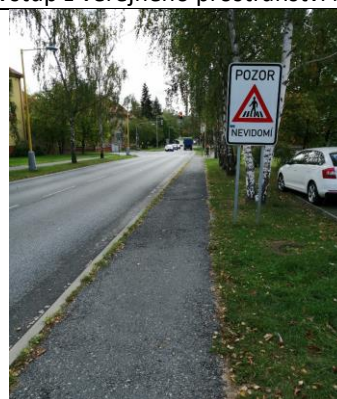
**C93** Chodník na ul. Žežická (západní strana) mezi areálem a ul. Politických vězňů

**BEZBARIÉROVÝ S VÝHRADOU**

Chybí vodicí linie. Nerovnosti povrchu.

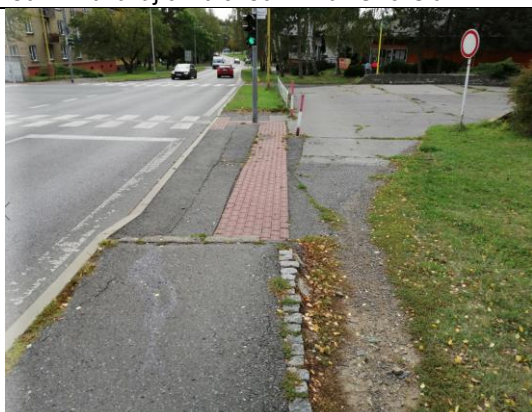
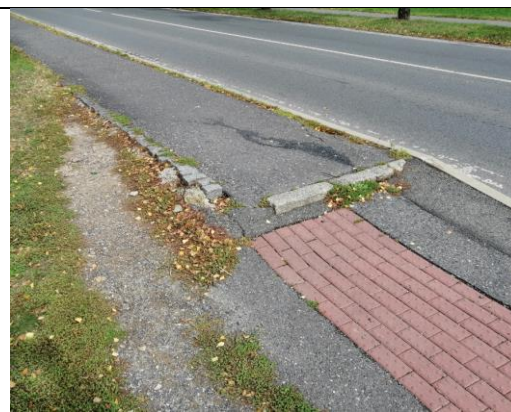
**C94** Ukončení chodníku na ul. Žežická u křiž. s ul. Politických vězňů

**BARIÉROVÉ**

Výškový rozdíl (schod) mezi chodníkem a navazujícím prostorem k přechodu pro chodce. Signální pás ukončen na nevhodném místě.

Doplňující fotografie k místu C94.

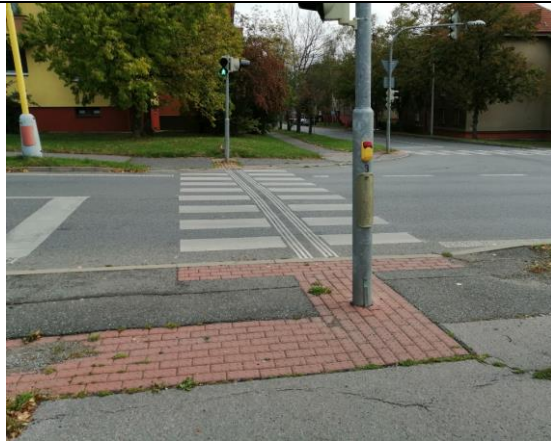
**C95** Přechod pro chodce přes severní rameno křiž. ul. Polit. věžňů a Žežická

**BEZBARIÉROVÝ S VÝHRADOU**

Nerovnosti povrchu.

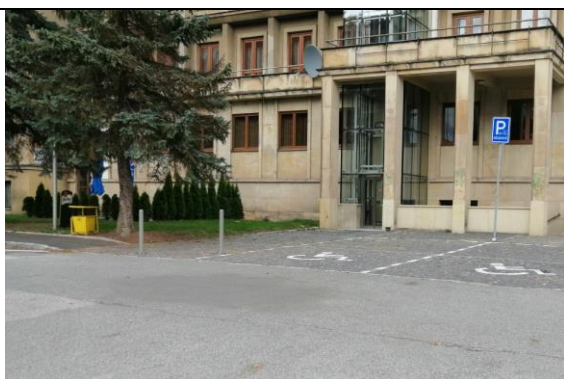
**D1** Boční vstup do Divadla A. Dvořáka, ul. Legionářů

**BEZBARIÉROVÝ**

Bezbariérový vstup umožněn pomocí výtahu.

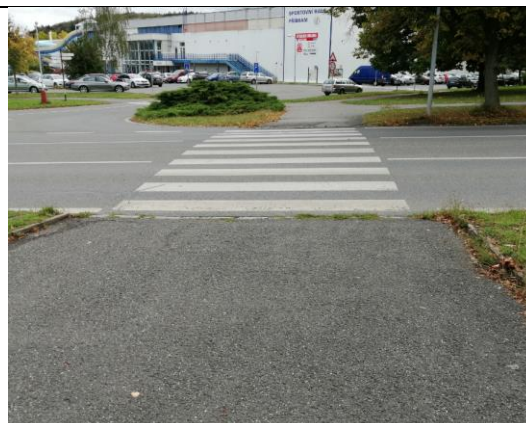
**D4** Přechod pro chodce přes východní rameno křiž. tř. Osvobození a ul. Legionářů

**BARIÉROVÝ**

Nenormová délka přechodu pro chodce (délka je > 6,5, resp. 7,0 m). Výškový rozdíl mezi chodníkem a vozovkou není požadovaných max. 20 mm. Chybí varovné a signální pásy na obou stranách.

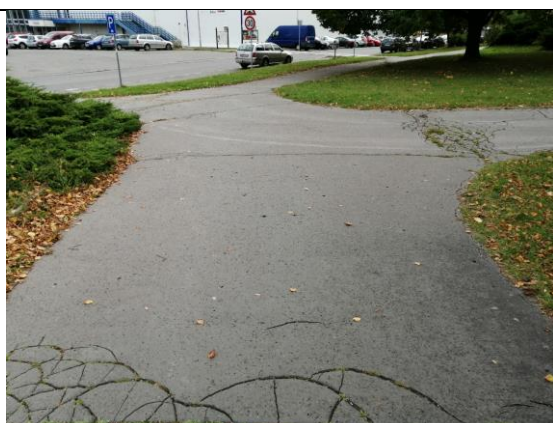
**D5** Chodník na jižním nároží křiž. tř. Osvobození a ul. Legionářů

**BEZBARIÉROVÝ S VÝHRADOU**

Nerovnosti povrchu. Chybí vodící linie.

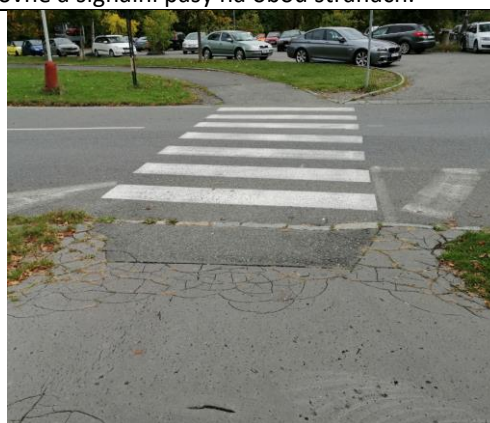
**D6** Přechod pro chodce přes jižní rameno křiž. tř. Osvobození a ul. Legionářů

**BARIÉROVÝ**

Nenormová délka přechodu pro chodce (délka je > 6,5, resp. 7,0 m). Výškový rozdíl mezi chodníkem a vozovkou není požadovaných max. 20 mm. Chybí varovné a signální pásy na obou stranách.

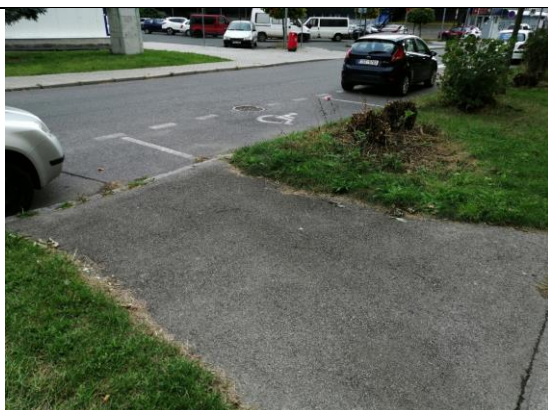
**D11** Vyhrazené parkovací místo na ul. Legionářů na úrovni budovy č. p. 374

**BARIÉROVÉ**

Výškový rozdíl mezi chodníkem a vozovkou není požadovaných max. 20 mm. Přístup na chodník blokován dalším parkovacím místem.

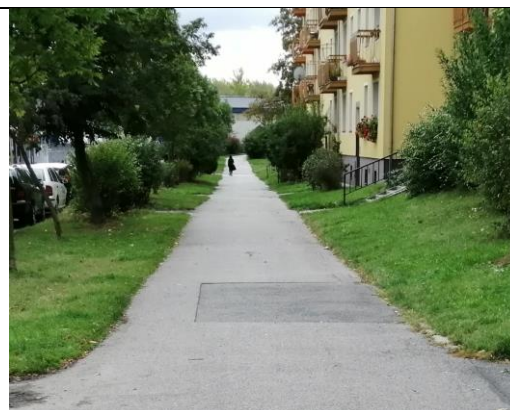
**D12** Chodník po východním okraji ul. Legionářů mezi tř. Osvobození a ul. E. Beneše

**BEZBARIÉROVÝ S VÝHRADOU**

Nerovnosti povrchu. Chybí vodicí linie, příp. její stav je nevyhovující.

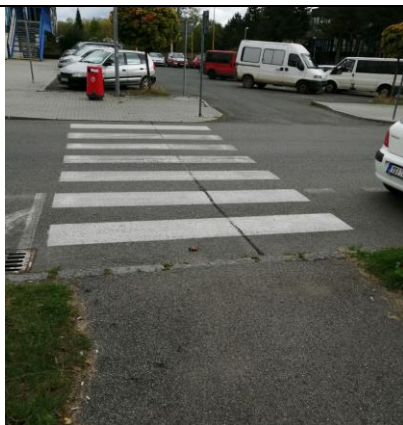
**D13** Přechod pro chodce přes ul. Legionářů ke vchodu do sport. haly

**BARIÉROVÝ**

Nenormová délka přechodu pro chodce (délka je > 6,5, resp. 7,0 m). Výškový rozdíl mezi chodníkem a vozovkou není požadovaných max. 20 mm. Chybí varovné a signální pásy na obou stranách.

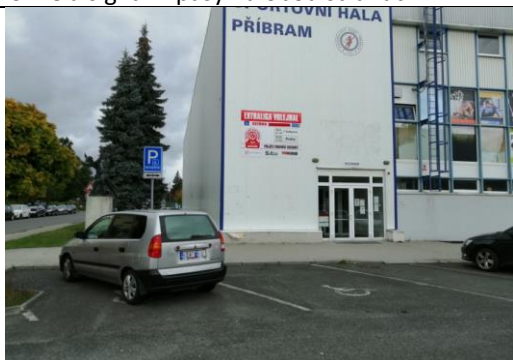
**D15** Vyhrazená parkovací místa před budovou sportovní haly

**BARIÉROVÁ**

Výškový rozdíl mezi chodníkem a vozovkou není požadovaných max. 20 mm. Přístup na chodník blokován dalším parkovacím místem.

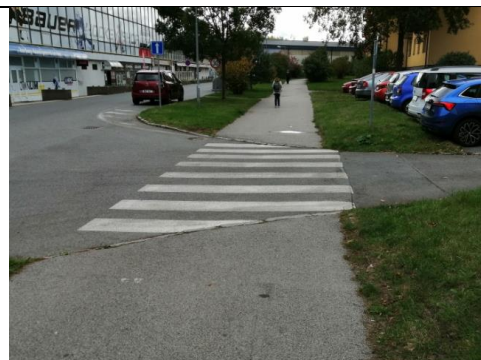
**D16** Přechod pro chodce v ul. Legionářů přes vjezd na parkoviště mezi budovami č. p. 377 a 340

**BARIÉROVÝ**

Výškový rozdíl mezi chodníkem a vozovkou není požadovaných max. 20 mm. Chybí varovné a signální pásy na obou stranách.

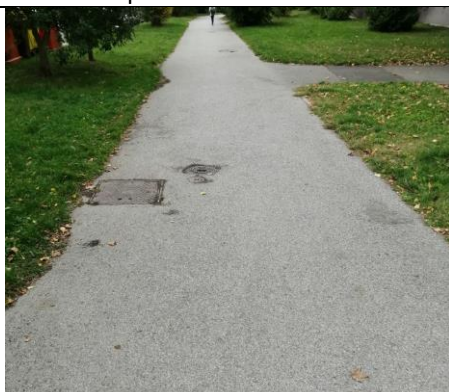
**D17** Chodník po východním okraji ul. Legionářů mezi tř. Osvobození a ul. E. Beneše

**BEZBARIÉROVÝ S VÝHRADOU**

Nerovnosti povrchu. Chybí vodicí linie, příp. její stav je nevyhovující.

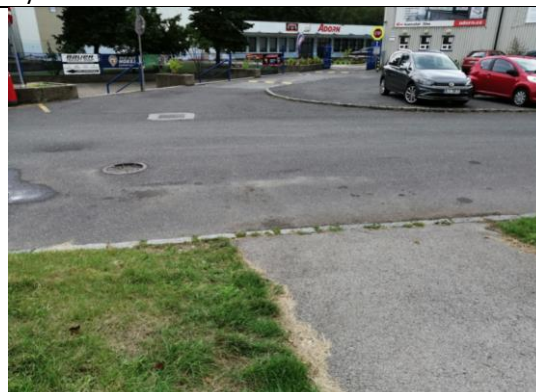
**D18** Místo pro převedení chodců přes ul. Legionářů v místě příchodu ke vchodům do zimního stadionu

**BARIÉROVÉ**

Chybí vyznačení přechodů pro chodce přes ul. Legionářů i přes vjezd na parkoviště a k malé hale.

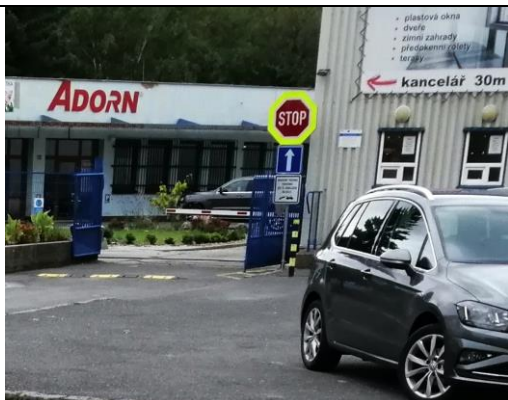
**D19** Vchod do malé haly zimního stadionu, ul. Legionářů

**BARIÉROVÝ**

Chybí chodník.

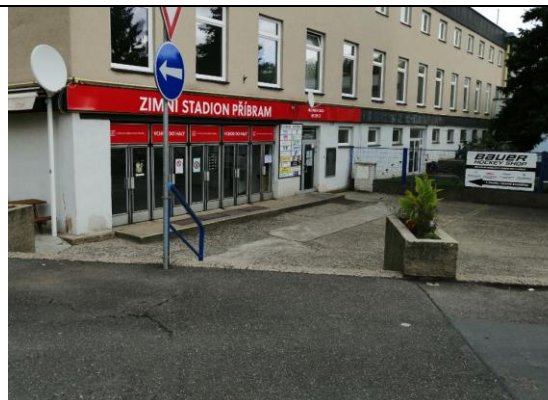
**D20** Vchod do velké haly zimního stadionu, ul. Legionářů

**BARIÉROVÝ**

Vchod do budovy velké haly zimního stadionu přístupný po schodech. Prostranství před vchodem přístupné od ul. Legionářů také pouze po schodech.

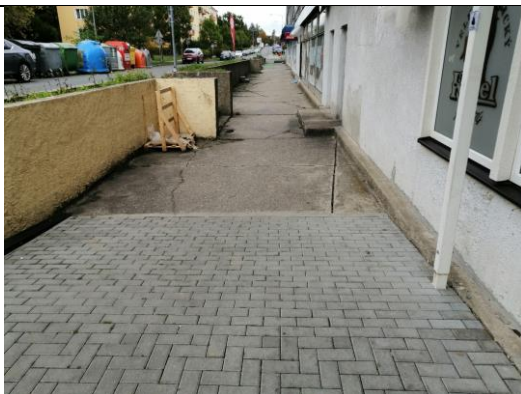
**D21** Chodník kolem budovy velké haly zimního stadionu

**BARIÉROVÝ**

Výrazné nerovnosti povrchů. Velká členitost vodicí linie (schody, překážky).

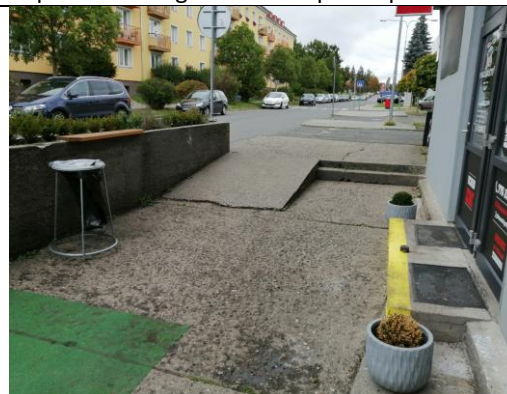
**D22** Vyústění chodníku kolem budovy velké haly k parkovišti u stadionu

**BARIÉROVÉ**

Výrazné nerovnosti povrchu. Překážky ve vodicí linii. Výškový rozdíl mezi chodníkem a rampou.

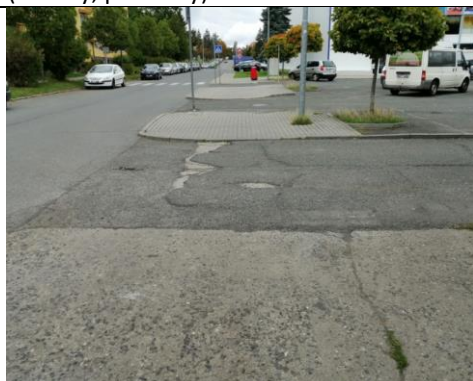
**D23** Chodník přes sjezdy na parkoviště u zimního stadionu

**BARIÉROVÝ**

Chybí vyznačení přechodů pro chodce nebo míst pro přecházení přes sjezdy na parkoviště. Výrazné nerovnosti povrchů.
