## GENEREL DOPRAVY MĚSTA PŘÍBRAM

### Analýza bezbariérových páteřních pěších tras

ŘÍJEN 2020

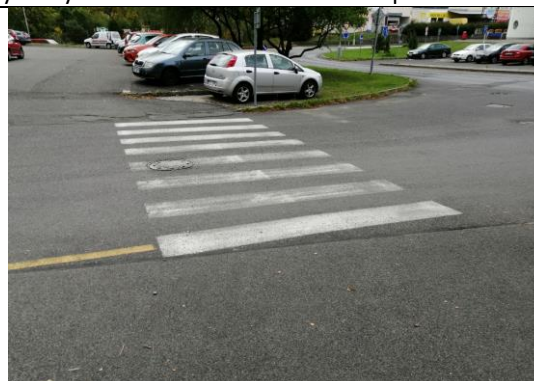
**D24** Přechod pro chodce přes ul. Legionářů k parkovišti mezi ul. E. Beneše a malou halou

**BARIÉROVÝ**

Nenormová délka přechodu pro chodce (délka je > 6,5, resp. 7,0 m). Výškový rozdíl mezi chodníkem a vozovkou není požadovaných max. 20 mm. Chybí varovné a signální pásy na obou stranách. Chybí navazující chodník na straně parkoviště.

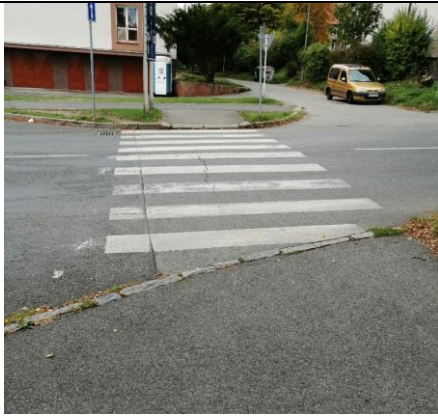
**D25** Přechod pro chodce přes ul. Edvarda Beneše u křiž. s ul. Legionářů

**BARIÉROVÝ**

Nenormová délka přechodu pro chodce (délka je > 6,5, resp. 7,0 m). Výškový rozdíl mezi chodníkem a vozovkou není požadovaných max. 20 mm. Chybí varovné a signální pásy na obou stranách.

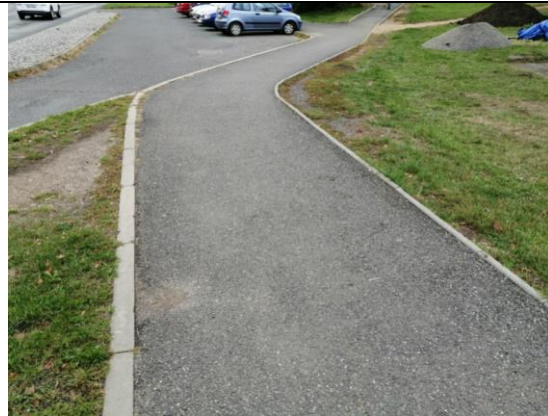
**D26** Chodník v ul. E. Beneše od křiž. s ul. Legionářů k budově státního archivu

**BEZBARIÉROVÝ S VÝHRADOU**

Chybí vodicí linie.

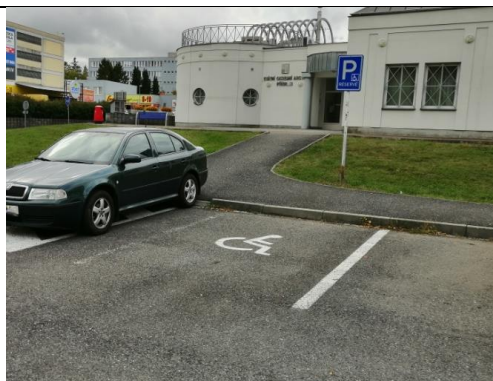
**D29** Vyhrazené parkovací místo před budovou státního archivu

**BEZBARIÉROVÝ S VÝHRADOU**

Přístup na parkovací místo z chodníku je zamezen nelegálním parkováním. Přímý chodník od parkoviště ke vchodu do budovy nelze použít (nepřípustný sklon), nutno využít chodník kolem parkoviště.

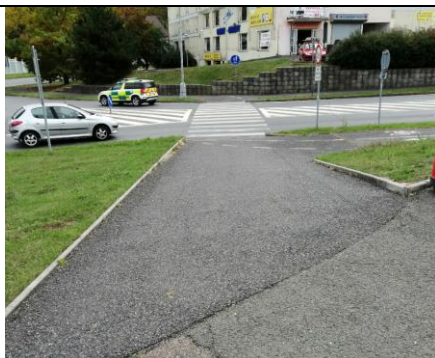
**D31** Chodník od budovy státního archivu k přechodu pro chodce přes ul. Seifertova

**BEZBARIÉROVÝ S VÝHRADOU**

Nevyhovující stav vodící linie. Nutnost vyřešit křížení se stezkou pro chodce a cyklisty.

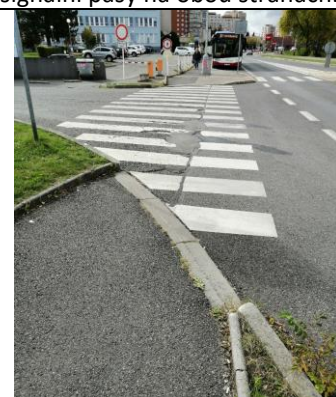
**D34** Přechod pro chodce přes vjezd na parkoviště před obchodními zař.

**BARIÉROVÝ**

Chodník nenavazuje v plné šíři na přechod pro chodce. Nenormová délka přechodu pro chodce (délka je > 6,5, resp. 7,0 m). Výškový rozdíl mezi chodníkem a vozovkou není požadovaných max. 20 mm. Chybí varovné a signální pásy. Výrazné nerovnosti povrchů.

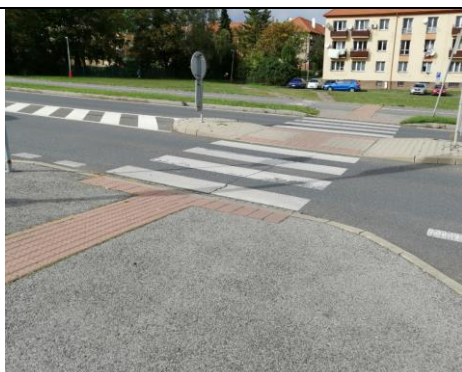
**D35** Přechod pro chodce přes ul. Seifertova u zastávky sídl. Archiv

**BEZBARIÉROVÝ S VÝHRADOU**

Nerovnosti povrchů.

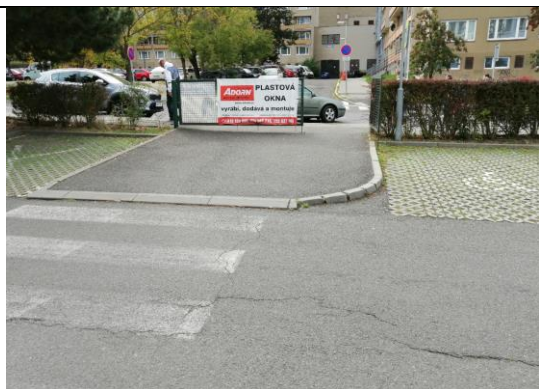
**D38** Prostor před vchodem do budovy polikliniky Ravak z Čechovské ul.

**BEZBARIÉROVÝ S VÝHRADOU**

Vchod přístupný také pomocí boční bezbariérové rampy. Přístup na boční rampu pouze z vozovky. Chybí chodník podél budovy k dalším vchodům do polikliniky.

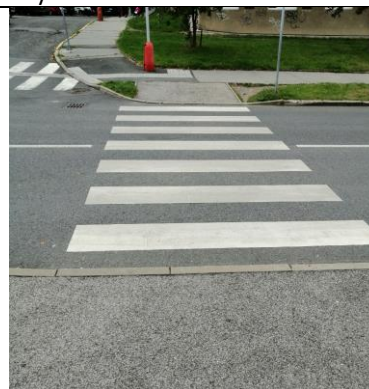
**D39** Přechod pro chodce přes vozovku před vchodem do polikliniky

**BARIÉROVÝ**

Chybí varovné a signální pásy. Výškový rozdíl mezi chodníkem a vozovkou není požadovaných max. 20 mm. Chybí vodící linie.

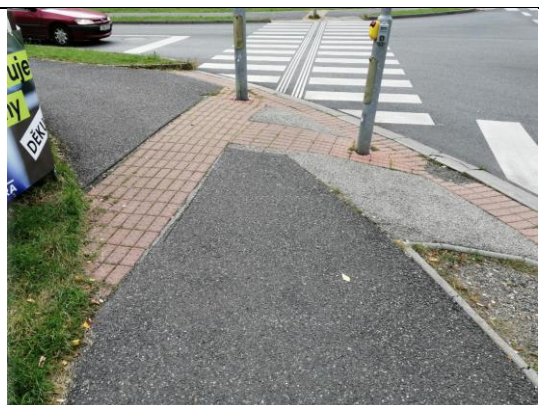
**D40** Přechod přes Čechovskou ul. v místě před vchodem do polikliniky

**BARIÉROVÝ**

Nenormová délka přechodu pro chodce (délka je > 6,5, resp. 7,0 m). Výškový rozdíl mezi chodníkem a vozovkou není požadovaných max. 20 mm. Chybí varovné a signální pásy. Nerovnosti povrchu na protější straně.

D40	Přechod přes Čechovskou ul. v místě před vchodem do polikliniky	Úprava vyčkávacích prostorů, doplnění pásů, doplnění vysazené chodníkové plochy/ostrůvku	105 000 Kč
D41	Vyčkávací prostor na jihovýchodním nároží křiž. Seifertova a Čechovská	Úprava vyčkávacích prostorů, úprava pásů, rekonstrukce povrchů	85 000 Kč
D42	Přechod pro chodce přes jižní rameno křiž. Seifertova a Čechovská	Úprava signálních pásů	30 000 Kč
D43	Vyčkávací prostor na jihozápadním nároží křiž. Seifertova a Čechovská	Úprava povrchu, úprava/doplnění vodicí linie	35 000 Kč
D44	Přechod pro chodce přes západní rameno křiž. Seifertova a Čechovská	Doplnění vodicího pásu přechodu, úprava obrub	25 000 Kč
D45	Vyčkávací prostor na severozápad. nároží křiž. Seifertova a Čechovská	Úprava povrchu, úprava/doplnění obrub	26 000 Kč
D46	Vyčkávací prostor na severovýchod. nároží křiž. Seifertova a Čechovská	Úprava signálních pásů, úprava/doplnění obrub	40 000 Kč

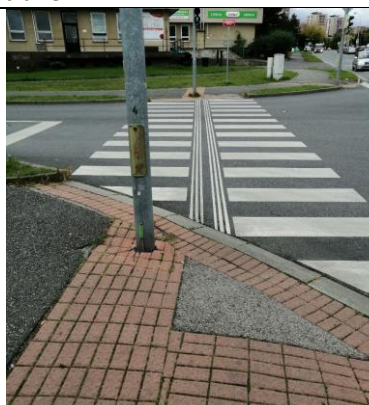
**D41** Vyčkávací prostor na jihovýchodním nároží křiž. Seifertova a Čechovská

**BARIÉROVÝ**

Chybné provedení styku signálních pásů přechodů pro chodce. Výrazné nerovnosti povrchů. Vodící linie navazující na signální pásy jsou nevyhovující.

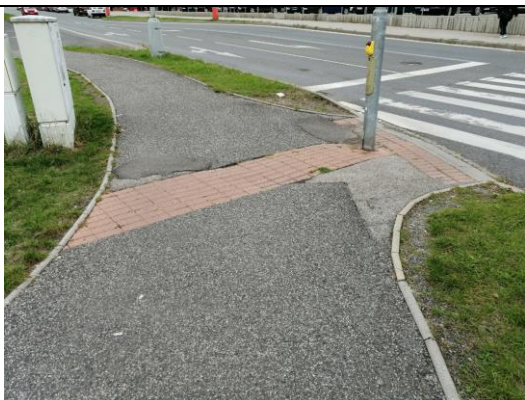
**D42** Přechod pro chodce přes jižní rameno křiž. Seifertova a Čechovská

**BEZBARIÉROVÝ S VÝHRADOU**

Signální pásy nenavazují na vodící pás přechodu pro chodce.

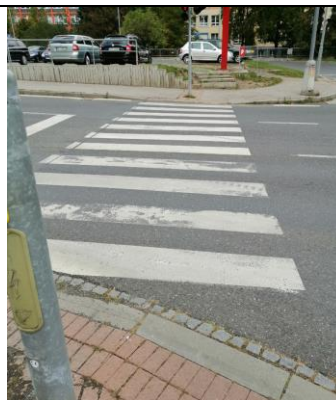
**D43** Vyčkávací prostor na jihozápadním nároží křiž. Seifertova a Čechovská

**BARIÉROVÝ**

Výrazné nerovnosti povrchů. Vodicí linie navazující na signální pás je nevyhovující.

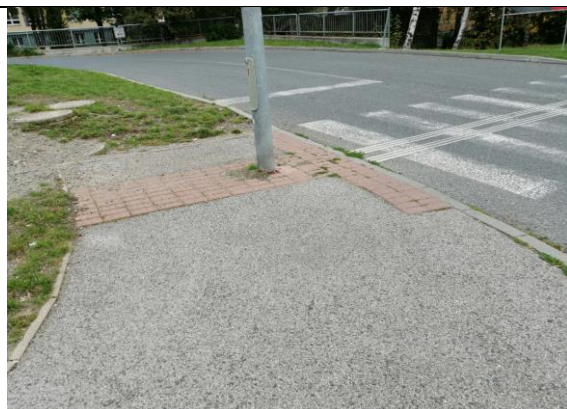
**D44** Přechod pro chodce přes západní rameno křiž. Seifertova a Čechovská

**BEZBARIÉROVÝ S VÝHRADOU**

Výškový rozdíl mezi chodníkem a vozovkou není požadovaných max. 20 mm. Chybí vodicí pás přechodu.

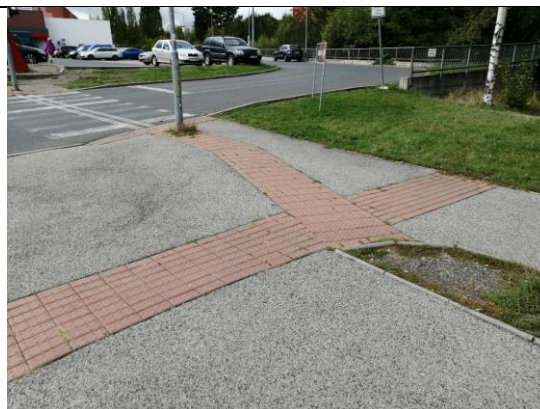
**D45** Vyčkávací prostor na severozápad. nároží křiž. Seifertova a Čechovská

**BEZBARIÉROVÝ S VÝHRADOU**

Nerovnosti povrchu. Vodicí linie navazující na signální pás je nevyhovující.

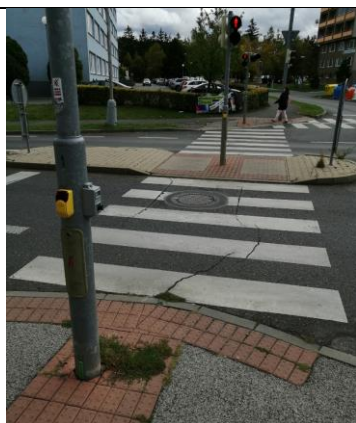
**D46** Vyčkávací prostor na severovýchod. nároží křiž. Seifertova a Čechovská

**BEZBARIÉROVÝ S VÝHRADOU**

Chybné provedení styku signálních pásů přechodů pro chodce. Vodicí linie navazující na signální pásy jsou nevyhovující.

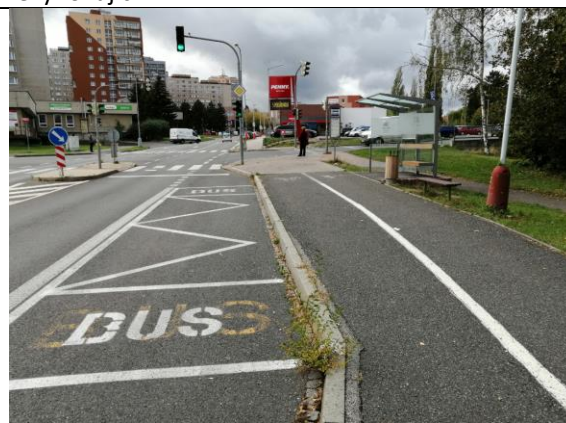
**D47** Přechod pro chodce přes východní rameno křiž. Seifertova a Čechovská

**BEZBARIÉROVÝ S VÝHRADOU**

Výrazné nerovnosti povrchů. Kanalizační poklop v prostoru přechodu pro chodce.

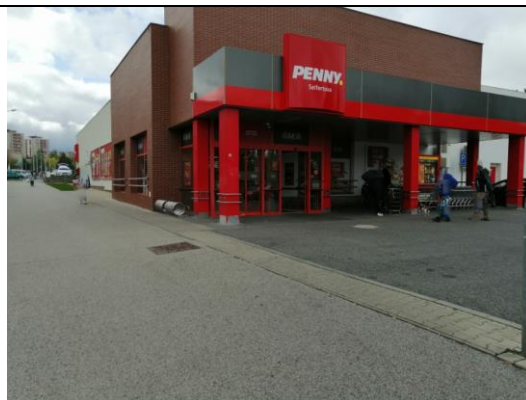
**D49** Chodník po severním okraji ul. Seifertova mezi křiž. s ul. Čechovská a vchodem do obchod. zař. Penny

**BEZBARIÉROVÝ**

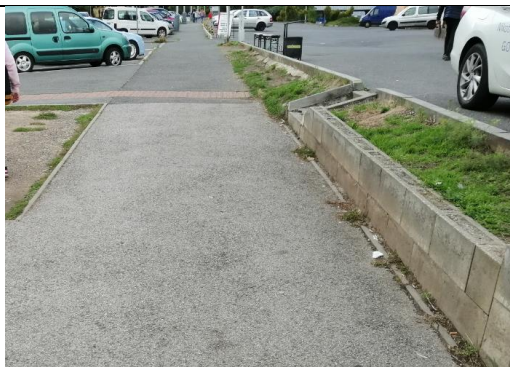
**D51** Chodník po severním okraji ul. Seifertova, mezi obch. zař. Penny a křiž. s ul. Budovatelů

Vchod do obchodního zařízení bezbariérový, avšak ze společného, výškově neodděleného, prostoru s motorovou dopravou. Chybí varovné pásy. Přirozená vodicí linie podél chodníku ul. Seifertova je přerušena na více než 8 m (nutnost realizace umělé vodicí linie).

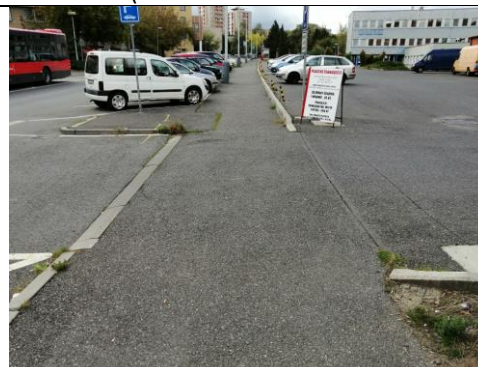
**BEZBARIÉROVÝ S VÝHRADOU**

Částečně chybí vodicí linie.

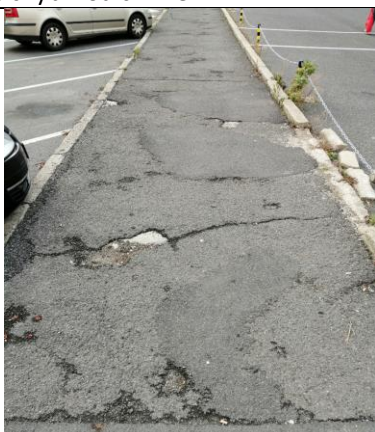
**D52** Sjezd na soukromé placené parkoviště před obch. zařízením Seifertova 524

**BEZBARIÉROVÝ S VÝHRADOU**

Chybí varovné pásy.

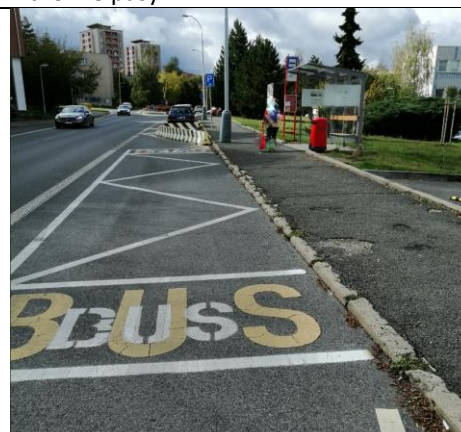
**D53** Chodník po severním okraji ul. Seifertova podél soukr. parkoviště

**BARIÉROVÝ**

Výrazné nerovnosti povrchu. Nevyhovující stav vodicí linie.

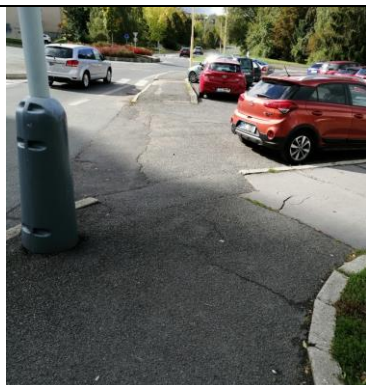
**D54** Zastávka sídl. Seifertova (směr Drkolnov)

**BARIÉROVÁ**

Nenormová výška nástupiště. Chybí signální a kontrastní pás.

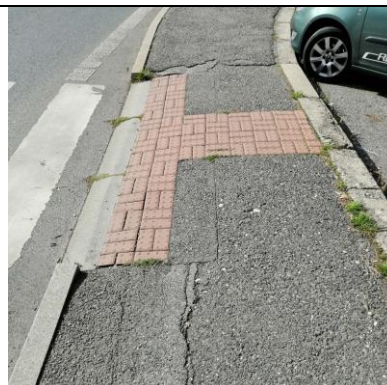
**D55** Sjezd na parkoviště u okružní křižovatky Seifertova × S. K. Neumanna × Čechovská × K. Kryla

**BARIÉROVÝ**

Chybí vyznačení přechodu pro chodce nebo místa pro přecházení. Chybí varovné a signální pásy. Výškový rozdíl mezi chodníkem a vozovkou není požadovaných max. 20 mm. Nerovnosti povrchů.

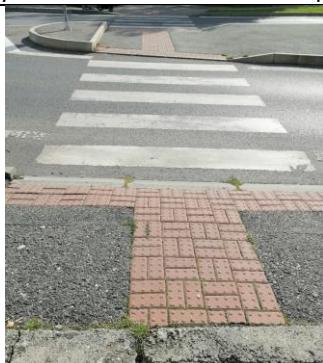
**D56** Vyčkávací prostor přechodu pro chodce přes východní rameno okružní křiž. Seifertova × S. K. Neumanna × Čechovská × K. Kryla

**BARIÉROVÝ**

Výškový rozdíl mezi chodníkem a vozovkou není požadovaných max. 20 mm. Vodicí linie navazující na signální pás je v nevyhovujícím stavu. Nerovnosti povrchů.

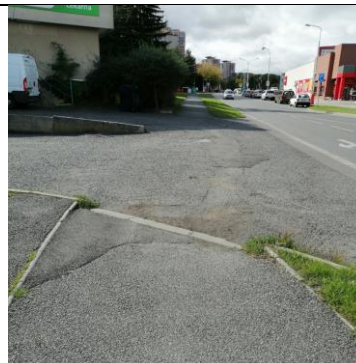
**D57** Přechod pro chodce přes východní rameno okružní křiž. Seifertova × S. K. Neumanna × Čechovská × K. Kryla

**BARIÉROVÝ**

Bariérový vyčkávací prostor na severní straně chodníku (viz místo D56).

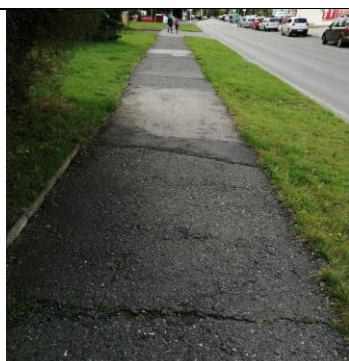
**D58** Sjezd k zásobovacím rampám objektu Čechovská 56 a 53

**BARIÉROVÝ**

Chybí opatření k bezpečnému převedení chodců přes sjezd dlouhý 18 m. (Nepřerušovaný chodník s realizací varovných pásů.)

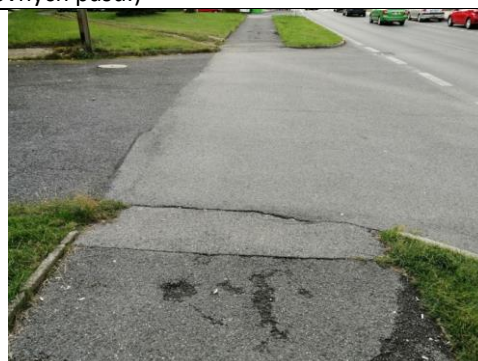
**D59** Chodník po jižní straně ul. Seifertova mezi ul. Čechovskou a Budovatelů

**BARIÉROVÝ**

Výrazné nerovnosti povrchu. Chybí vodicí linie, resp. její stav je nevyhovující.

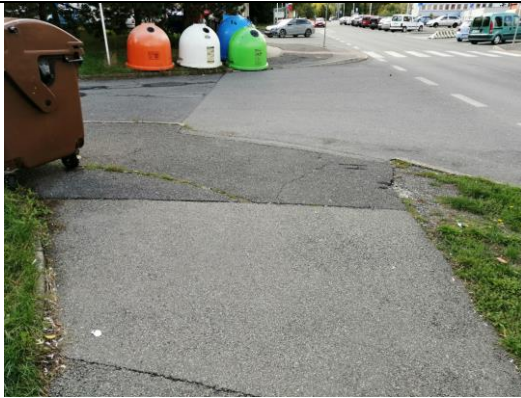
**D60** Sjezd k zásobovacím rampám objektu Čechovská 54

**BARIÉROVÝ**

Chybí opatření k bezpečnému převedení chodců přes sjezd dlouhý 12 m. (Nepřerušovaný chodník s realizací varovných pásů.)

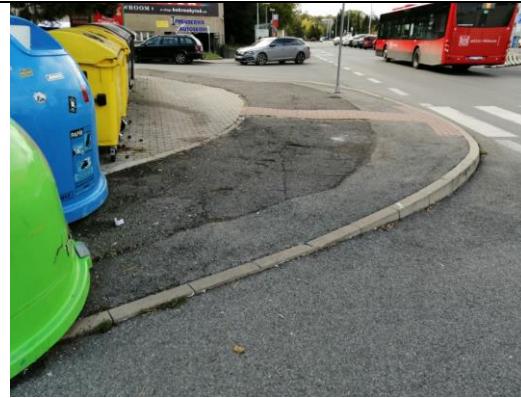
**D61** Místo pro převedení chodců přes vozovku k budově Čechovská 61

**BARIÉROVÉ**

Chybí vyznačení přechodu pro chodce. Chybí varovné a signální pásy. Výrazné nerovnosti povrchů. Výškový rozdíl mezi chodníkem a vozovkou není požadovaných max. 20 mm. Kontejnery umístěné v pochozí ploše podél vodicí linie a v průchozí ploše chodníku.

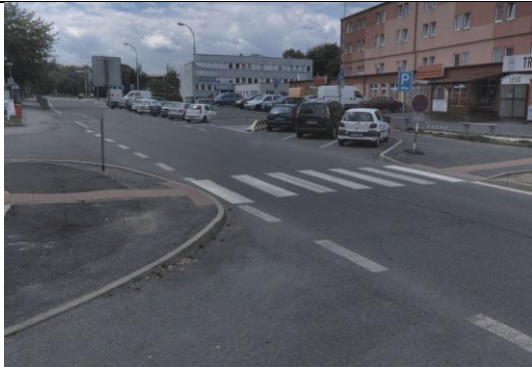
**D62** Nároží křižovatky ul. Seifertova a Budovatelů

**BARIÉROVÉ**

Výrazné nerovnosti povrchů. Výškový rozdíl mezi chodníkem a vozovkou není požadovaných max. 20 mm. Kontejnery umístěné v pochozí ploše podél vodicí linie a v průchozí ploše chodníku. Nevýhovující stav vodicí linie.

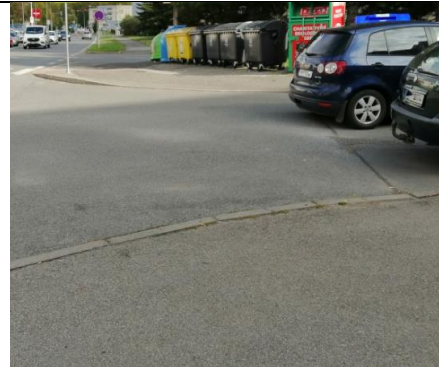
**D63** Přechod pro chodce přes ul. Seifertova u křiž. s ul. Budovatelů

**BEZBARIÉROVÝ S VÝHRADOU**

Výrazné nerovnosti povrchů vyčkávacích ploch.

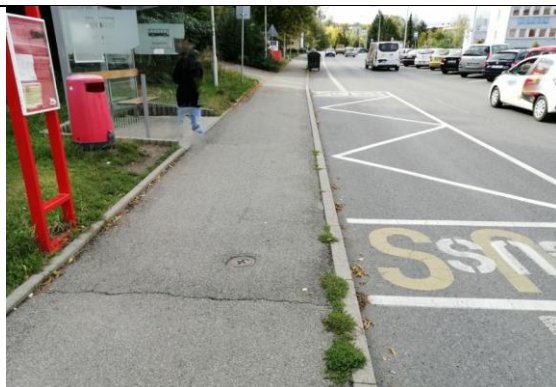
**D64** Místo pro převedení chodců přes ul. Budovatelů u křiž. s ul. Seifertova

**BARIÉROVÉ**

Chybí vyznačení přechodu pro chodce. Chybí varovné a signální pásy. Výškový rozdíl mezi chodníkem a vozovkou není požadovaných max. 20 mm.

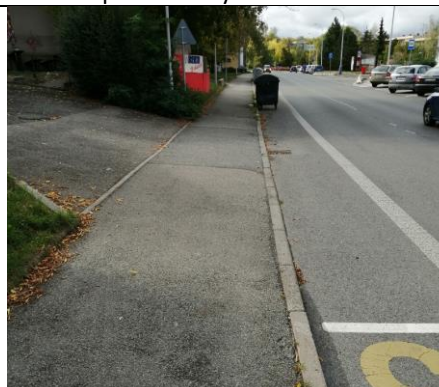
**D65** Zastávka sídl. Seifertova (směr centrum)

**BARIÉROVÁ**

Nenormová výška nástupiště. Chybí signální a kontrastní pás. Stav vodicí linie je místy nevhodný.

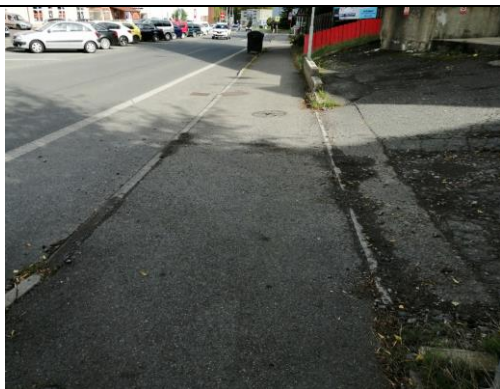
**D66** Sjezd k zásobovacím rampám objektu Budovatelů 136

**BARIÉROVÝ**

Chybí opatření k bezpečnému převedení chodců přes sjezd dlouhý 10 m. (Nepřerušovaný chodník s realizací varovných pásů.)

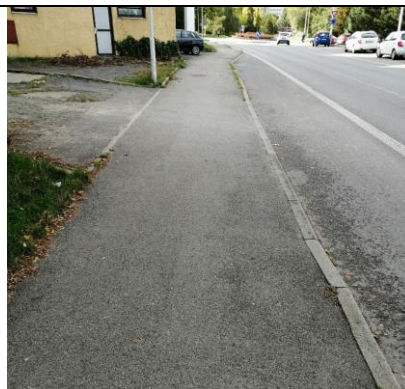
**D67** Sjezd k zásobovacím rampám objektu Budovatelů 137

**BARIÉROVÝ**

Chybí opatření k bezpečnému převedení chodců přes sjezd. (Nepřerušovaný chodník s realizací varovných pásů.)

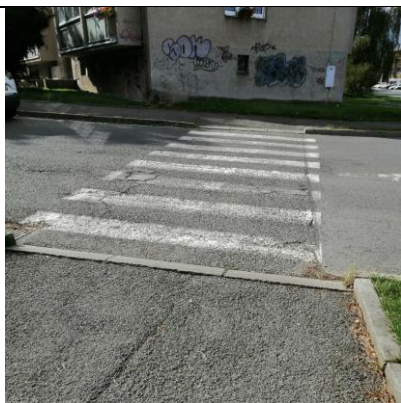
**D68** Sjezd k zásobovacím rampám objektů Budovatelů 138 a 139

**BARIÉROVÝ**

Chybí opatření k bezpečnému převedení chodců přes sjezdy (3x). (Nepřerušovaný chodník s realizací varovných pásů.)

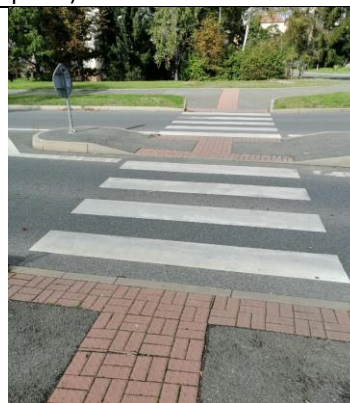
**D69** Přechod pro chodce přes jižní rameno okružní křiž. Seifertova × S. K. Neumanna × Čechovská × K. Kryla

**BARIÉROVÝ**

Nenormová délka přechodu pro chodce (délka je > 6,5, resp. 7,0 m). Výškový rozdíl mezi chodníkem a vozovkou není požadovaných max. 20 mm. Chybí varovné a signální pásy. Výrazné nerovnosti povrchů.

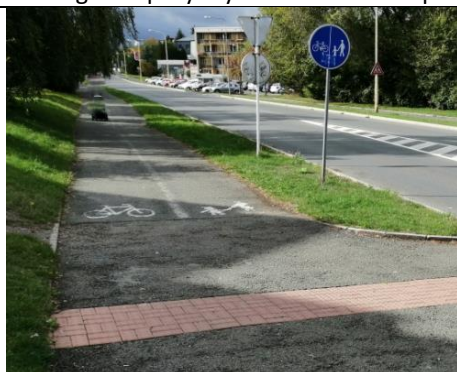
**D70** Přechod pro chodce přes západní rameno okružní křiž. Seifertova × S. K. Neumann × Čechovská × K. Kryla

**BEZBARIÉROVÝ**

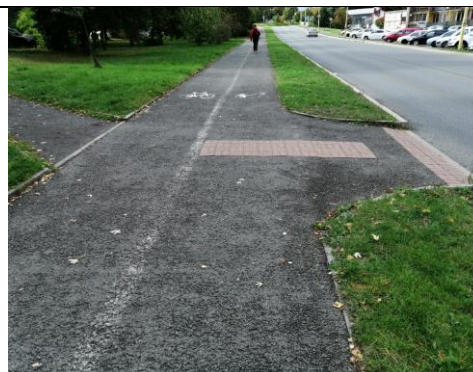
**D71** Stezka pro chodce a cyklisty po jižním okraji ul. Karla Kryla

**BEZBARIÉROVÁ S VÝHRADOU**

Nutné vymežit rozhraní mezi prostorem pro chodce a prostorem pro cyklisty pomocí hmatného pásu. Nutné realizovat vodící linii na druhé straně prostoru pro chodce. Signální pás ukončit na hmatném pásu.

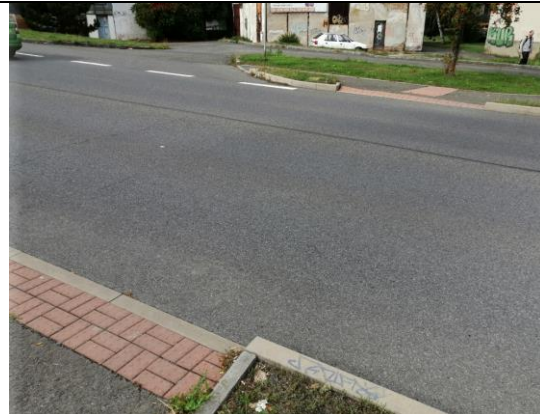
**D73** Místo pro přecházení na východní straně parkoviště v ul. K. Kryla  
**BEZBARIÉROVÉ S VÝHRADOU**

Nenormová délka místa pro přecházení (délka je > 6,5, resp. 7,0 m).

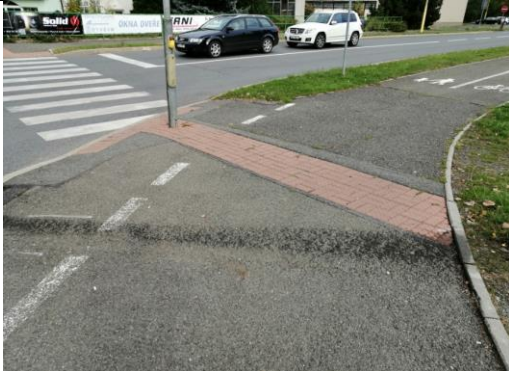
**D74** Místo pro přecházení na západní straně parkoviště v ul. K. Kryla  
**BEZBARIÉROVÉ S VÝHRADOU**

Nenormová délka místa pro přecházení (délka je > 6,5, resp. 7,0 m).

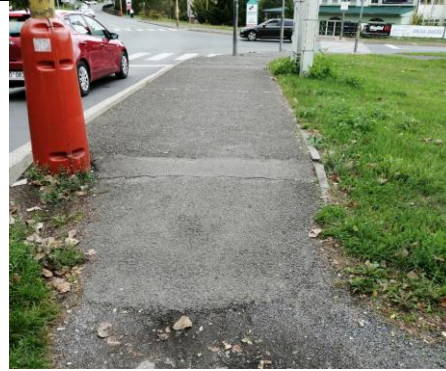
**D76** Chodník v ul. Žežická od křiž. s ul. K. Kryla k ul. Pod Čert. pahorkem  
**BARIÉROVÝ**

Chybí vodící pás přechodu pro chodce. Nepřípustný sklon vyčkávacího prostoru (nájezdové rampy).

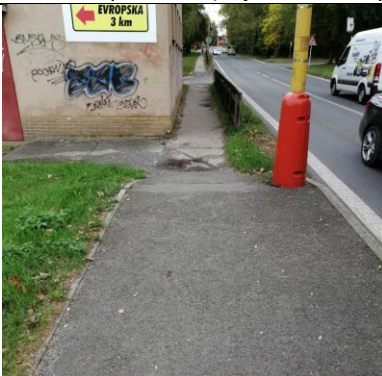
Výrazné nerovnosti povrchu. Chybí vodící linie.

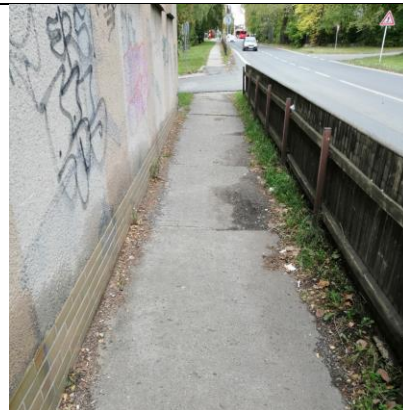
**D77** Chodník v ul. Žežická od křiž. s ul. K. Kryla k ul. Pod Čert. pahorkem  
**BARIÉROVÝ**

Výrazné nerovnosti povrchu. Nepřípustný sklon chodníku.

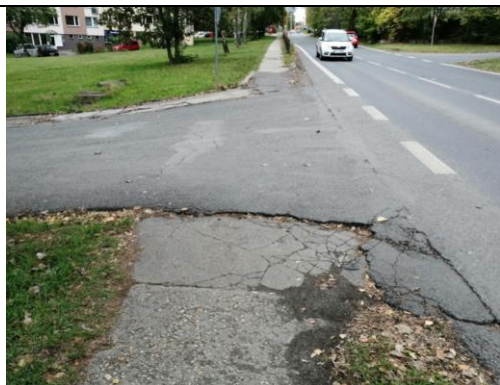
**D78** Chodník v ul. Žežická od křiž. s ul. K. Kryla k ul. Pod Čert. pahorkem  
**BARIÉROVÝ**

Výrazné nerovnosti povrchu.

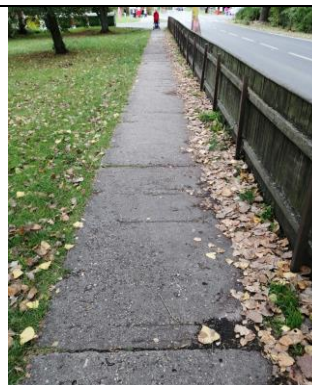
**D79** Místo pro převedení chodců přes ul. Pod Čertovým pahorkem u křiž. s ul. Žežická

**BARIÉROVÉ**

Chybí vyznačení přechodu pro chodce. Chybí varovné a signální pásy. Výškový rozdíl mezi chodníkem a vozovkou není požadovaných max. 20 mm. Výrazné nerovnosti povrchů.

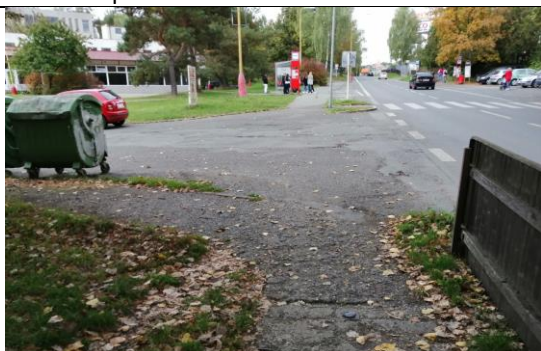
**D80** Chodník v ul. Žežická od křiž. s ul. Pod Čertovým pahorkem po ul. Šikmá

**BARIÉROVÝ**

Výrazné nerovnosti povrchu.

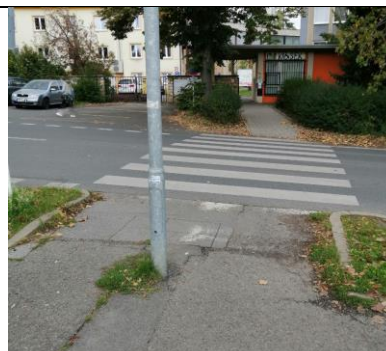
**D81** Místo pro převedení chodců přes křiž. ulic Šikmá a Pod Čertovým pahorkem u křiž. s ul. Žežická

**BARIÉROVÉ**

Chybí vyznačení přechodu pro chodce. Chybí varovné a signální pásy. Výškový rozdíl mezi chodníkem a vozovkou není požadovaných max. 20 mm. Výrazné nerovnosti povrchů.

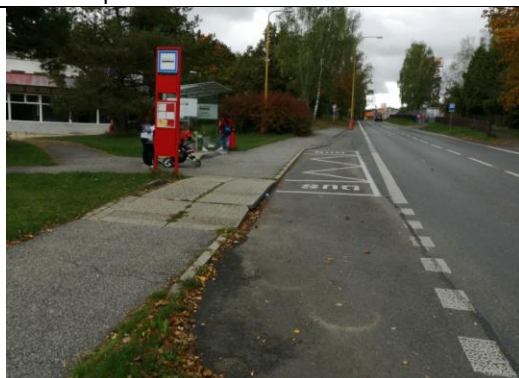
**D83** Zastávka Zdaboř, Nemocnice (směr Drkolnov)

**BARIÉROVÁ**

Nenormová výška nástupiště. Chybí signální a kontrastní pás. Chybí vodící linie. Výrazné nerovnosti povrchu.

D83	Zastávka Zdaboř,Nemocnice (směr Drkolnov)	Rekonstrukce zastávky	300 000 Kč
D84	Zastávka Zdaboř,Nemocnice (směr Zdaboř)	Rekonstrukce zastávky	300 000 Kč
D85	Přechod pro chodce přes jižní rameno křiž. K. Kryla a Žežická	Úprava vyčkávacích prostorů, doplnění pásů	88 000 Kč
D86	Vyčkávací prostor přechodu přes jižní rameno křiž. K. Kryla a Žežická	Změna nivelety chodníku, úprava povrchu	70 000 Kč
D87	Stezka pro chodce a cyklisty jižně od ul. Podbrdská	Doplnění hmatného pásu, úprava/doplnění obrub, doplnění varovných a signálních pásů	267 000 Kč
D88	Chodník ze stezky k parkovišti a vstupu u pavilonu D a F do areálu II Oblastní nemocnice Příbram	Úprava povrchu, úprava/doplnění obrub	51 000 Kč

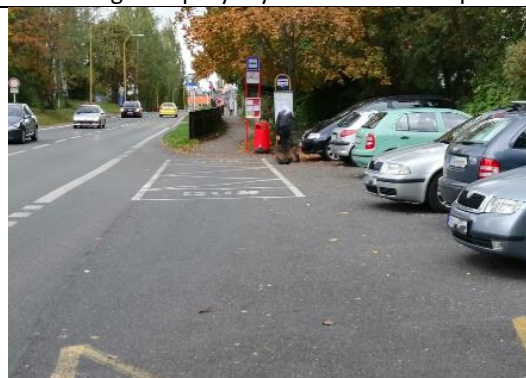
**D84** Zastávka Zdaboř, Nemocnice (směr Zdaboř)

**BARIÉROVÁ**

Zcela chybí nástupiště zastávky. Chybí přístup na zastávku (přístupový chodník). Společný prostor zastávky s parkovištěm.

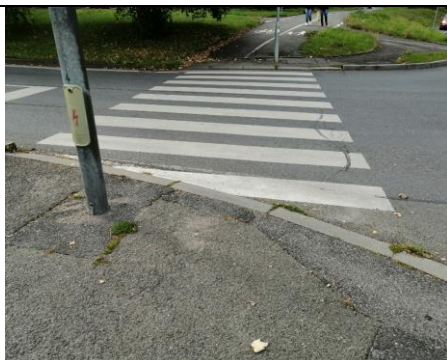
**D85** Přechod pro chodce přes jižní rameno křiž. K. Kryla a Žežická

**BARIÉROVÝ**

Výškový rozdíl mezi chodníkem a vozovkou není požadovaných max. 20 mm. Chybí varovné a signální pásy. Výrazné nerovnosti povrchů.

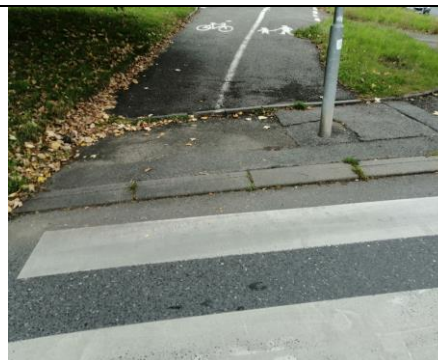
**D86** Vyčkávací prostor přechodu přes jižní rameno křiž. K. Kryla a Žežická

**BARIÉROVÝ**

Nepřípustný výškový rozdíl mezi jednotlivými částmi chodníku.

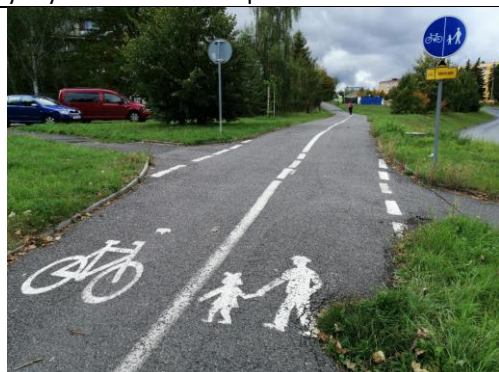
**D87** Stezka pro chodce a cyklisty jižně od ul. Podbrdská

**BEZBARIÉROVÁ S VÝHRADOU**

Nutné vymezit rozhraní mezi prostorem pro chodce a prostorem pro cyklisty pomocí hmatného pásu. Chybí varovné a signální pásy pro překonání prostoru pro cyklisty. Nutné realizovat vodicí linii na druhé straně prostoru pro chodce.

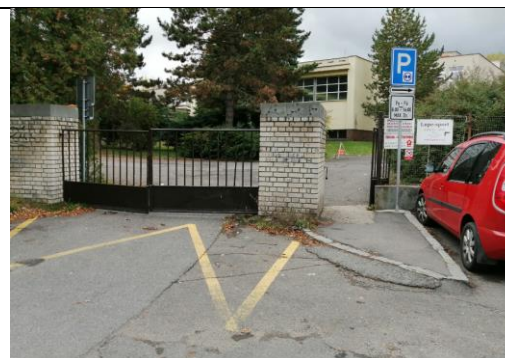
**D90** Vstup u pavilonu D a F do areálu II Oblastní nemocnice Příbram

**BARIÉROVÝ**

Nepřípustný výškový rozdíl mezi jednotlivými částmi chodníku. Chybí navazující chodník. Nerovnosti povrchu.

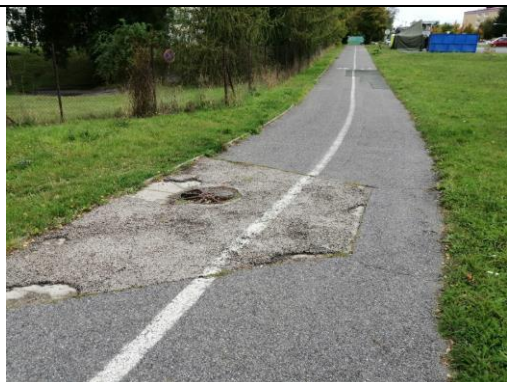
**D91** Stezka pro chodce a cyklisty jižně od ul. Podbrdská

**BEZBARIÉROVÁ S VÝHRADOU**

Místa výrazné nerovnosti povrchu. Nutné vymezit rozhraní mezi prostorem pro chodce a prostorem pro cyklisty pomocí hmatného pásu. Nutné realizovat vodicí linie na druhé straně prostoru pro chodce.

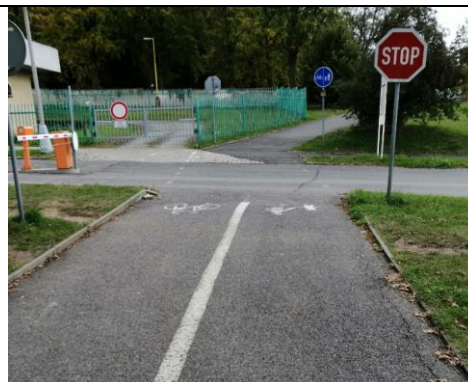
**D92** Křížení stezky pro chodce a cyklisty s příjezdovou komunikací ke hlavnímu vjezdu do areálu II Oblastní nemocnice Příbram

**BARIÉROVÉ**

Chybí vyznačení přechodu pro chodce. Chybí varovné a signální pásy. Výškový rozdíl mezi chodníkem a vozovkou není požadovaných max. 20 mm. Výrazné nerovnosti povrchů.

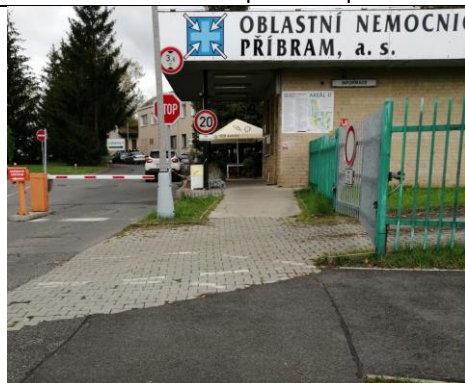
**D93** Vchod do areálu II Oblastní nem. Příbram (od Podbrdské ul.)

**BEZBARIÉROVÝ S VÝHRADOU**

Nerovnosti povrchů. Chybí vodicí linie, resp. její stav je nevyhovující.

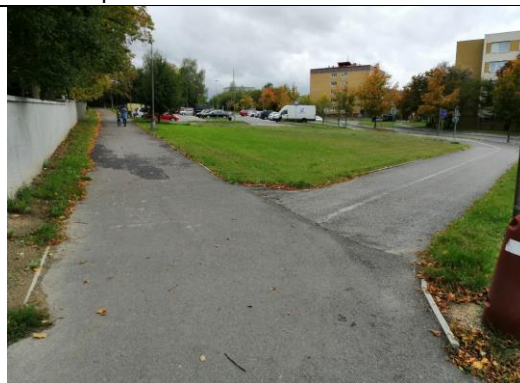
**D94** Křížení stezky pro chodce a cyklisty s chodníkem okolo hřbitova

**BEZBARIÉROVÝ S VÝHRADOU**

Chybí vodicí linie, resp. její stav je nevyhovující. Chybí oddělení chodců a cyklistů pomocí varovných a hmatných pásů.

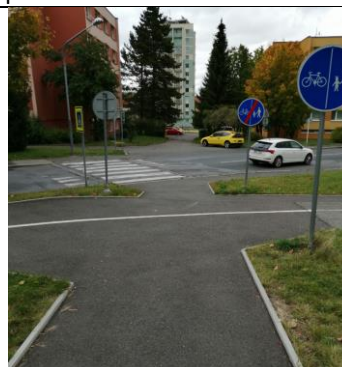
**D96** Křížení stezky pro chodce a cyklisty a chodníku od hřbitova k přechodu pro chodce přes ul. Podbrdská

**BEZBARIÉROVÝ S VÝHRADOU**

Chybí varovné a signální pásy pro překonání stezky pro cyklisty.

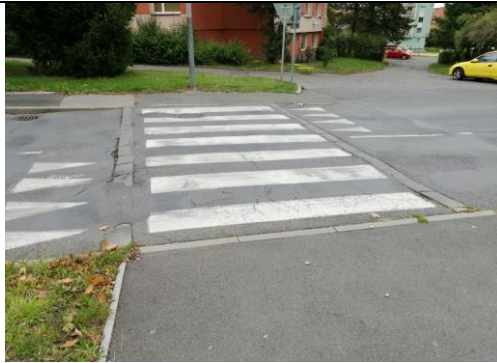
**D97** Přechod pro chodce přes ul. Podbrdská západně od zastávky Drkolnov, Nemocnice

**BARIÉROVÝ**

Výškový rozdíl mezi chodníkem a vozovkou není požadovaných max. 20 mm. Chybí varovné a signální pásy. Výrazné nerovnosti povrchů. Kanalizační poklop v prostoru přechodu.

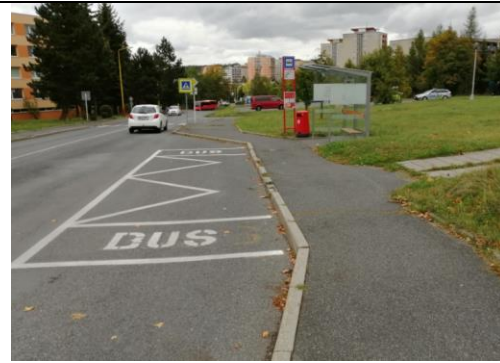
**D98** Zastávka Drkolnov, Nemocnice (směr centrum)

**BARIÉROVÁ**

Nenormová výška nástupiště. Chybí signální a kontrastní pás. Chybí vodicí linie, resp. její stav je nevyhovující.

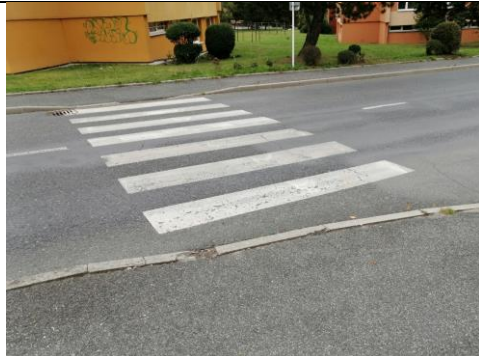
**D99** Přechod pro chodce přes ul. Podbrdská jižně od zastávky Drkolnov, Nemocnice

**BARIÉROVÝ**

Výškový rozdíl mezi chodníkem a vozovkou není požadovaných max. 20 mm. Chybí varovné a signální pásy. Výrazné nerovnosti povrchů.

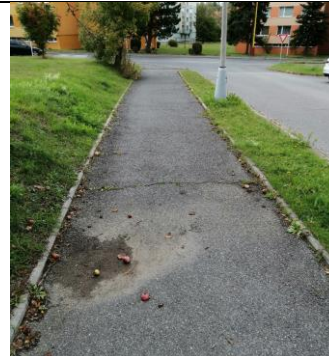
**D100** Chodník od hlavního vchodu do areálu II Oblastní nemocnice Příbram k autobusovým zastávkám

**BEZBARIÉROVÝ S VÝHRADOU**

Místy nevyhovující stav vodicí linie.

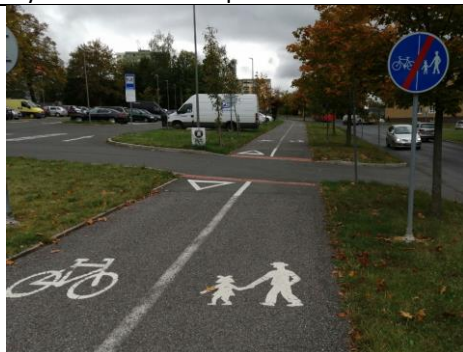
**D101** Křižování stezky pro chodce a cyklisty a vjezd na parkoviště P+R Podbrdská

**BEZBARIÉROVÉ S VÝHRADOU**

Chybí vyznačení přechodu pro chodce nebo místa pro přecházení, varovné a signální pásy.

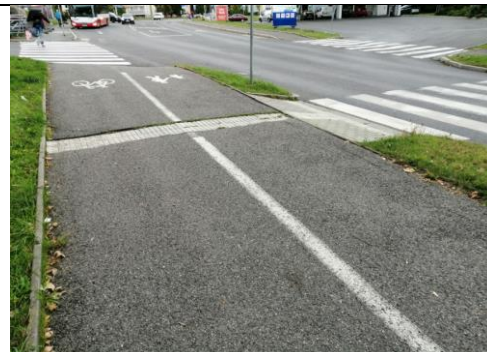
**D102** Vyčkávací prostor přechodu pro chodce přes ul. Jana Drdy mezi zastávkami Drkolnov, Podbrdská

**BARIÉROVÝ**

Chybí hmatný pás mezi prostorem pro chodce a prostorem pro cyklisty. Chybí vodicí linie prostoru pro chodce. Signální pás chybně naveden do prostoru pro cyklisty. Nepřípustný sklon vyčkávacího prostoru.

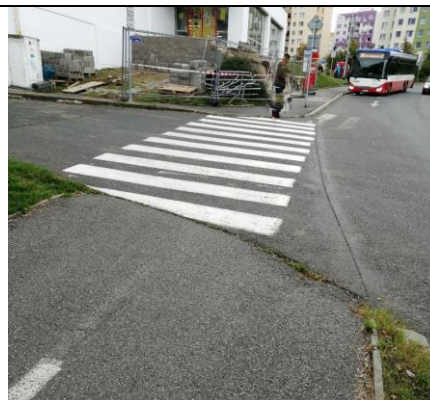
**D104** Přejechod pro chodce přes vjezd k zásobovací rampě obch. zař. Billa

**BARIÉROVÝ**

Nenormová délka přechodu pro chodce (délka je > 6,5, resp. 7,0 m). Výškový rozdíl mezi chodníkem a vozovkou není požadovaných max. 20 mm. Chybí varovné a signální pásy. Vyznačení přechodu nenavazuje k chodníku.

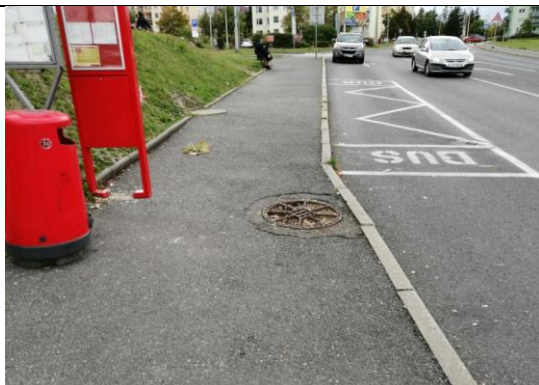
**D105** Zastávka Drkolnov, Podbrdská (směr centrum)

**BARIÉROVÁ**

Nenormová výška nástupiště. Chybí signální a kontrastní pás. Nevyhovující stav vodicí linie. Překážky v pochozí ploše podél vodicí linie (označník, odp. koš).

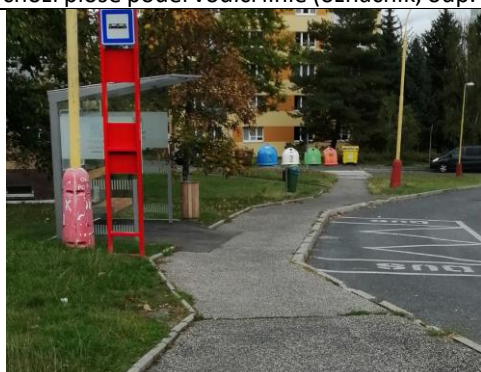
**D107** Zastávka Drkolnov, Podbrdská (směr Drkolnov, Sluneční)

**BARIÉROVÁ**

Nenormová výška nástupiště. Chybí signální a kontrastní pás. Nevyhovující stav vodicí linie.

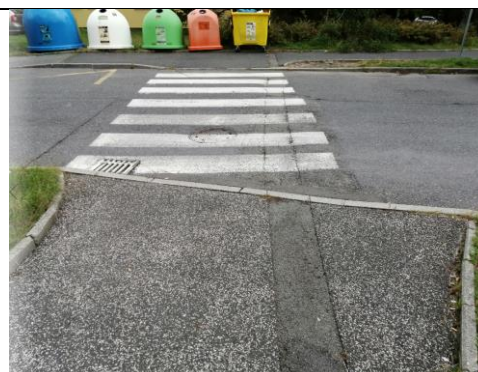
**D108** Přejechod pro chodce přes ul. Jana Drdy na úrovni budovy č. p. 494

**BARIÉROVÝ**

Výškový rozdíl mezi chodníkem a vozovkou není požadovaných max. 20 mm. Chybí varovné a signální pásy. Kanalizační poklop v prostoru přechodu.

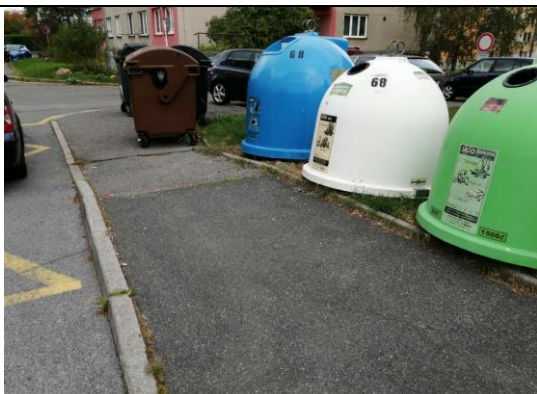
**D109** Chodník v ul. Jana Drdy na úrovni budovy č. p. 494

**BARIÉROVÝ**

Výrazné nerovnosti povrchu. Nevyhovující stav vodící linie. Chybějící varovné pásy u sníženého obrubníku. Překážky v pochozí ploše podél vodící linie (kontejnery).

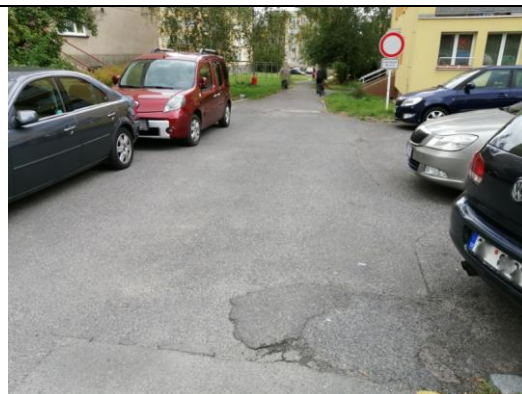
**D110** Přístup k budově Domu s pečovatelskou službou, Jana Drdy 494

**BARIÉROVÝ**

Chybí chodník. Chodci musí využívat společný prostor s automobilovou dopravou. Nerovnosti povrchu.

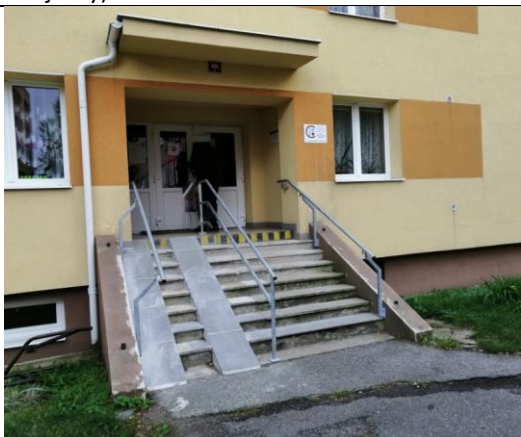
**D111** Vchod do Domu s pečovatelskou službou, Jana Drdy 494

**BARIÉROVÝ**

Vchod do budovy přístupný po schodech.

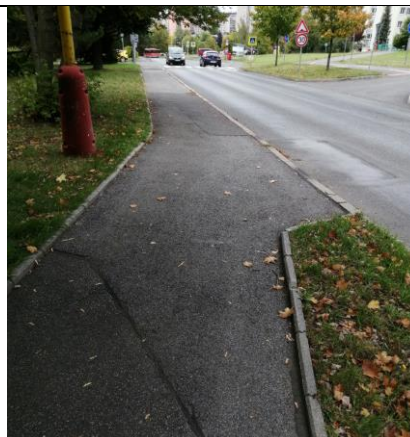
**D112** Chodník podél ul. Podbrdská od ul. Jan Drdy k zastávce Drkolnov, Nemocnice

**BEZBARIÉROVÝ S VÝHRADOU**

Místa nevyhovující stav vodící linie.

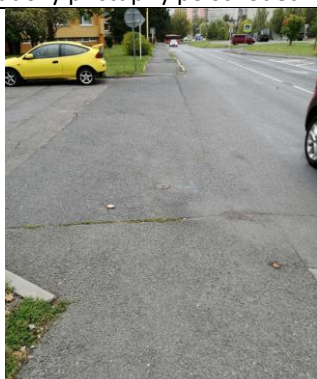
**D113** Sjezd k domům Jana Drdy 491 a 492

**BARIÉROVÝ**

Chybí vyznačení přechodu pro chodce nebo místa pro přecházení. Chybí varovné a signální pásy. Výškový rozdíl mezi chodníkem a vozovkou není požadovaných max. 20 mm.

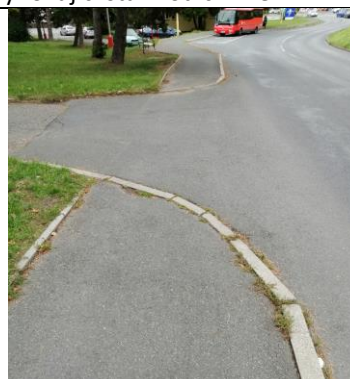
**D114** Sjezd k domům Jana Drdy 496 – 498

**BARIÉROVÝ**

Chybí vyznačení přechodu pro chodce nebo místa pro přecházení. Chybí varovné a signální pásy. Výškový rozdíl mezi chodníkem a vozovkou není požadovaných max. 20 mm.
