# Závěrečná zpráva

## **Hydrogeologický a hydrologický průzkum a posudek – Fantova louka, Příbram**

*p. č. 1378/1, 1384/5 a 4600/2, k.ú. Příbram*

WATRAD, spol. s r.o.  
S.K.Neumanna 1316  
532 00 Pardubice

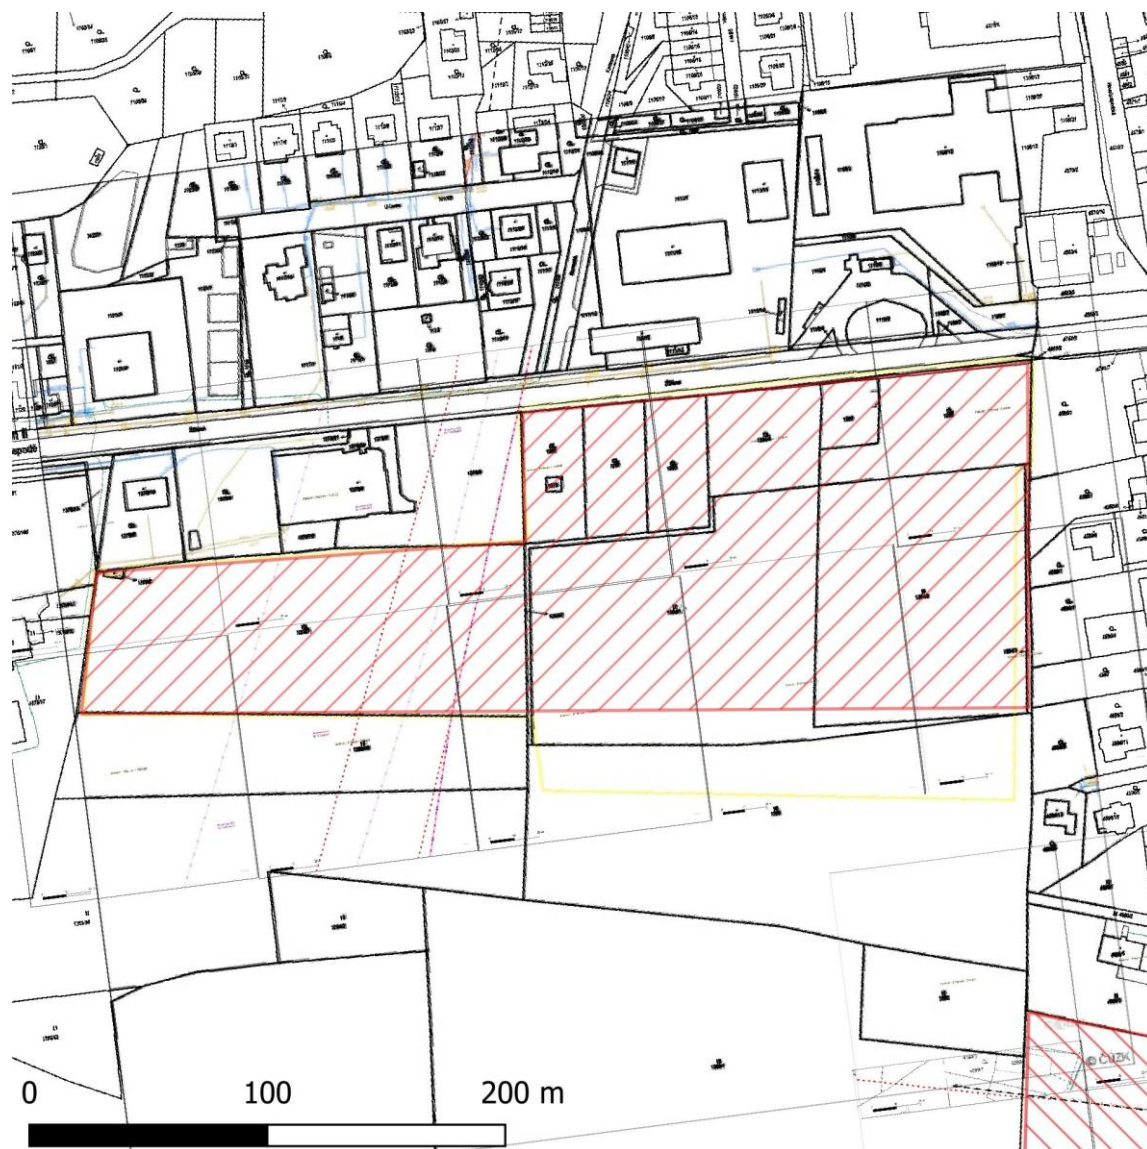
Obr. 4 Střet zájmu s ČEZ Distribuce a SČV a.s. v severním polygonu.

Byly zjištěny střety zájmů na lokalitě 1 (severní polygon) v ulici Žižkova, kde je střet zájmů s SČV a. s. Obr. 4 a ČEZ Distribuce a. s. Obr. 4 a Obr. 5.

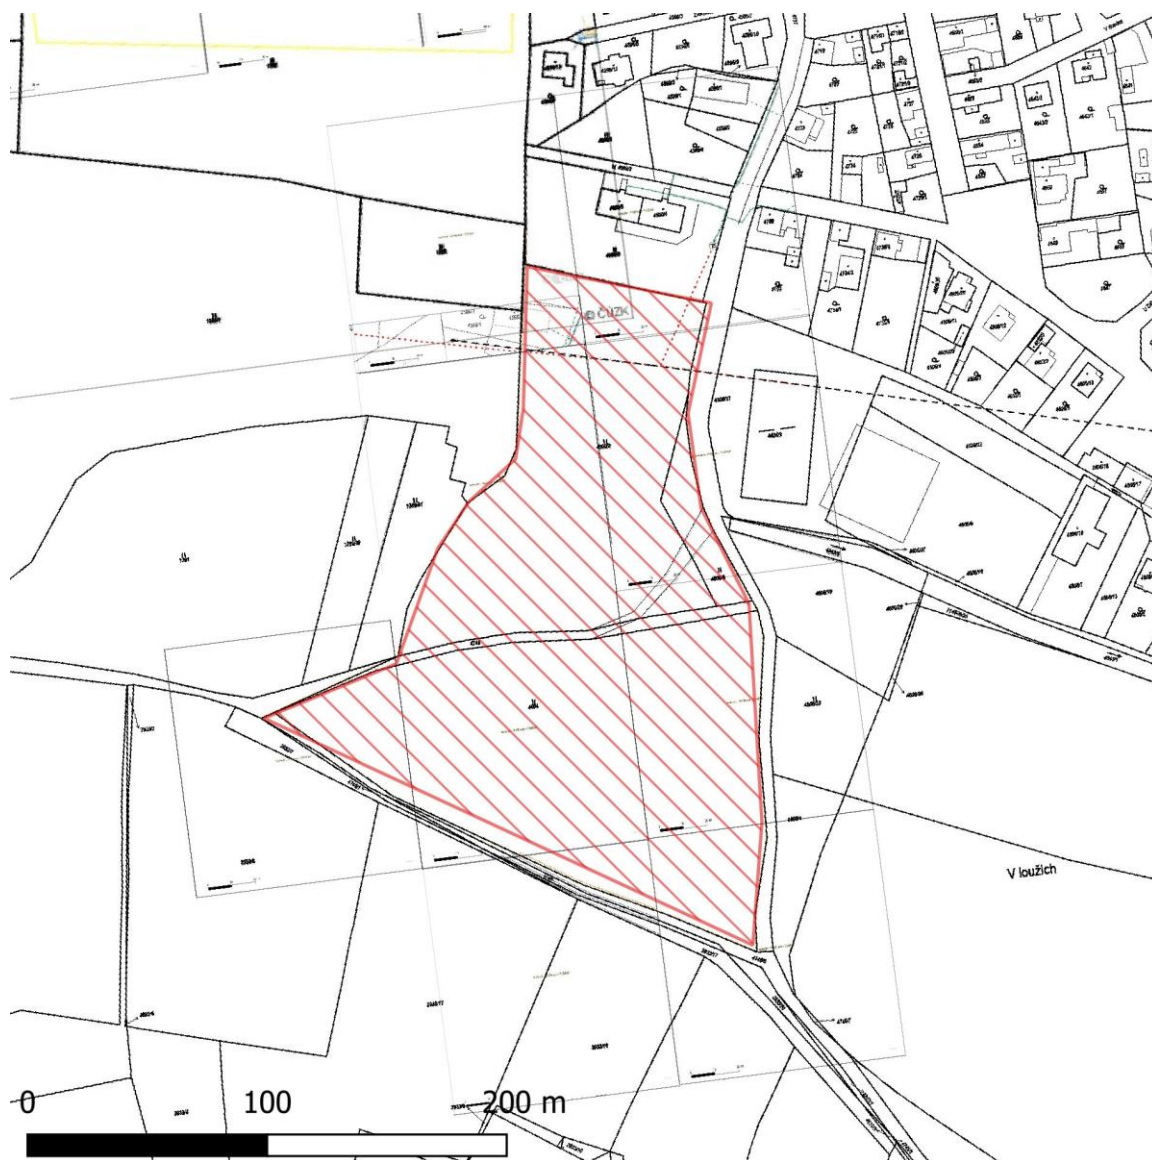
*Obr. 5: Střet zájmu s ČEZ Distribuce a.s. v jižním polygonu.*

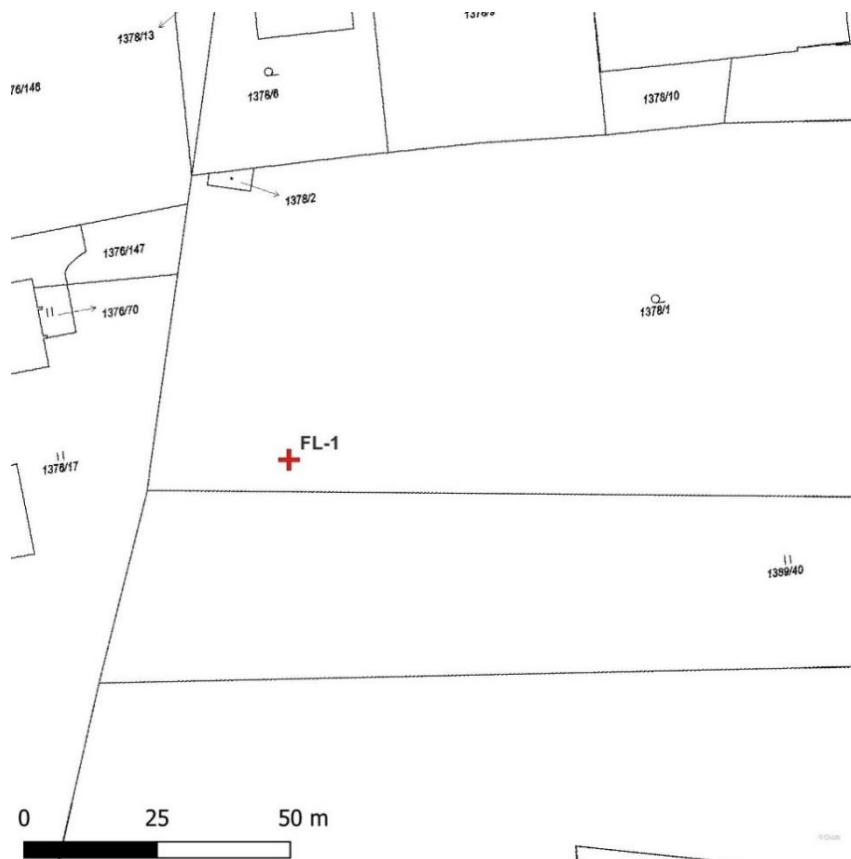
Obr. 7: Umístění průzkumného hydrogeologického vrtu FL-1 na pozemku p. č. 1378/1, k. ú. Příbram. Podkladová mapa ZM10 ©ČÚZK.

Poloha je znázorněna na Obr. 7. Skutečné provedení vrtu dokumentují Tab. 3 a Obr. 8. Vrt byl hlouben nasucho jednoduchou jádrovkou osazenou roubíkovou korunkou o prům. 220 mm v intervalu 0,0 – 6,0 m. Dále byl vrt do konečné hloubky 8,2 m hlouben prům. 175/195 mm. Vrt byl vystrojen PVC pažnicí o prům. 125 mm se silou stěny 5 mm, v úseku 0,0 – 1,0 m byla nainstalována plná pažnice, v úseku 1,0 – 8,2 m byl vrt osazen pažnicí perforovanou. Pažnice jsou spojované závity.

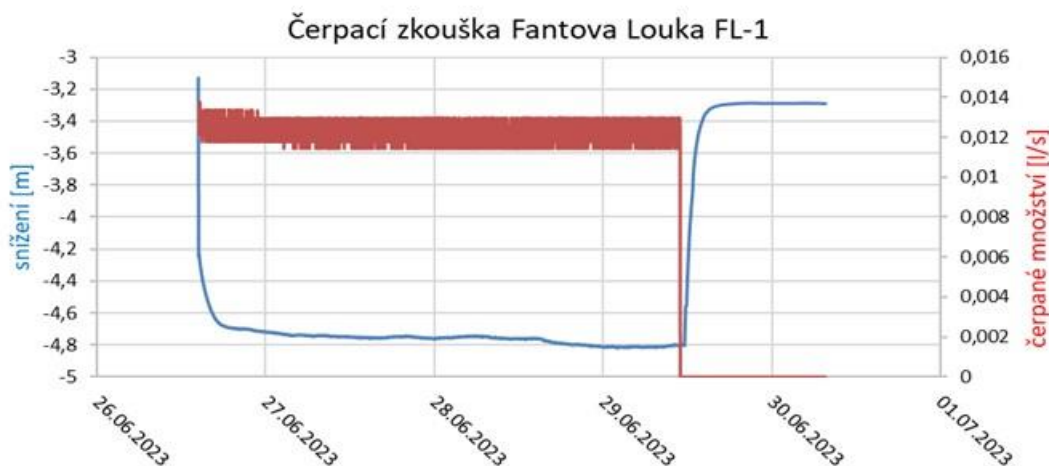
Obr. 14: Průběh hydrodynamické zkoušky na vrtu FL-1.

Čerpané množství bylo stanoveno na základě předběžných měření spočívajících v počáteční regulaci čerpaného množství a kolísání h.p.v. ve vrtu. Čerpací zkouška byla provedena o vydatnosti 0,013 l.s<sup>-1</sup>: Průběh ČZ ukazuje Obr. 14. Vyhodnocení ČZ ukazuje Obr. 15.

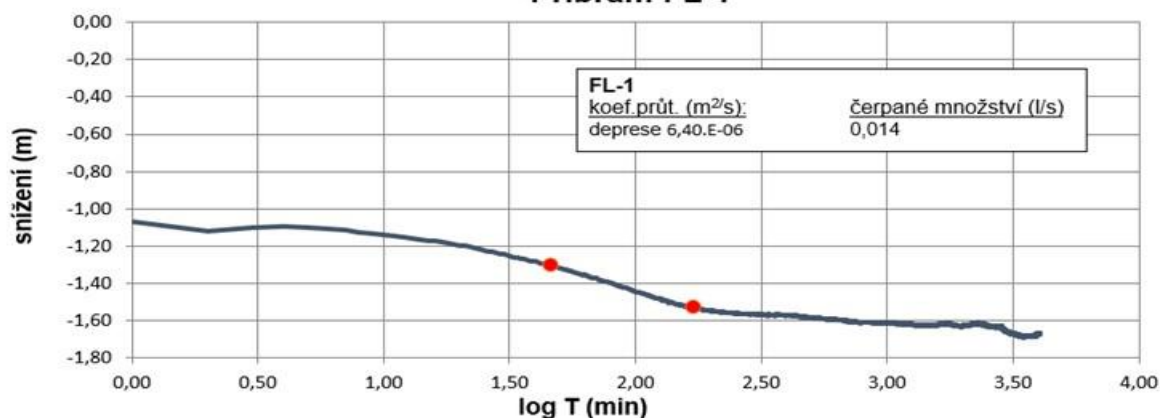
Obr. 15: Vyhodnocení čerpací zkoušky na vrtu FL-1.

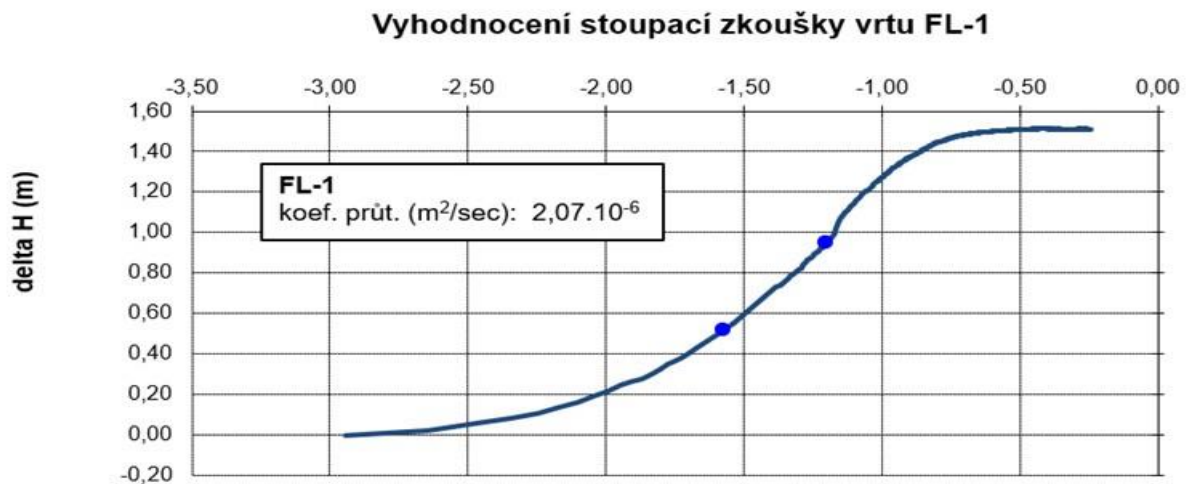
Obr. 16: Vyhodnocení stoupací zkoušky na vrtu FL-1.

Při ukončení SZ dosahovala hladina úrovně 3,28 m od O.B.

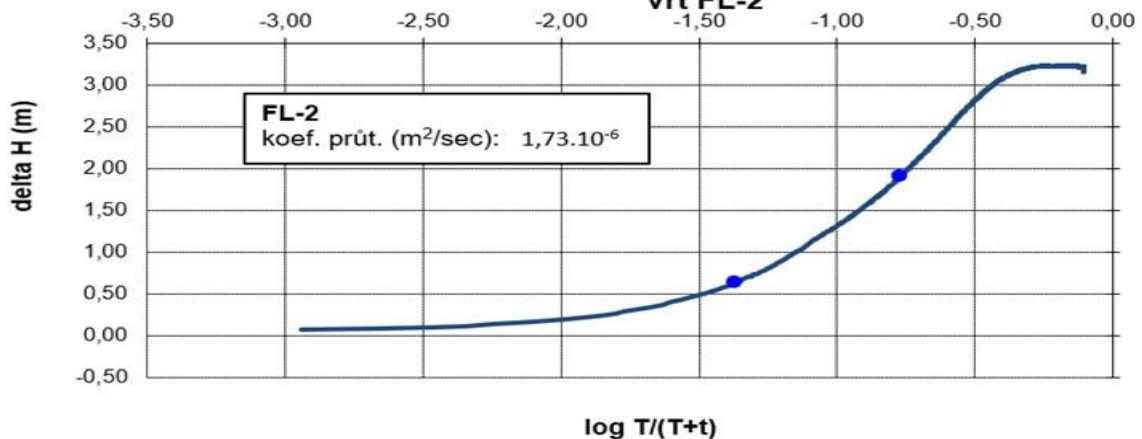
Obr. 19: Vyhodnocení stoupací zkoušky na vrtu FL-2.

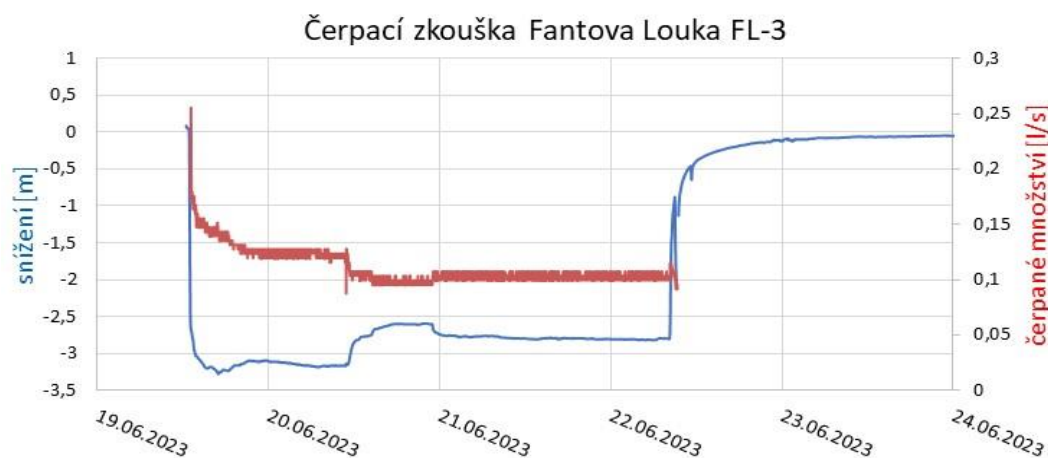
Obr. 20: Průběh hydrodynamické zkoušky na vrtu FL-3.

Průběh ČZ ukazuje Obr. 20 a vyhodnocení ČZ znázorňuje Obr. 21.

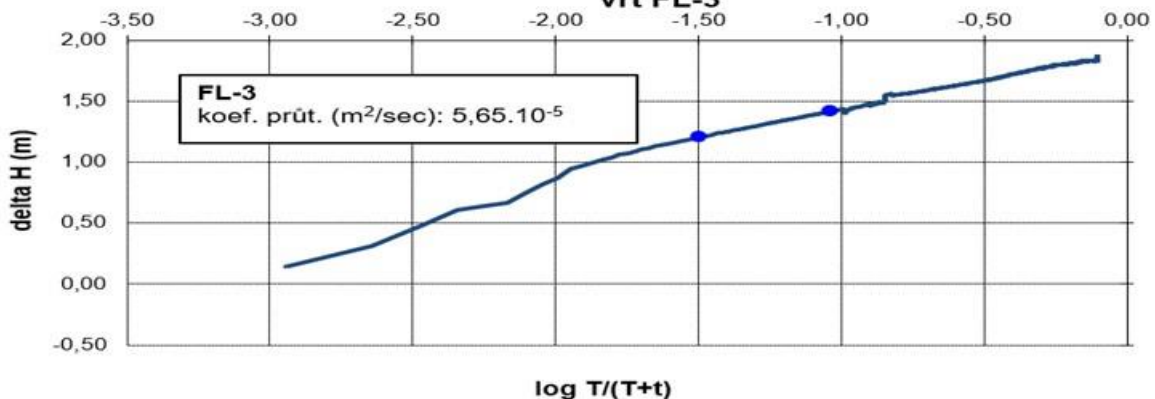
Obr. 22: Vyhodnocení stoupací zkoušky na vrtu FL-3.

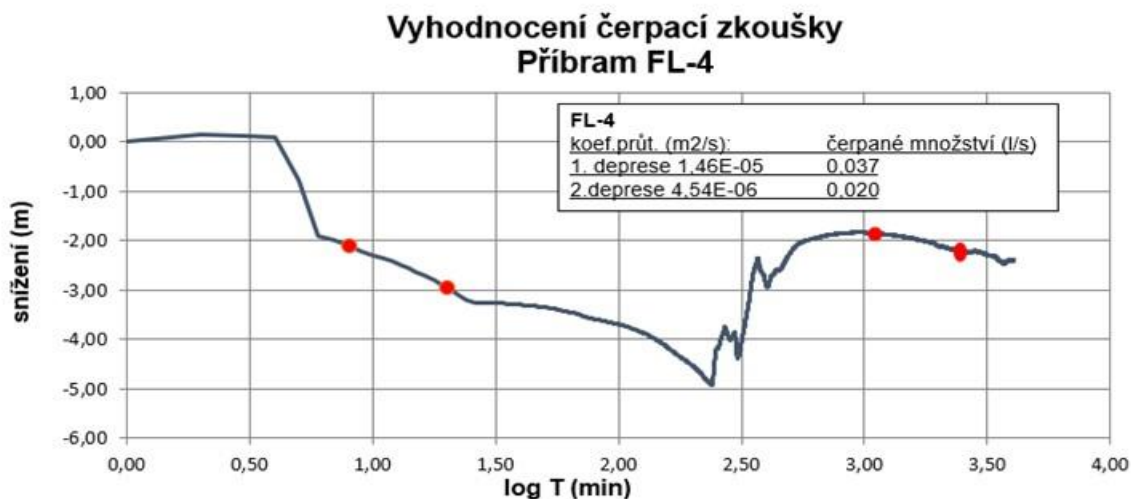
Obr. 24: Vyhodnocení čerpací zkoušky na vrtu FL-4.

Průběh ČZ ukazuje Obr. 23 a vyhodnocení ČZ znázorňuje Obr. 24.

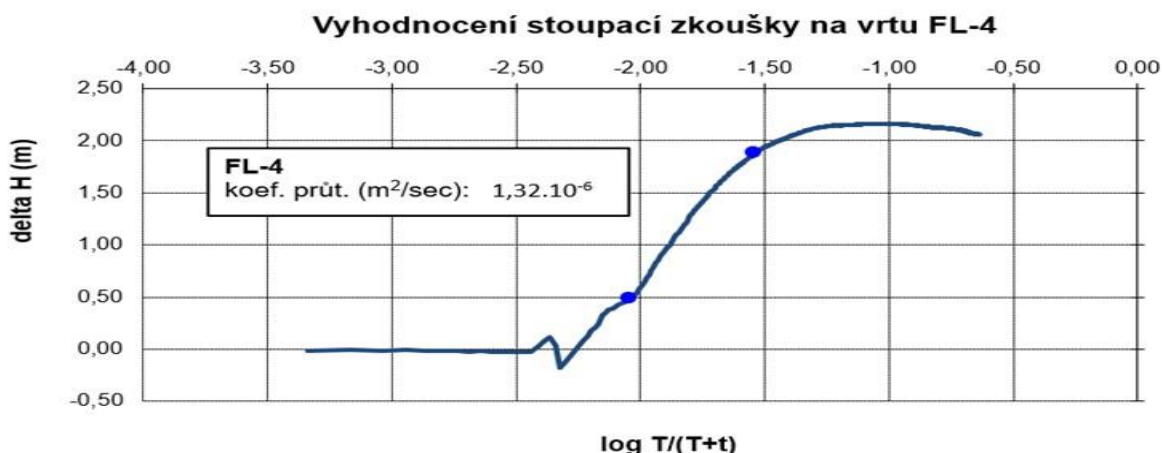
Obr. 25: Vyhodnocení stoupací zkoušky na vrtu FL-4.

Následující stoupací zkouška (SZ) začala ihned po ukončení čerpací zkoušky, h.p.v. byla v čase 0 na hloubce 4,07 m od O.B. Z křivky popisující průběh nástupu h.p.v. v čase Obr. 25 a Tab. 11 byl vypočten koeficient průtočnosti (T)  $1,32.10^{-6} \text{ m}^2.\text{s}^{-1}$ . Při ukončení SZ dosahovala hladina úrovně 1,99 m od O.B.

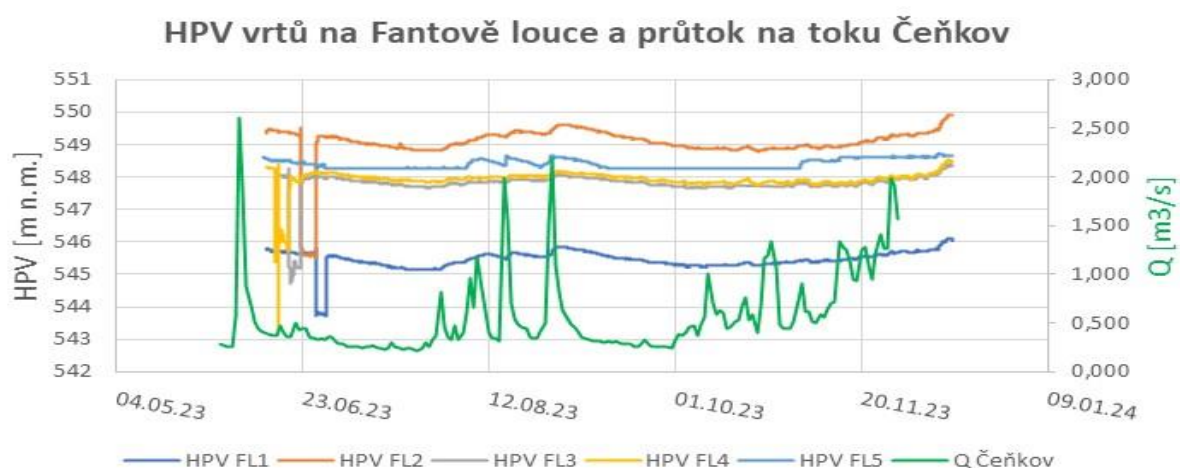
Obr. 29: Monitoring vztahu průtoků ve vodoteči Čeňkov a režimu h.p.v. ve sledovaných vrtech.

Odečet h.p.v. byl prováděn na všech realizovaných vrtech zájmové lokality Fantovy louky pomocí tlakových sond (datalogrů) Solinst Levellogger s rozsahem měření 5 m v období od 14.6.2023 do 16.12.2023. Zároveň bylo prováděno ověřování h.p.v. ručním měřením hladinoměrem minimálně jednou týdně po celou dobu trvání projektu. V průběhu čerpacích zkoušek byla h.p.v. ve vrtech ověřována ručním měřením každý den. Pro potřeby vyhodnocování byla všechna získaná data sloučena a zkalibrována dle ručního měření, čímž vznikl kontinuální záznam pohybů h.p.v. ve sledovaném území.

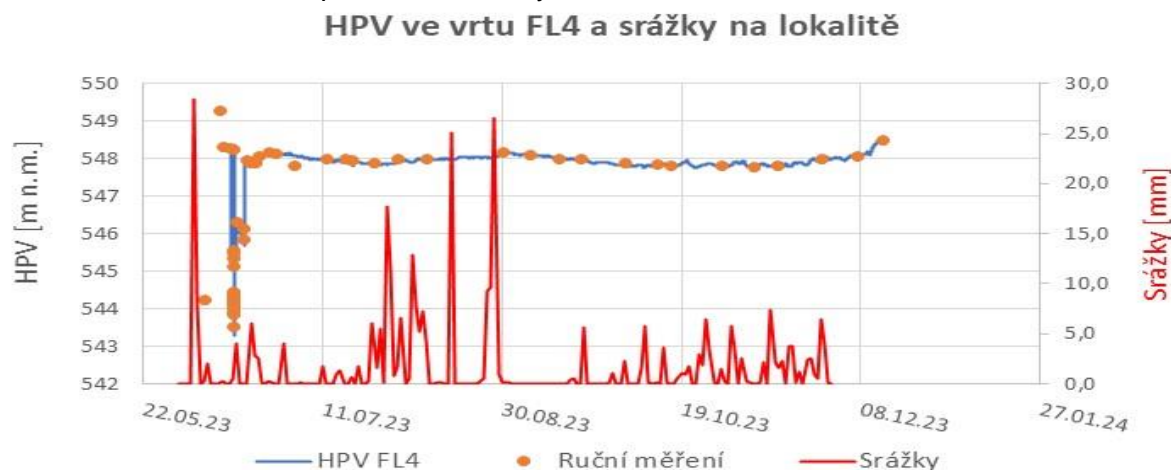
Obr. 33: Kolísání hladiny podzemní vody ve vrtu FL-4.

Vrt FL-4 je v jihovýchodním cípu monitorovaného polygonu. Jeho poloha je cca 70 m jižně od vrtu FL-3, na otevřeném prostranství louky.

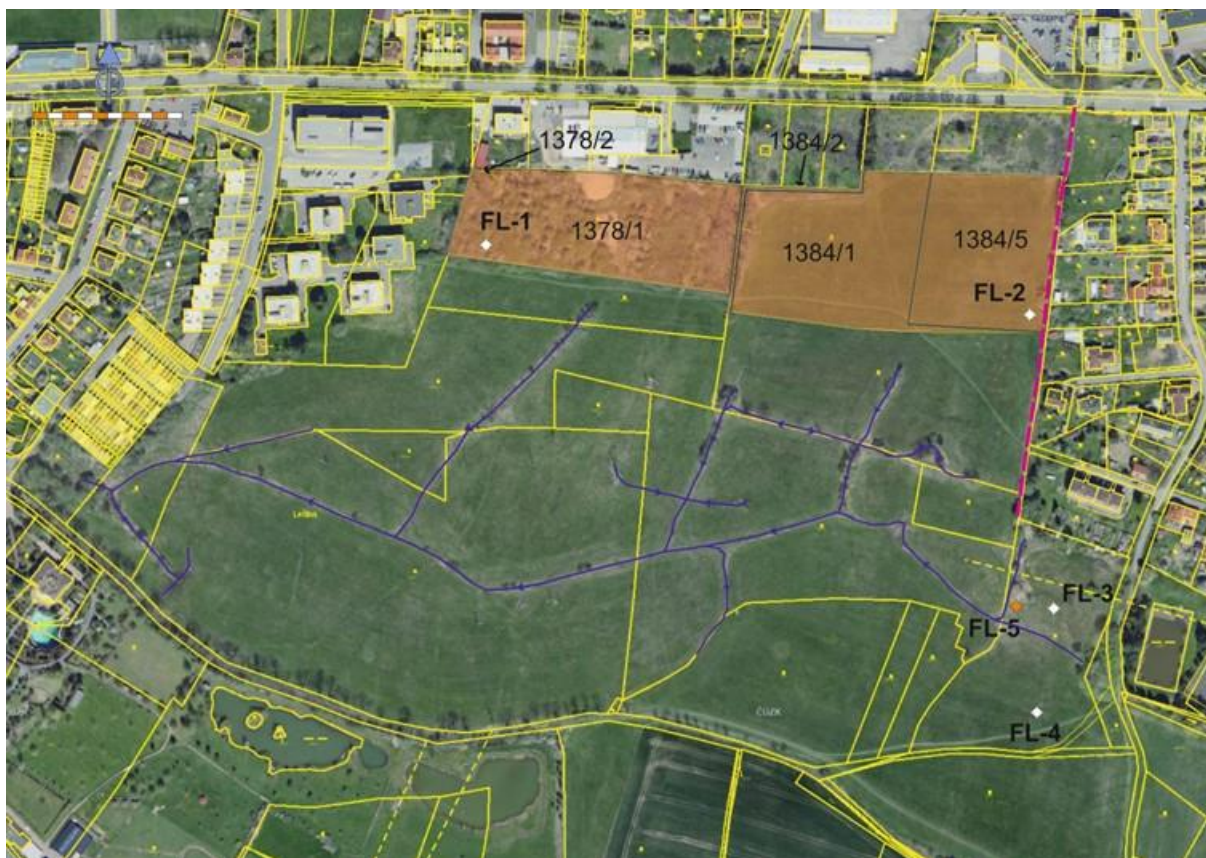
Obr. 39: Severní polygon - Pozemky při severní hranici zájmového území.

Pozemky zahrnuté do tzv. severního polygonu jsou graficky znázorněny na Obr. 39 a v přehledné formě uvedeny v Tab. 13. Vyjma pozemku p.č. 1378/1 a p.č. 1378/2 se jedná o plochy pozemků s dobrými infiltračními podmínkami pro srážkové vody, a to nejen díky hydrogeologickým poměrům, ale i skladbě vegetačního pokryvu. Pouze plochy pozemků p.č. 1378/1 a p.č. 1378/2 jsou pokryty bujnou, neudržovanou vegetací, která ovlivňuje evapotranspirací infiltrační poměry. Ostatní pozemky severního polygonu umožňují díky lučnímu porostu vysokou míru infiltrace srážkových vod.
