ČÁST 2
SOUČASNÝ STAV
PLAVECKÉHO BAZÉNU
PŘÍBRAM

Studie proveditelnosti

Projektový záměr ve formě předběžné studie proveditelnosti zabývající se komplexním řešením střediska Plavecký bazén Příbram.

Část 2 - Současný stav plaveckého bazénu Příbram - Popisná a hodnotící zpráva.

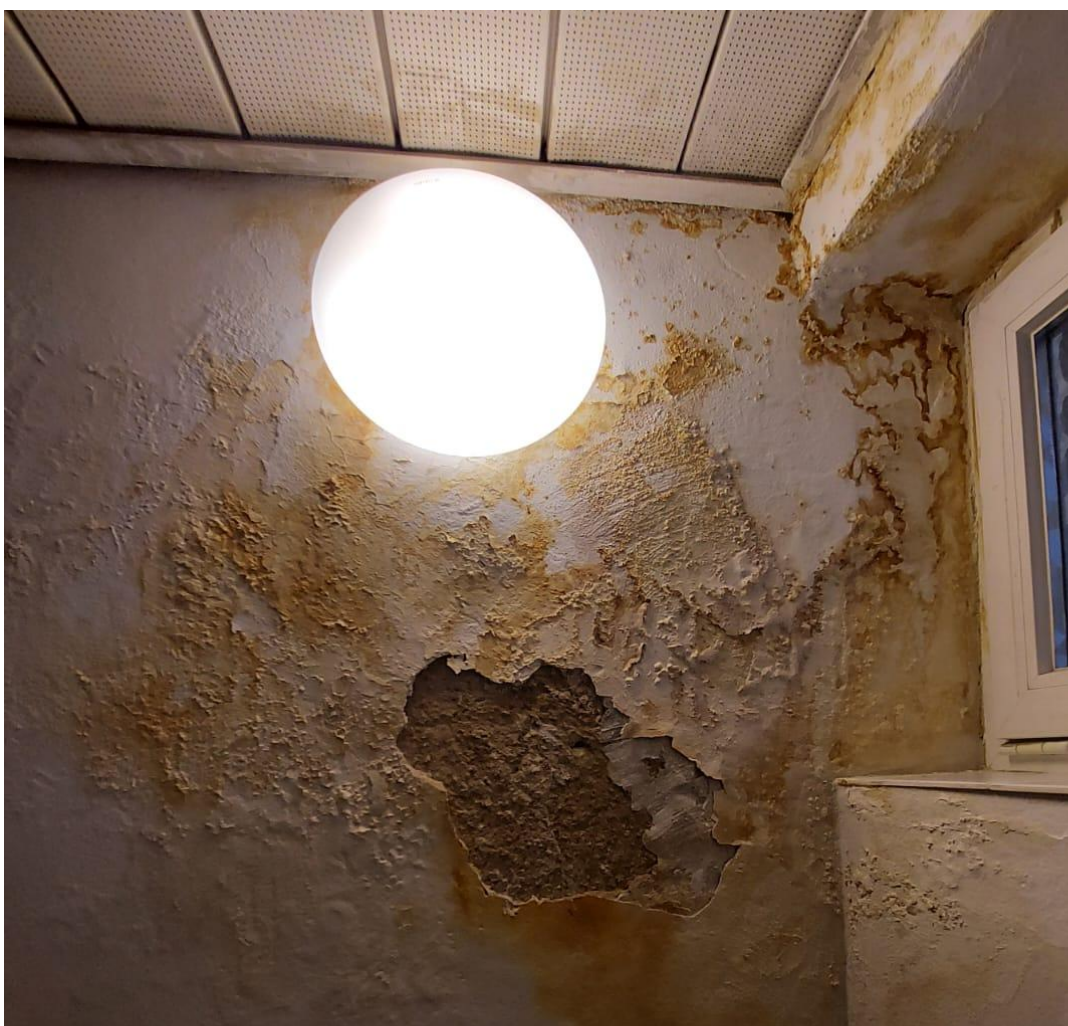
Obrázek č. 2.2 Zatékání střechou

Soustavné zatékání vytváří nepříjemnou atmosféru pro návštěvníky, kdy řada stropů a zdí jeví známky prosakování. Dále na několika místech dochází k zatékání do některých elektrozařízení (převážně pak do únikového osvětlení) nebo do jejich blízkosti. Dlouhodobé oddalování tohoto problému může v nejhorším případě vést až k degradaci materiálů, které nejsou proti působení vlhkosti zvláště ošetřené, jejich prolomení a případné spadnutí. Poslední zmíněné se týká například stropu nad bazénovou halou.

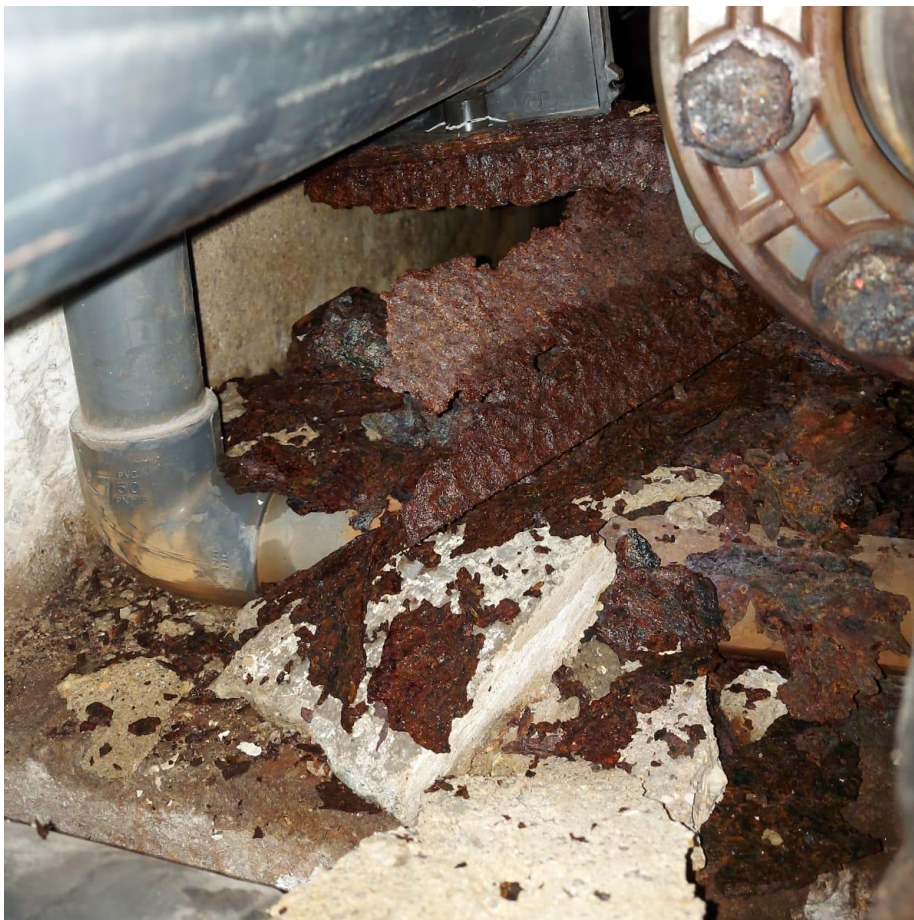
Obrázek č. 2.4 Havarijní stav nosníků

Havarijní stav nosníků armatur

V případě dalšího odložení výměny a úprav nosníků potrubí může v nepředvídatelnou dobu povolit jeden nebo více z mnoha zkorodovaných nebo jinak degradovaných nosníků tlakového potrubí. To by znamenalo pohyb potrubí a s největší pravděpodobností také jeho prasknutí. Nejméně závažná varianta této havárie by znamenala ztrátu tlaku, a tedy i dodávek vody do daného okruhu potrubí. S tím je spojena také ztráta vody. Pokud by se však jednalo o nosník v okolí jakékoli elektroinstalace, tedy téměř kdekoli v prostoru úpravny vody, hrozí pak zkrat, který může znamenat i nebezpečí na životě obsluhy, v nejhorším možném případě pak dokonce zkrat v prostoru celého bazénu ke kterému potrubí náleží, což by znamenalo ohrožení životů návštěvníků.

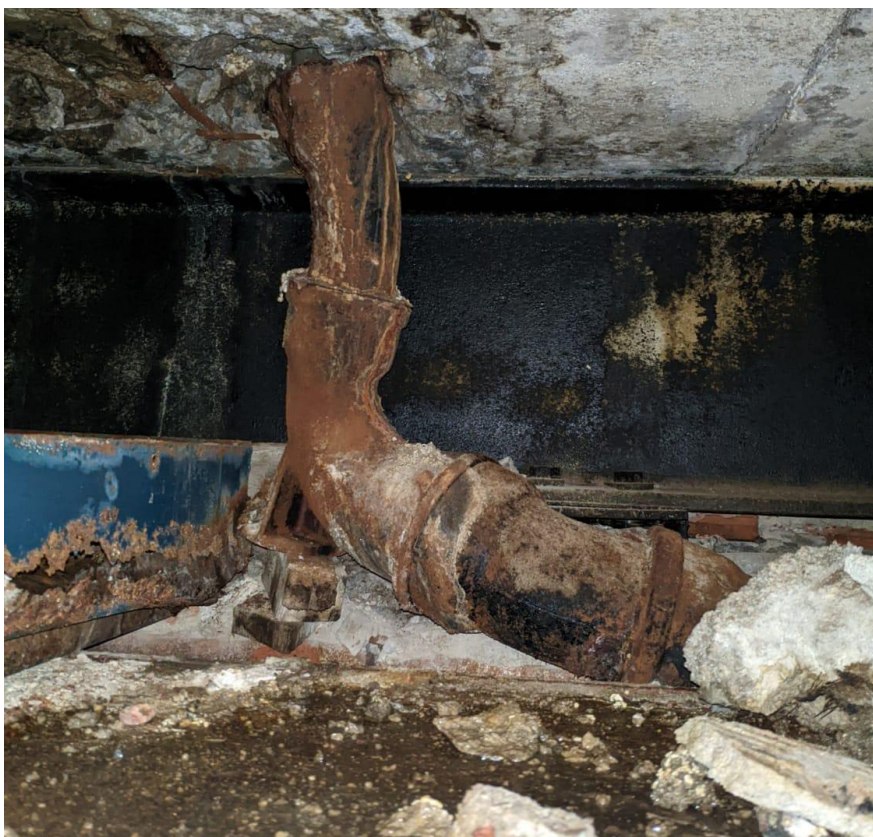
Obrázek č. 2.5 Havarijní stav armatur

Havarijní stav armatur

Nejen nosníky jsou limitujícím faktorem trvanlivosti armatur. Budova aquaparku je ještě v dnešní době plná litinového potrubí, které je ovšem již za hranici své životnosti. Řada z nich na výměnu vyžaduje odstávku provozu. Pokud dojde k havárii na armaturách, může dojít ke shodným následkům s předchozím bodem. Jmenovitě tedy hrozí ztráta funkčnosti daného okruhu potrubí, a tedy omezení provozu. Dále hrozí zatečení do elektroinstalace, což může být pro obsluhu strojovny i životu nebezpečné. V neposlední řadě se může jednat o únik splašků do provozních prostor a tedy i zamoření daného prostoru.

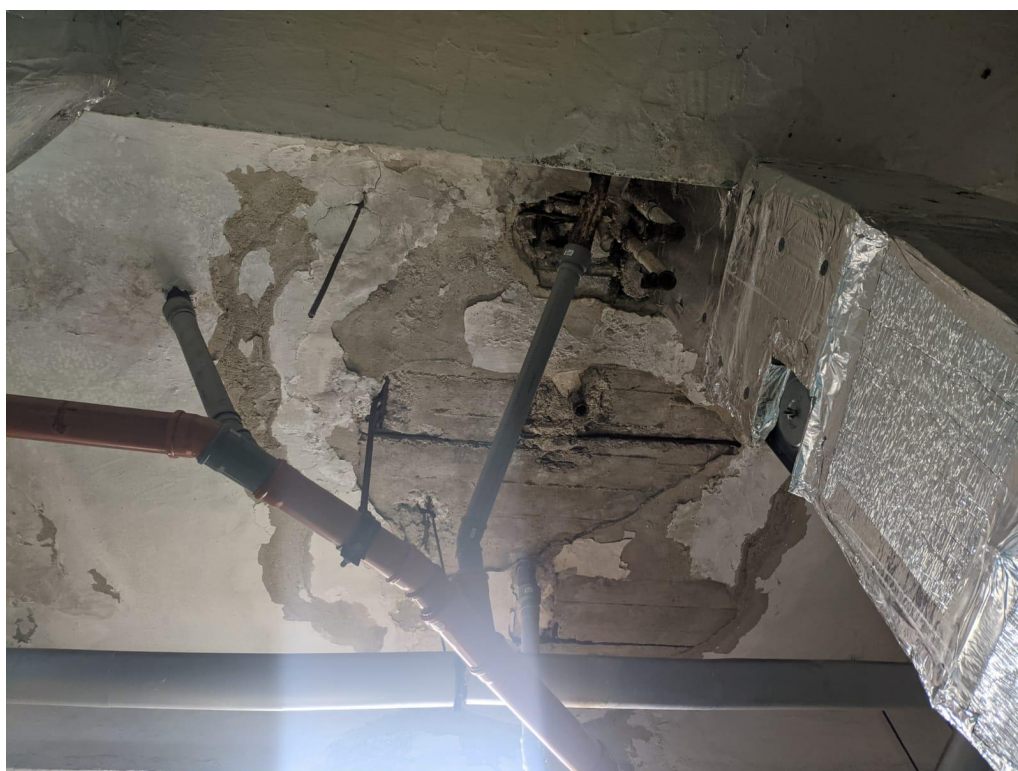
Obrázek 2.7 Nefunkční hydroizolace

Nefunkční hydroizolace mezi bazénem a strojovnou

Dlouhodobé odsouvání řešení nefunkční hydroizolace způsobilo značnou degradaci stavby, kdy nahodile odpadávají kusy stropu, který se nachází pod provozem bazénu, jmenovitě pak především pod pánskými sprchami, záchody, parní kabinou, v okolí obou vířivek a malého bazénu. V těchto místech je problém nejvážnější, ale neznamená to, že by se v jiných místech nevyskytoval. Náhodné opadávání omítky a kusů betonu může při nešťastném načasování spadnout na obsluhu strojovny. Dlouhodobé opadávání betonu a omítky odhalilo železobetonovou konstrukci, která působením vlhka také zkorodovala. Koroze je již tak pokročilá, že je možné některé kusy ocelových drátů odstranit i bez použití nástrojů. Takový odpadlý kus by pak vlivem své ostrosti mohl představovat několikanásobně vyšší riziko úrazu.
