**Název bodu jednání**

Schválení zadání Změny č. 4 Územního plánu Příbram

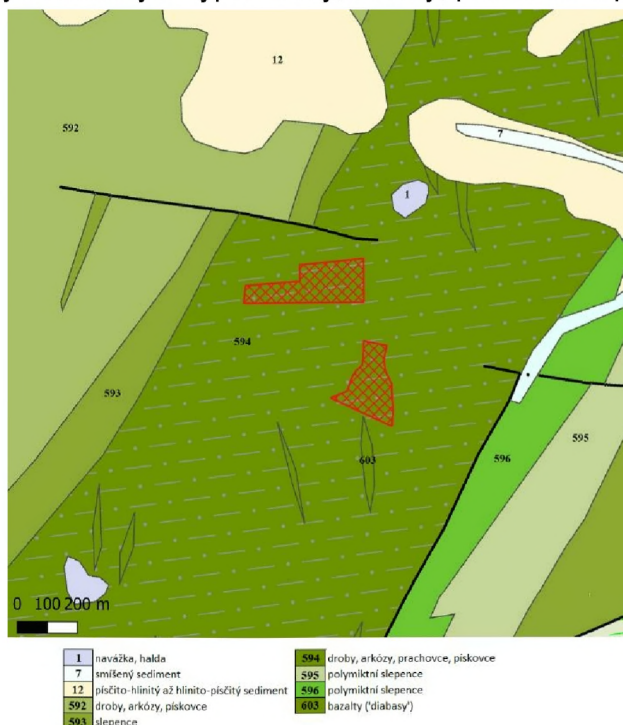
Z geologického hlediska zájmové území spadá do Českého masivu, oblasti moldanubické (moldanubikum). Podle geologické mapy 1:50 000 (Obr. 1) je území tvořeno zpevněnými kambrickými sedimenty horninových typů: droby, arkózy, prachovci a pískovci.

Obr. 1: Zájmová lokalita, k. ú. Příbram z geologického hlediska a legenda k mapě. Podkladová mapa ZM25 ©ČÚZK, Geologická mapa 1:50 000 ©Česká geologická služba.

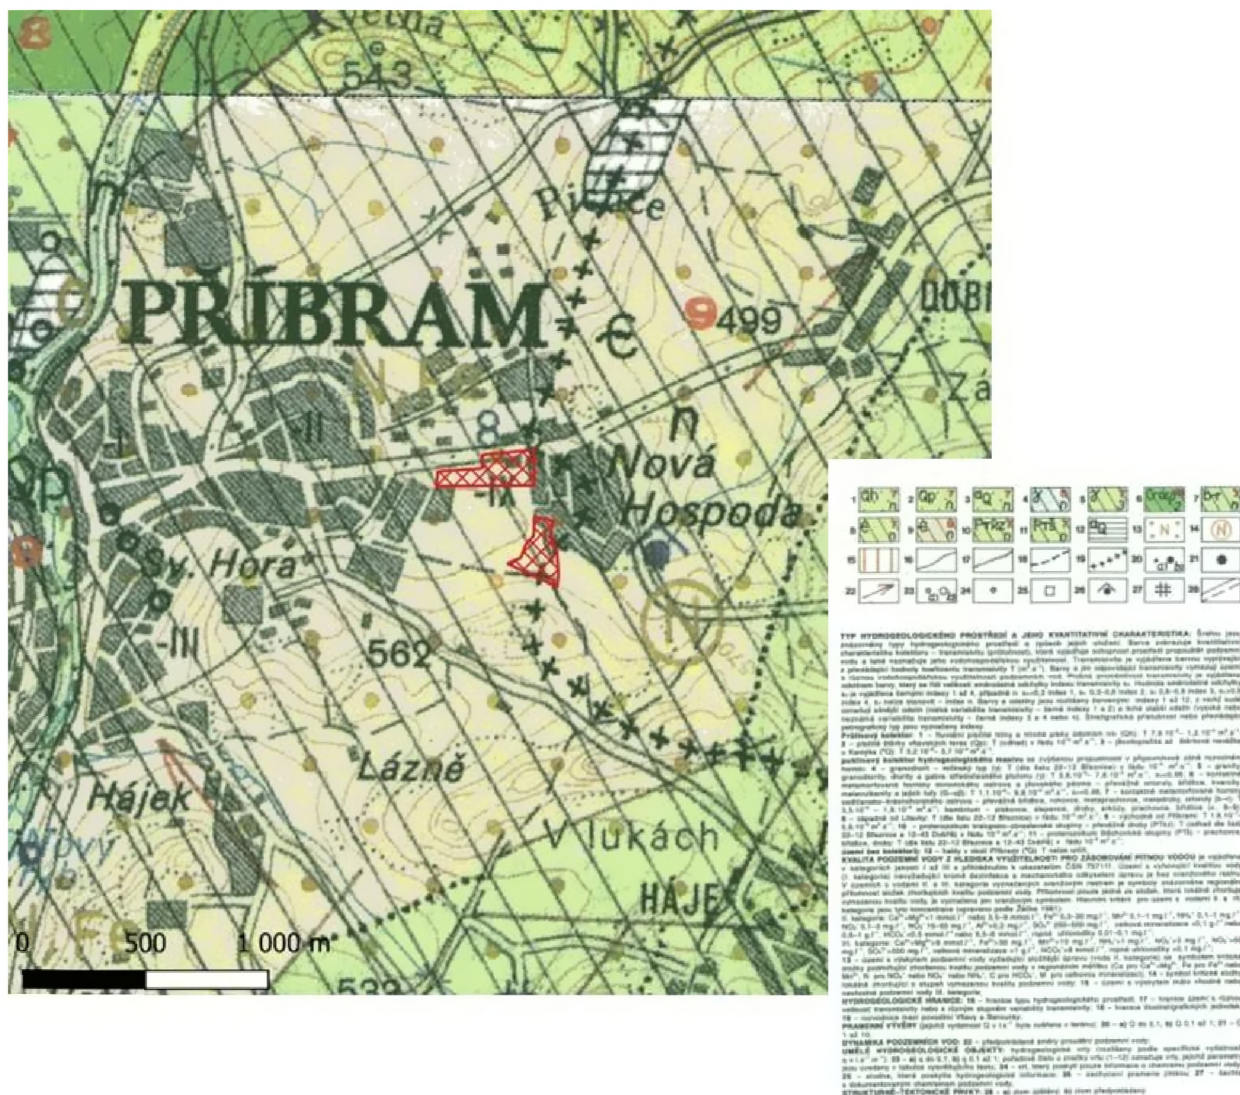
Obr. 2: Zájmová lokalita, k. ú. Příbram z hydrogeologického hlediska a legenda k mapě. Podkladová mapa ZM25 ©ČÚZK, Hydrogeologická rastrová mapa 1:50 000 ©Česká geologická služba.

Na zájmovém území se nachází puklinový kolektor hydrogeologického masívu se zvýšenou propustností v přípovrchové zóně rozvolněných hornin. Jejich transmisivita se na východě Příbrami pohybuje v rozmezí 1,6.10<sup>-7</sup> až 5,0.10<sup>-6</sup> m<sup>2</sup>. s<sup>-1</sup>.

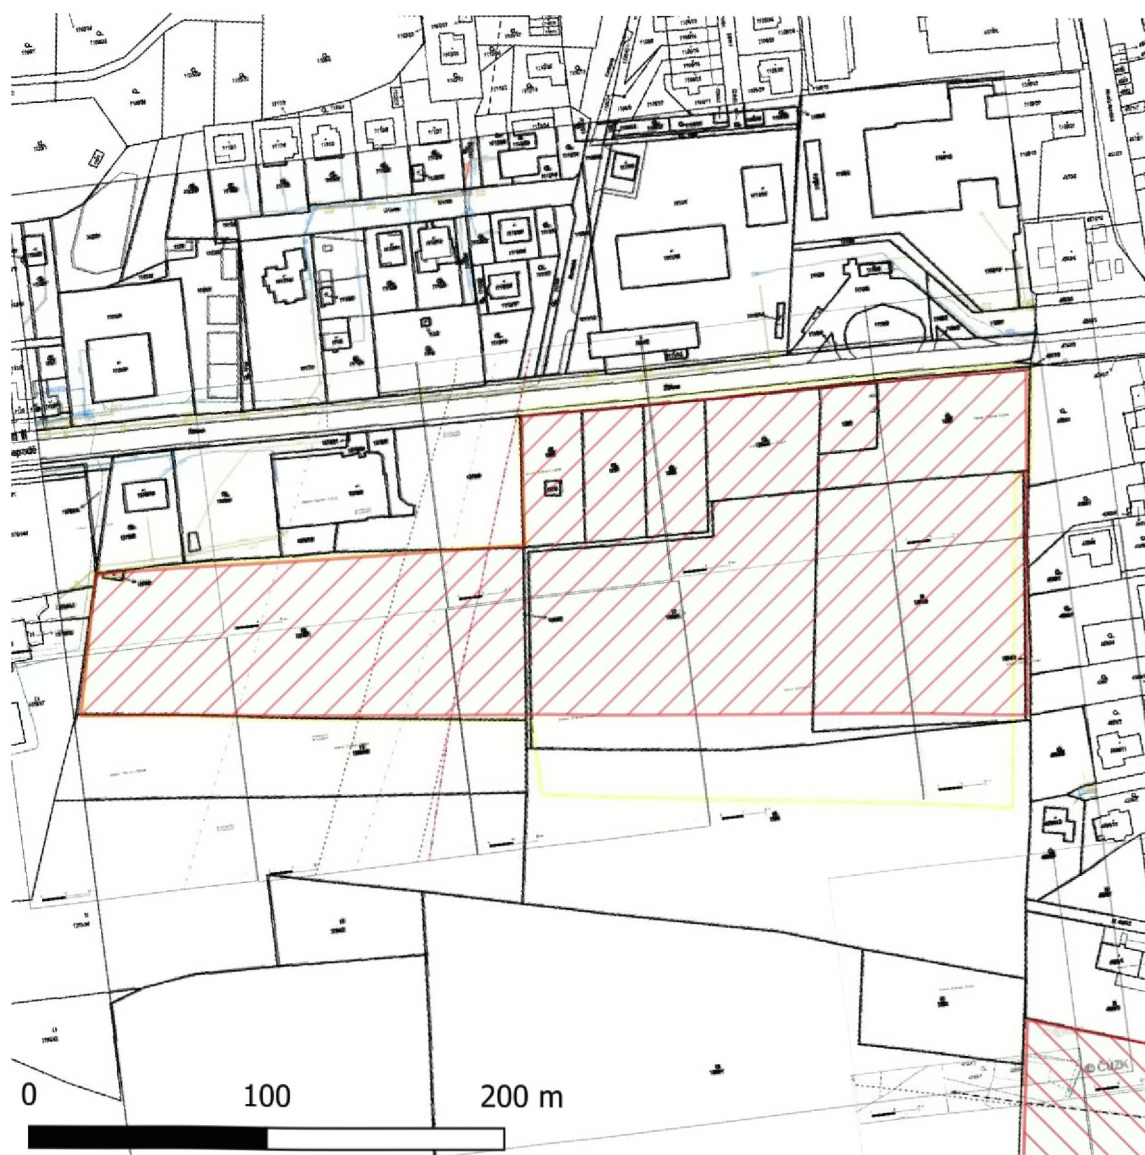
Obr. 4 Střet zájmu s ČEZ Distribuce a SČV a.s. v severním polygonu.

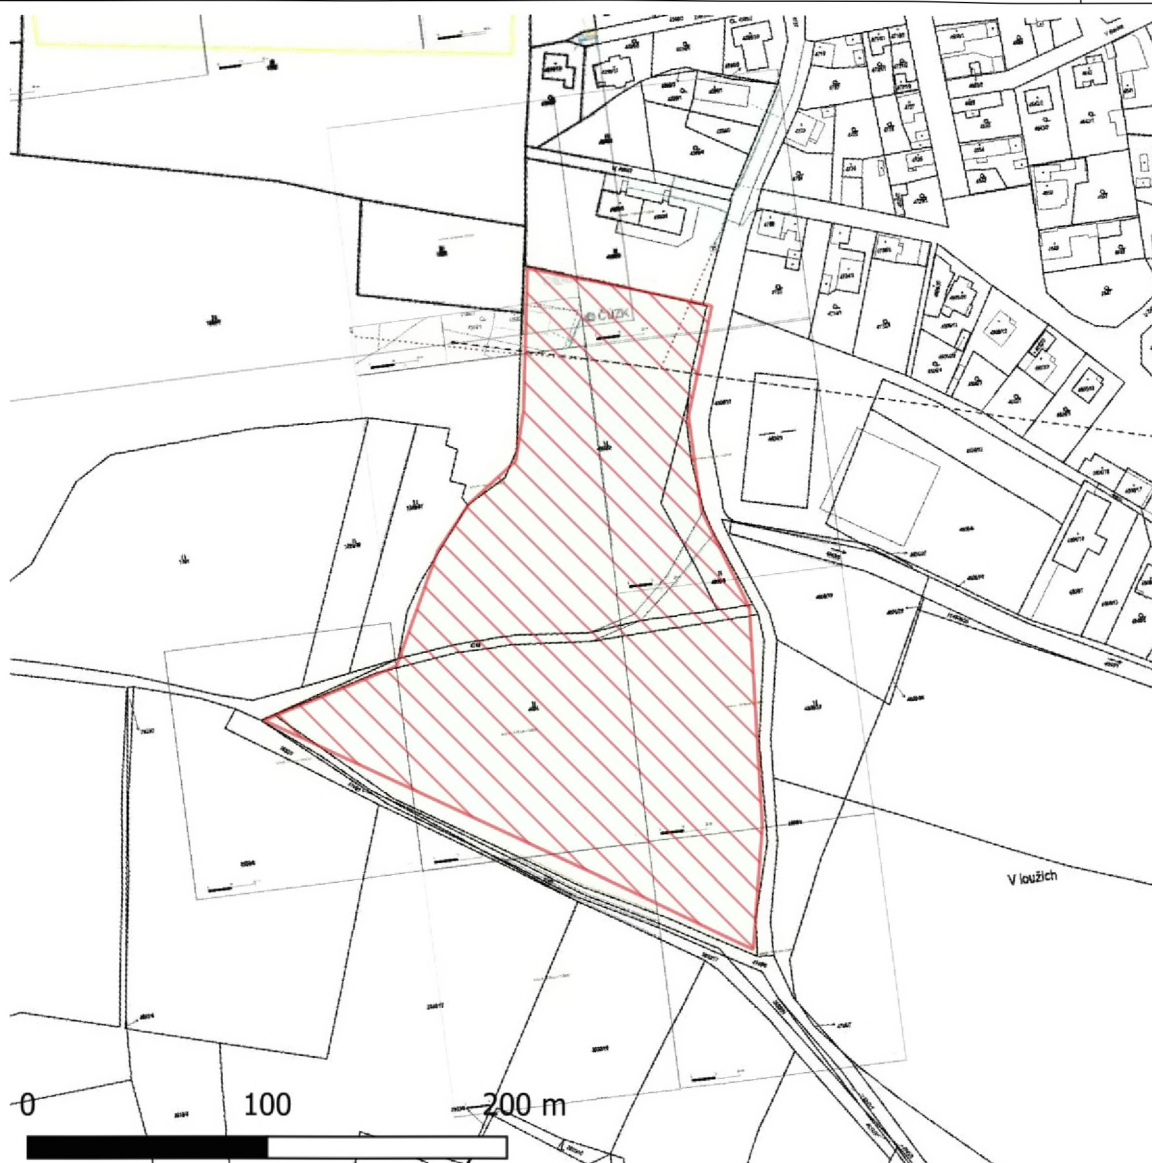
Obr. 5: Střet zájmu s ČEZ Distribuce a.s. v jižním polygonu.

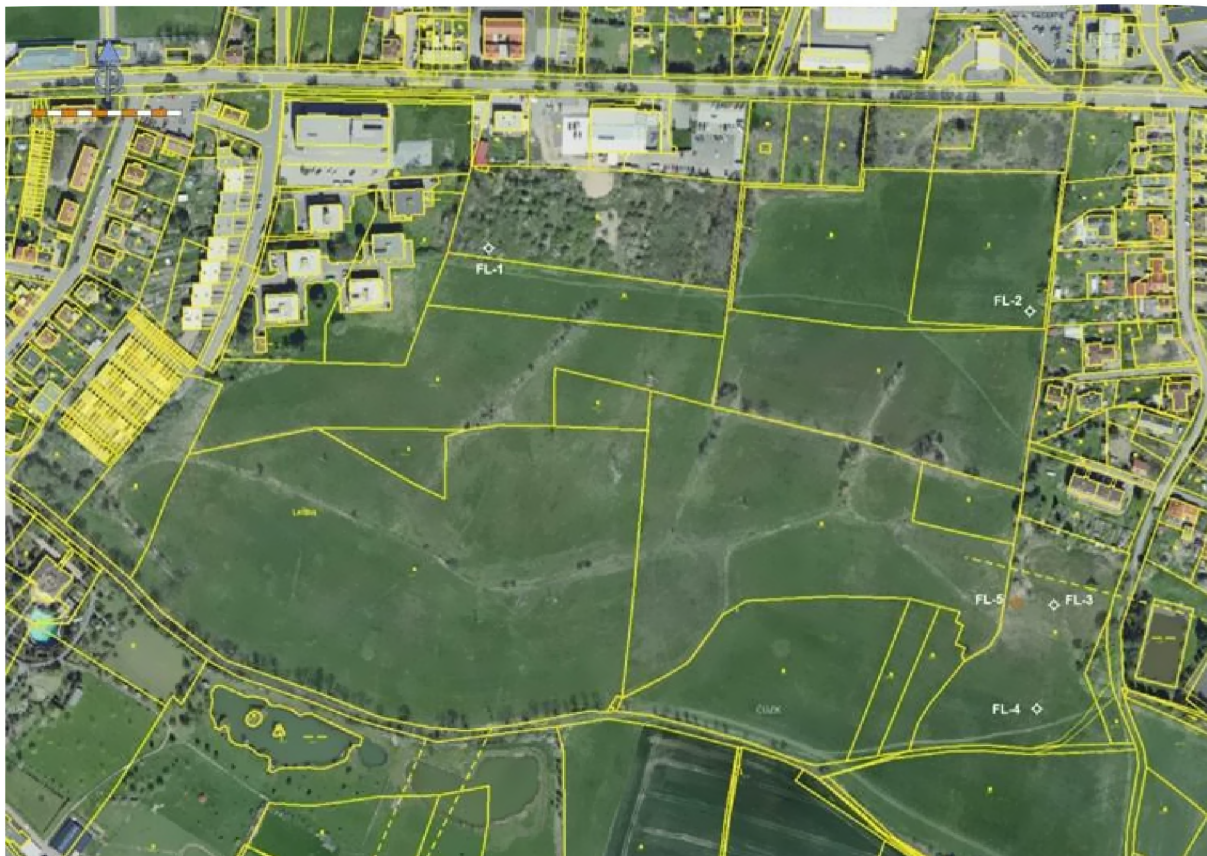
Pro potřebu hydrogeologického průzkumu, jehož součástí byl dle požadavku Objednatele prací monitoring, byly odvrtány a vystrojeny 4 hydrogeologické vrty s označením FL-1 až FL-4. Vrtná monitorovací síť byla doplněna jednou mělkou sondou FL-5 vystrojenou širokoprofilovou skruží za účelem sledování přítomnosti povrchové vody v mokřadu. Rozložení monitorovacích objektů v zájmovém území je znázorněno na následujícím obrázku.

Obr. 6: Rozmístění monitorovaných objektů realizovaných v zájmovém území pro potřeby hydrogeologického průzkumu.

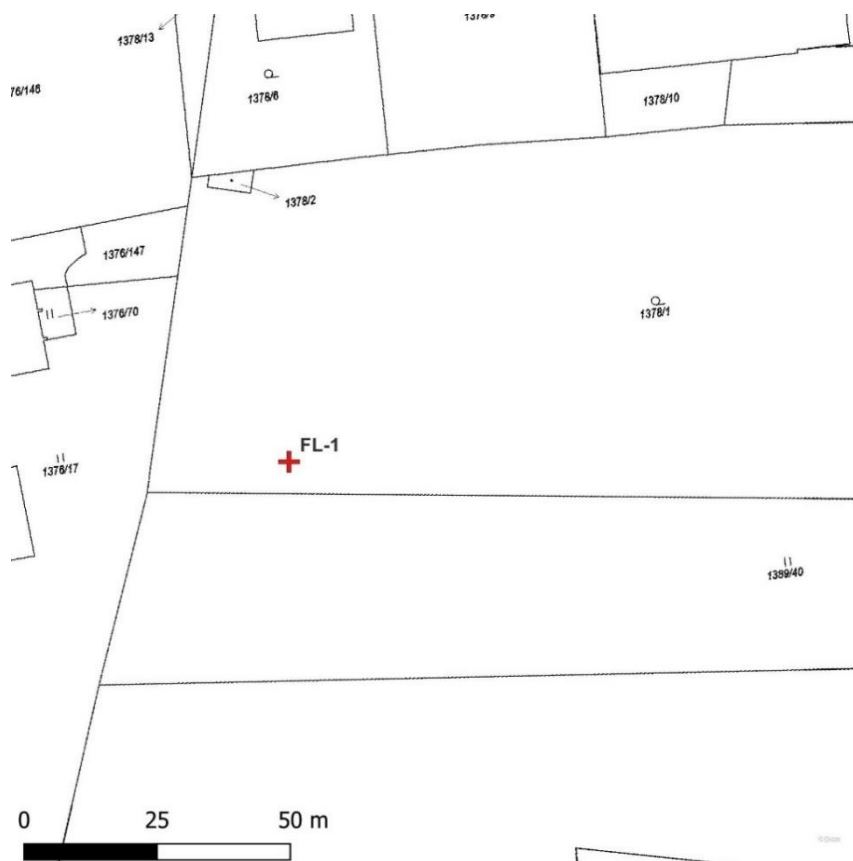
Poloha je znázorněna na Obr. 7. Skutečné provedení vrtu dokumentují Tab. 3 a Obr. 8. Vrt byl hlouben nasucho jednoduchou jádrovkou osazenou roubíkovou korunkou o prům. 220 mm v intervalu 0,0 – 6,0 m. Dále byl vrt do konečné hloubky 8,2 m hlouben prům. 175/195 mm. Vrt byl vystrojen PVC pažnicí o prům. 125 mm se silou stěny 5 mm, v úseku 0,0 – 1,0 m byla nainstalována plná pažnice, v úseku 1,0 – 8,2 m byl vrt osazen pažnicí perforovanou. Pažnice jsou spojované závit.

Obr. 7: Umístění průzkumného hydrogeologického vrtu FL-1 na pozemku p. č. 1378/1, k. ú. Příbram. Podkladová mapa ZM10 ©ČÚZK.

Vrt FL-1 je umístěn v severozápadním cípu monitorovacího polygonu Fantovy louky a severně od průběhu hranice lučního porostu a mokřadu. Nachází se v náletovém porostu křovin blízko hranice s loukou. Ruční měření h.p.v. ve vrtu probíhalo od 7.6.2023, dataloger s dálkovým odečtem byl nasazen od 11.6.2023, kdy bylo ukončeno čištění vrtu.

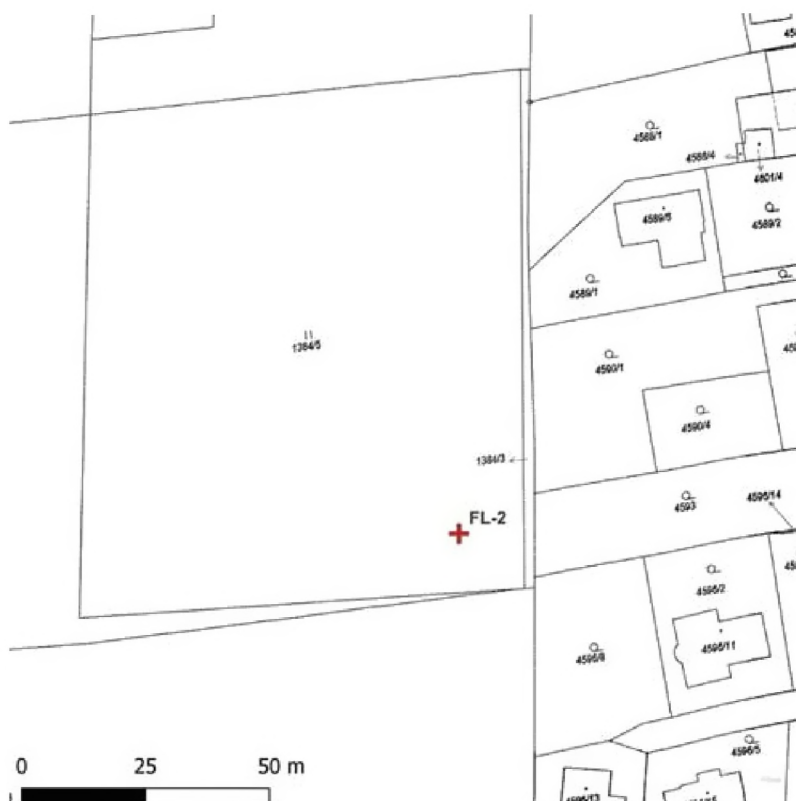
Polohu v rámci geologických průzkumných prací znázorňuje Obr. 9. Skutečné provedení vrtu dokumentují Tab. 4 a Obr. 10, které zároveň zobrazují základní hydrogeologické charakteristiky tak, jak byly zaznamenány v průběhu vrtných prací. Vrt byl hlouben nasucho jednoduchou jádrovkou osazenou roubíkovou korunkou o prům. 220 mm v intervalu 0,0 – 6,0 m. Dále byl vrt do konečné hloubky 8,1 m hlouben prům. 175/195 mm. Vrt byl vystrojen PVC pažnicí o prům. 125 mm se silou stěny 5 mm, v úseku 0,0 – 1,0 m byla nainstalována plná pažnice, v úseku 1,0 – 8,1 m byl vrt osazen pažnicí perforovanou. Pažnice jsou spojované závit.

Obr. 9: Umístění průzkumného hydrogeologického vrtu FL-2 na pozemku p. č. 1384/5, k. ú. Příbram. Podkladová mapa ZM10 ©ČÚZK.

Vrt FL-2 je umístěn v severovýchodním cípu zájmového území a severně od hranice lučního porostu s mokřadem. V rámci pozorovacího polygonu se jedná o druhý nejseverněji umístěný vrt.

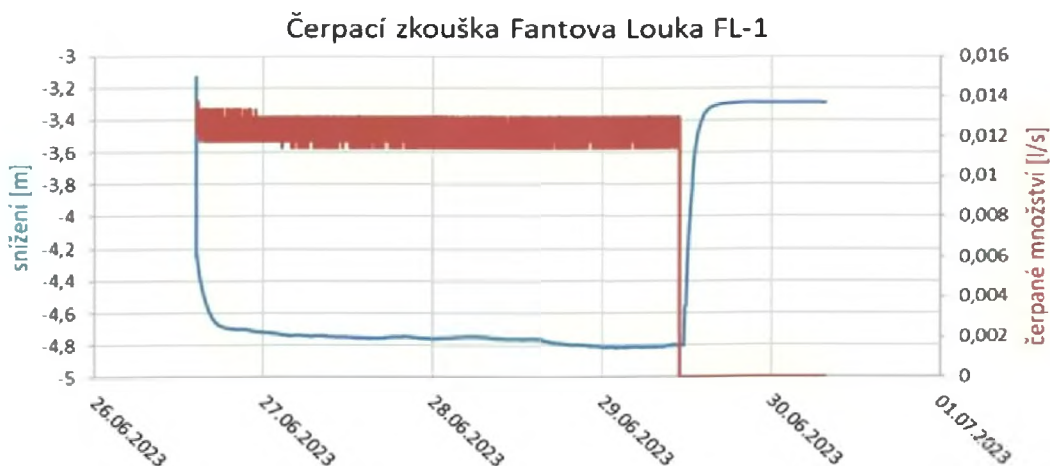
Čerpací zkouška (ČZ) byla provedena čerpadlem zapuštěným do hloubky cca 7,5 m. Pohyb h.p.v. ve vrtu byl měřen tlakovou sondou s automatickým odečtem.

Čerpané množství bylo stanoveno na základě předběžných měření spočívajících v počáteční regulaci čerpaného množství a kolísání h.p.v. ve vrtu. Čerpací zkouška byla provedena o vydatnosti 0,013 l.s<sup>-1</sup>: Průběh ČZ ukazuje Obr. 14. Vyhodnocení ČZ ukazuje Obr. 15.

Obr. 14: Průběh hydrodynamické zkoušky na vrtu FL-1.

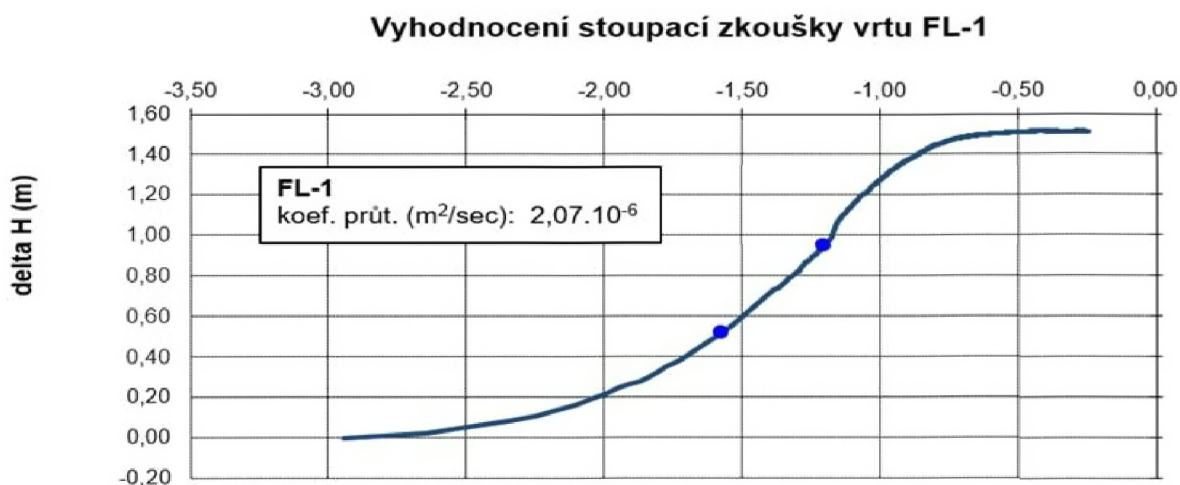
Následující stoupací zkouška (SZ) začala ihned po ukončení čerpací zkoušky. H.p.v. byla v čase 0 na hloubce 4,73 m od O.B. Z křivky popisující průběh nástupu h.p.v. v čase (viz Obr. 16 a Tab. 7) byl vypočten koeficient průtočnosti:

$$T = 2,07 \cdot 10^{-6} \text{ m}^2 \cdot \text{s}^{-1}.$$

Při ukončení SZ dosahovala hladina úrovně 3,28 m od O.B.

Obr. 16: Vyhodnocení stoupací zkoušky na vrtu FL-1.

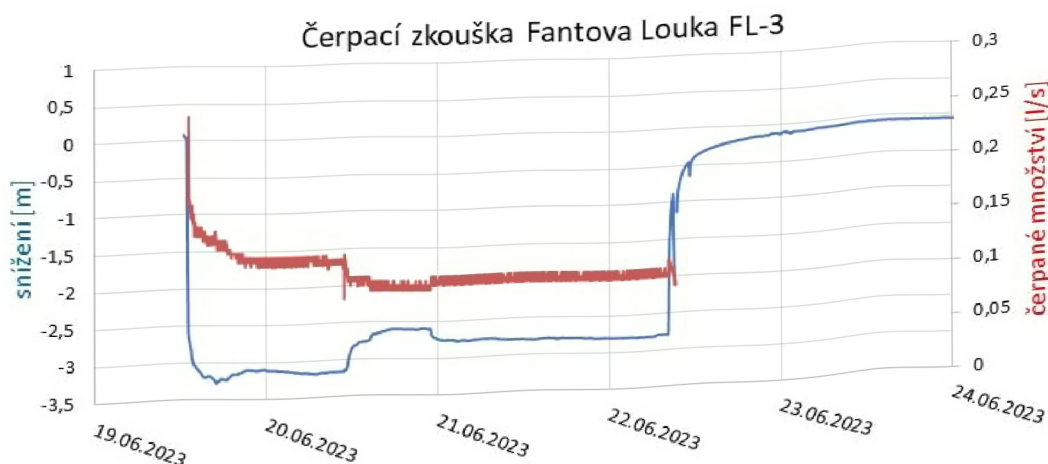
Čerpané množství bylo stanoveno na základě předběžných měření spočívajících v počáteční regulaci čerpaného množství a kolísání h.p.v. ve vrtu. Čerpací zkouška byla provedena o vydatnosti 0,14 l.s<sup>-1</sup>.

Průběh ČZ ukazuje Obr. 20 a vyhodnocení ČZ znázorňuje Obr. 21.

Obr. 20: Průběh hydrodynamické zkoušky na vrtu FL-3.

V průběhu hydrodynamické zkoušky na vrtu FL-3 byla současně zaznamenávána h.p.v. ve vrtech FL-1, FL-2 a FL-4 datalogry s automatickým odečtem, které byly kontrolovány ručním měřením. ČZ ve vrtu FL-3 byla zahájena 19.6.2023 ve 12:58 hod. Ustálená h.p.v. před zahájením čerpací zkoušky byla v hloubce 0,52 m od O.B. (horní hrana skruže +0,97 m od t.) a v průběhu ČZ h.p.v. se ustálila na hloubce  $\pm 2,94$  m od O.B. ČZ byla ukončena 22.6.2023 v 9:20 hod. Čerpání probíhalo s nastaveným průměrným průtokem  $0,14 \text{ l.s}^{-1}$ . Z průběhu snížení byly vypočítány koeficienty průtočnosti:

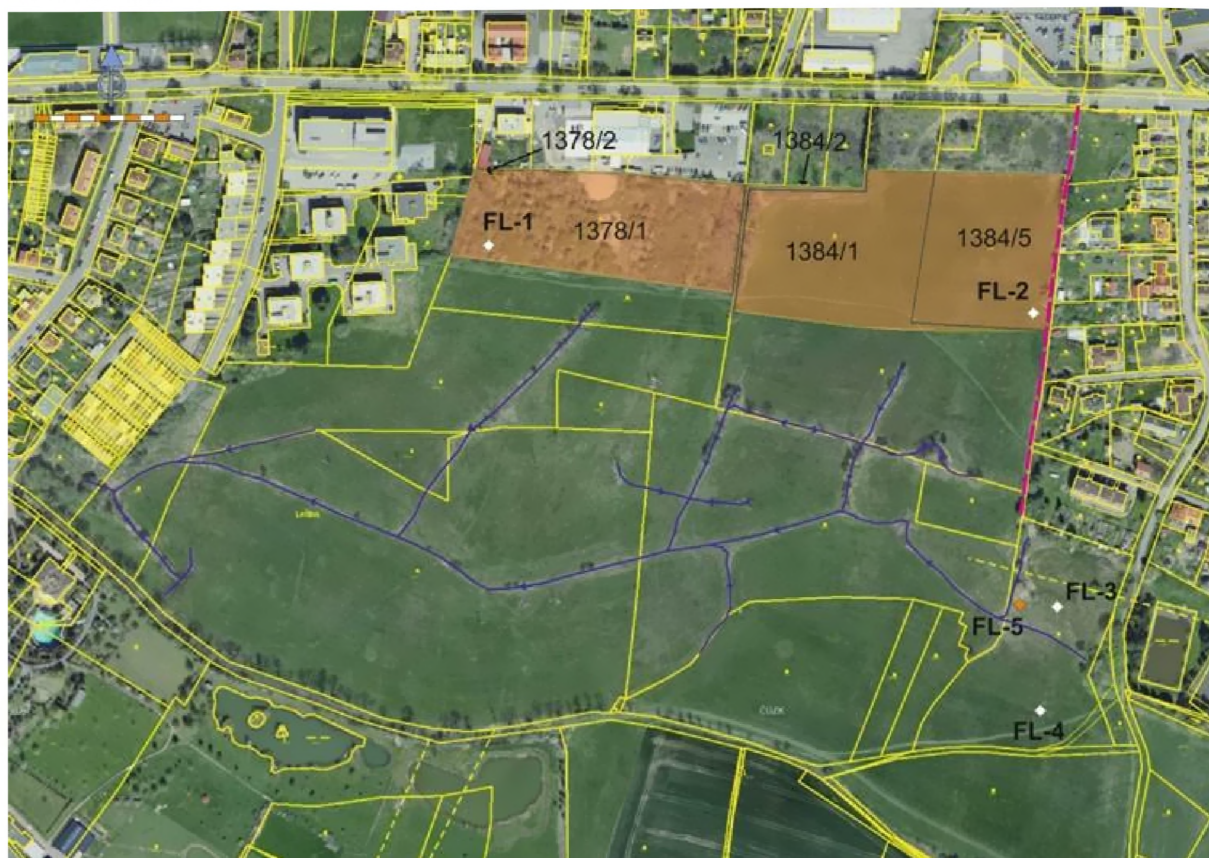
Obr. 39: Severní polygon - Pozemky při severní hranici zájmového území.

Pozemky v severní části zájmového území poblíž ulice Žižkova („severní polygon“ viz Obr. 39) nevykazují mokřadní prvky. Pozemky jsou výše položené než jižněji vyvinutý mokřad a jsou budovány mírně odlišnými sedimenty s vyšší propustností, než je tomu v jižní části zájmového území s vyvinutým mokřadem. Tudíž se jedná o poměrně suché území a nebylo zde nutné z pohledu záměrů minulých období budovat odvodňovací rýhy či meliorace. Proto je tato část zájmového území bez odvodňovacích struh, ale také bez výskytu biotopu specifického pro mokřad. Území je zřetelně odděleno od mokřadu polní cestou vedoucí od bytovek do části

Pozemky zahrnuté do tzv. severního polygonu jsou graficky znázorněny na Obr. 39 a v přehledné formě uvedeny v Tab. 13. Vyjma pozemku p.č. 1378/1 a p.č. 1378/2 se jedná o plochy pozemků s dobrými infiltračními podmínkami pro srážkové vody, a to nejen díky hydrogeologickým poměrům, ale i skladbě vegetačního pokryvu. Pouze plochy pozemků p.č. 1378/1 a p.č. 1378/2 jsou pokryty bujnou, neudržovanou vegetací, která ovlivňuje evapotranspirací infiltrační poměry. Ostatní pozemky severního polygonu umožňují díky lučnímu porostu vysokou míru infiltrace srážkových vod.

1. stavby by měly být založeny na základových deskách,
2. stavební práce, resp. základové prvky stavby by neměly být hlouběji než 1 m pod stávající úrovní terénu,
3. vodě nepropustné stavební prvky budou aplikovány na ploše nepřevyšující max. 40 % z plochy každého pozemku, tzn. že min. 60 % pozemku dotčeného stavbou bude umožňovat přirozenou infiltraci srážkových vod,

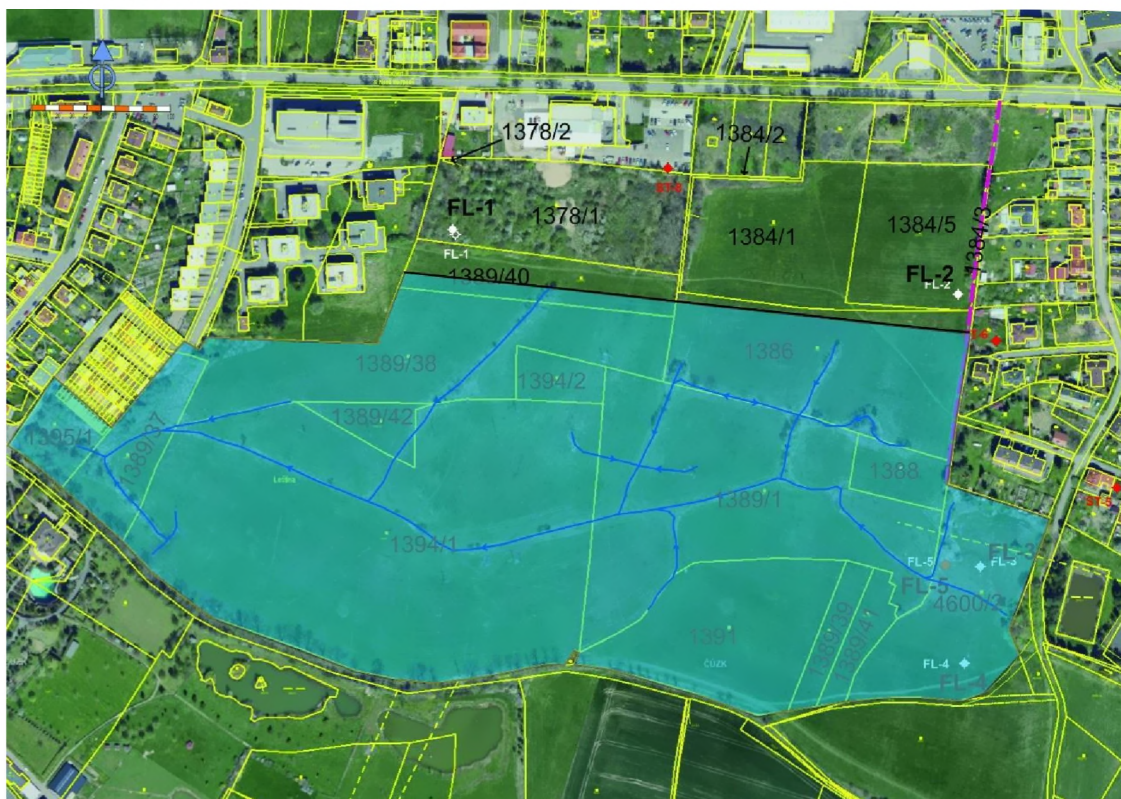
Jak uvedeno dříve, v posudku byla hranice stanovena konzervativně s oporou ve vyhlášce č. 395/1992 Sb. S ohledem na zadání, které požadovalo hodnocení ve vztahu k rozvoji města, byla hranice vymezena souběžně s hranicemi pozemků. Navrhované posunutí hranice VKP navrhovatele RNDr. Ondřeje Sedláčka, Ph.D. ze dne 22.10.2024 je z pohledu zpracovatele posudku akceptovatelné.

Grafické vyjádření přibližného průběhu přírodní hranice mokřadu

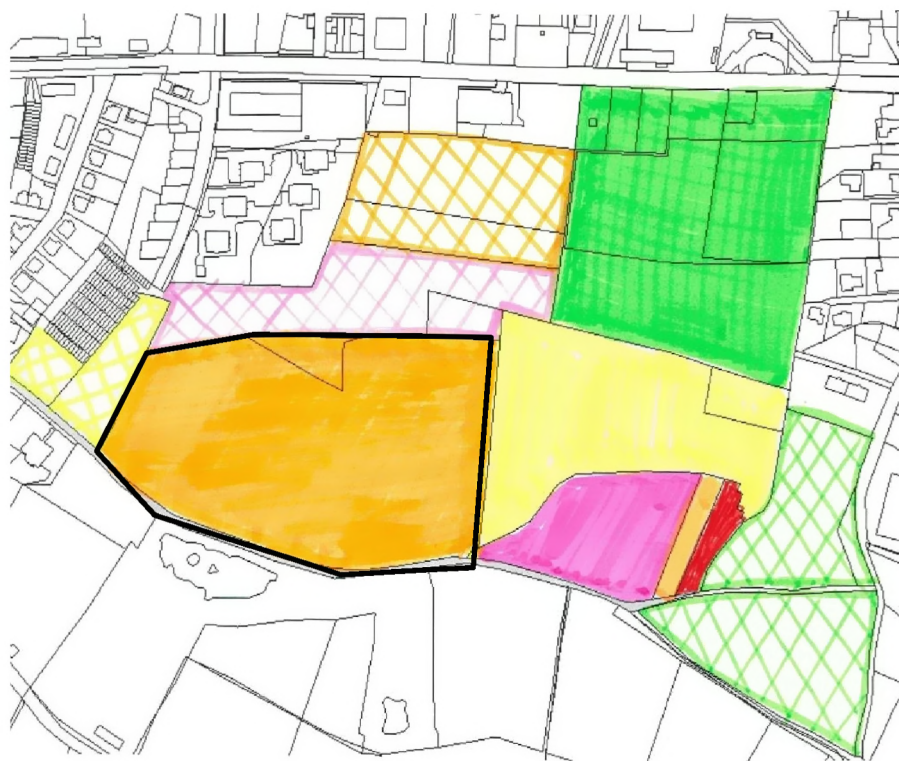
Jednotné označení vždy několika pozemků stejnou barvou nebo stejným šrafováním představuje stav vlastnických vztahů v lokalitě. Pozemky Města Příbram jsou vyznačeny černou hranicí.

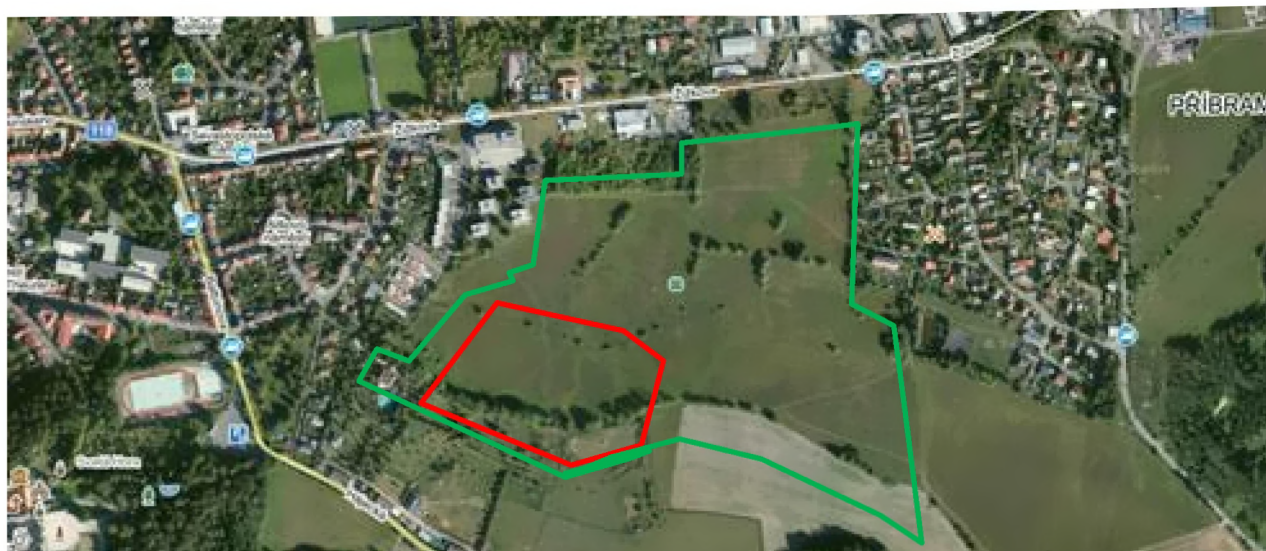
**Zájmové území biologického hodnocení - plocha SO2**  
(orthofotomapa mapa KN, zdroj [www.cuzk.cz](http://www.cuzk.cz), [www.seznam.cz](http://www.seznam.cz))

Plocha celoplošné zástavby Fantovy louky – **zelená hranice**  
Plocha pozemků ve vlastnictví Města Příbram – **červená hranice**

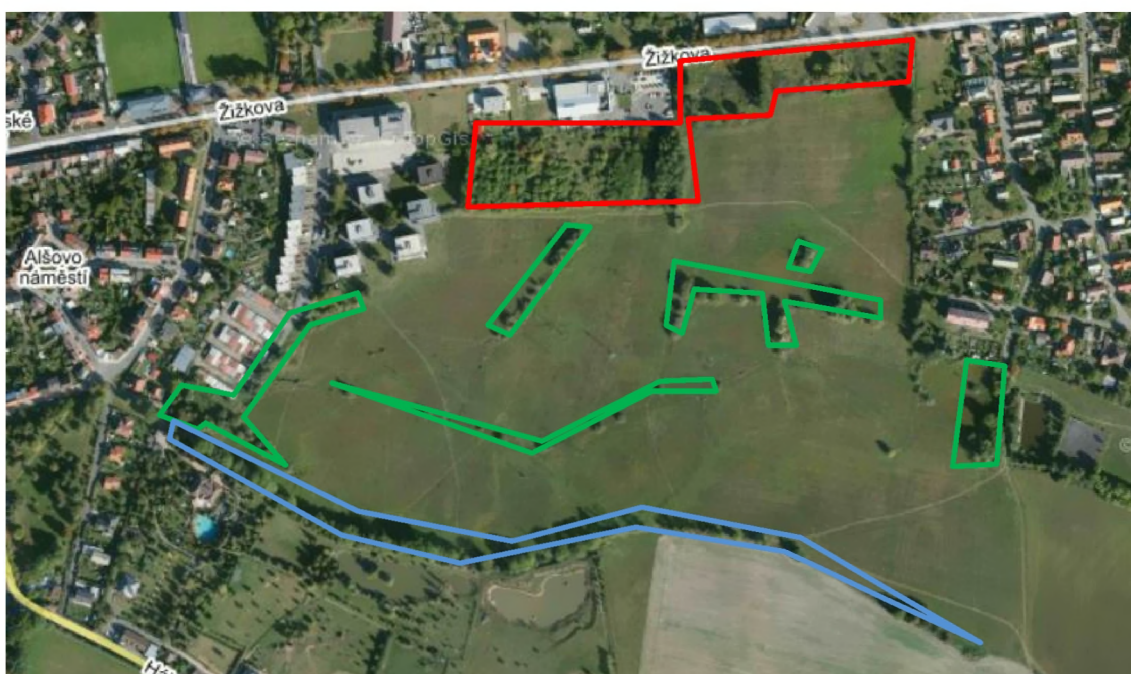
Součástí posudku je i vyhodnocení dřevin a vlivu stavby na tyto dřeviny, popřípadě nutnost jejich kácení. Mapování dřevin, resp. ploch dřevin, které budou stavbou dotčeny, je provedeno do následující katastrální mapy s podkladem ortofotomapy na pozadí a popisem ploch dřevin.

### **Červeně označené porosty na severu – budou odstraněny při omezené zástavbě**

Jde o porosty v severní suché části lokality, které jsou zanedbané, převážně náletové, tvořící souvislé dřevinné porosty. Mezi nadlimitní dřeviny (obvod nad 80 cm) patří jehličnany, tvořící hranici pozemků, jírovce kolem ulice Žižkova a okrajové jasany, lípy a topoly osiky. Ostatní nadlimitní dřeviny v severním území již byly vykáceny nebo jsou k vykácení označeny. V plochách jsou ovocné, okrasné dřeviny i pionýrské sukcesní dřeviny. Porosty jsou ochranně nevýznamné, ve špatném fyziologickém stavu, neudržované, přehoustlé.

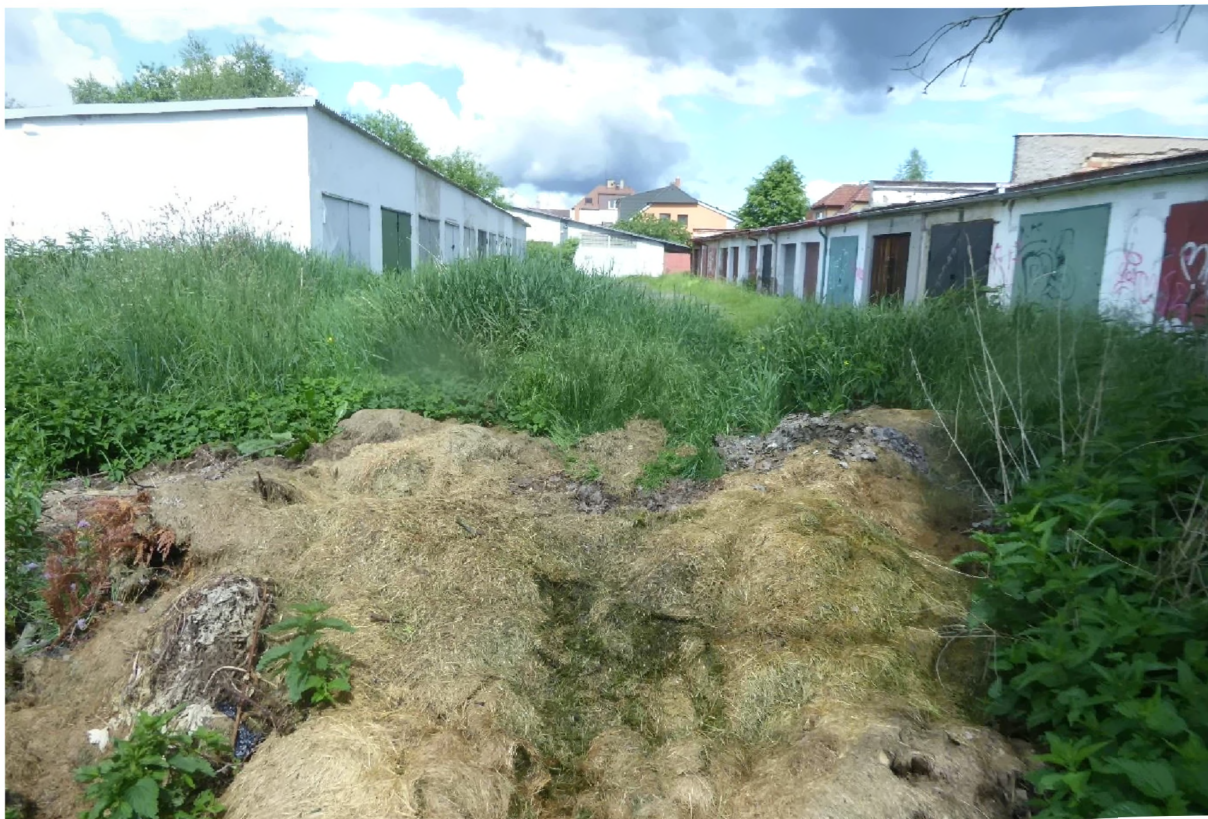
Nepovolené soustředování bioodpadů u garáží

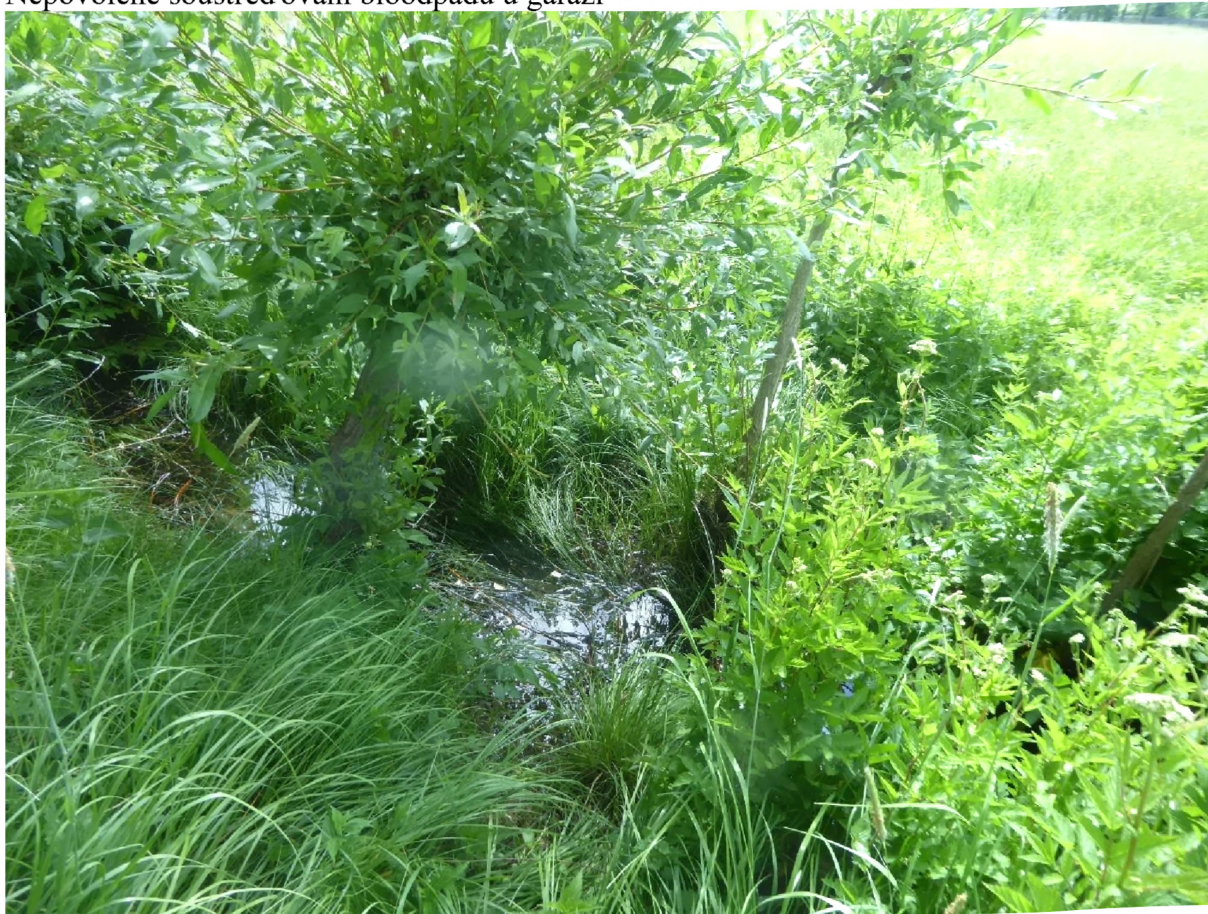
Stav odvodňovacích struh

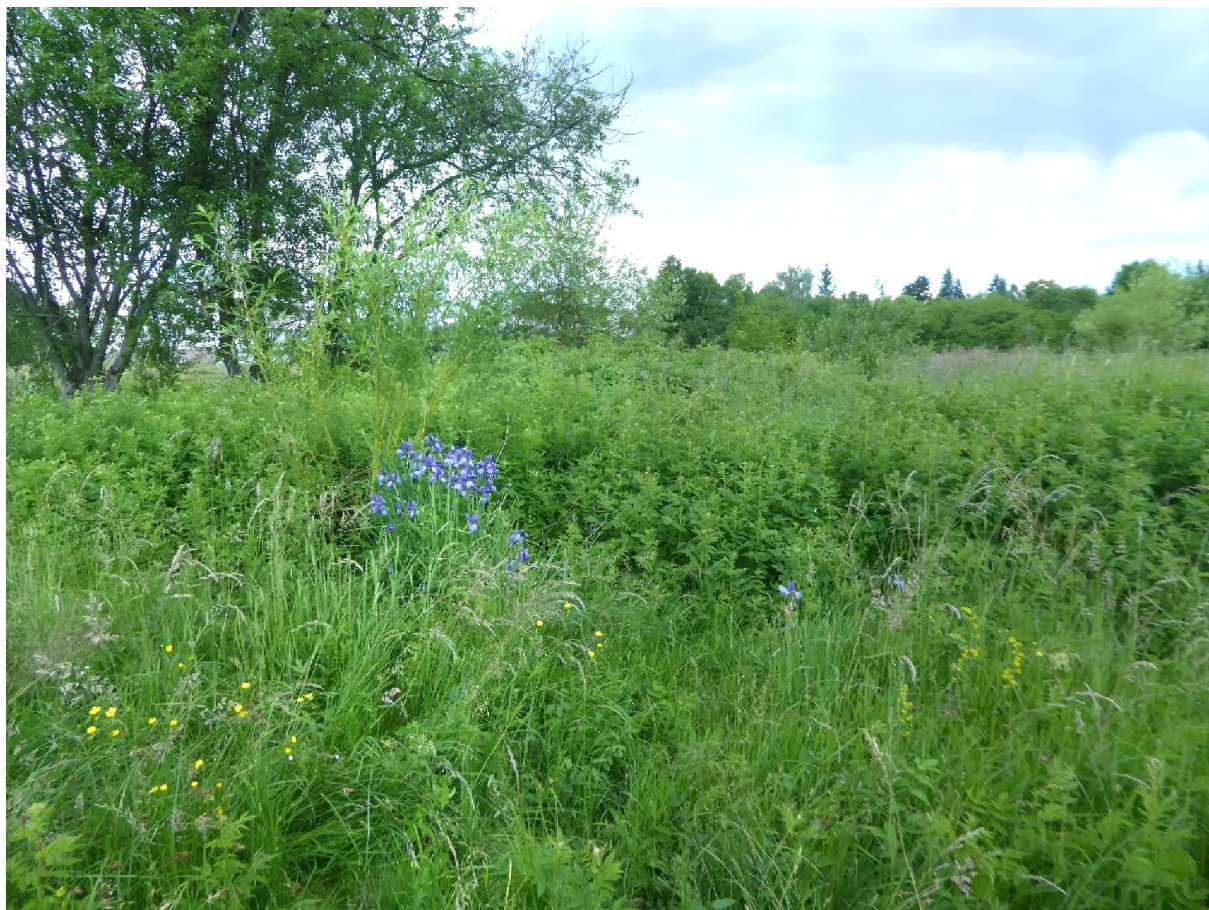
Vegetace kolem odvodňovacích struh

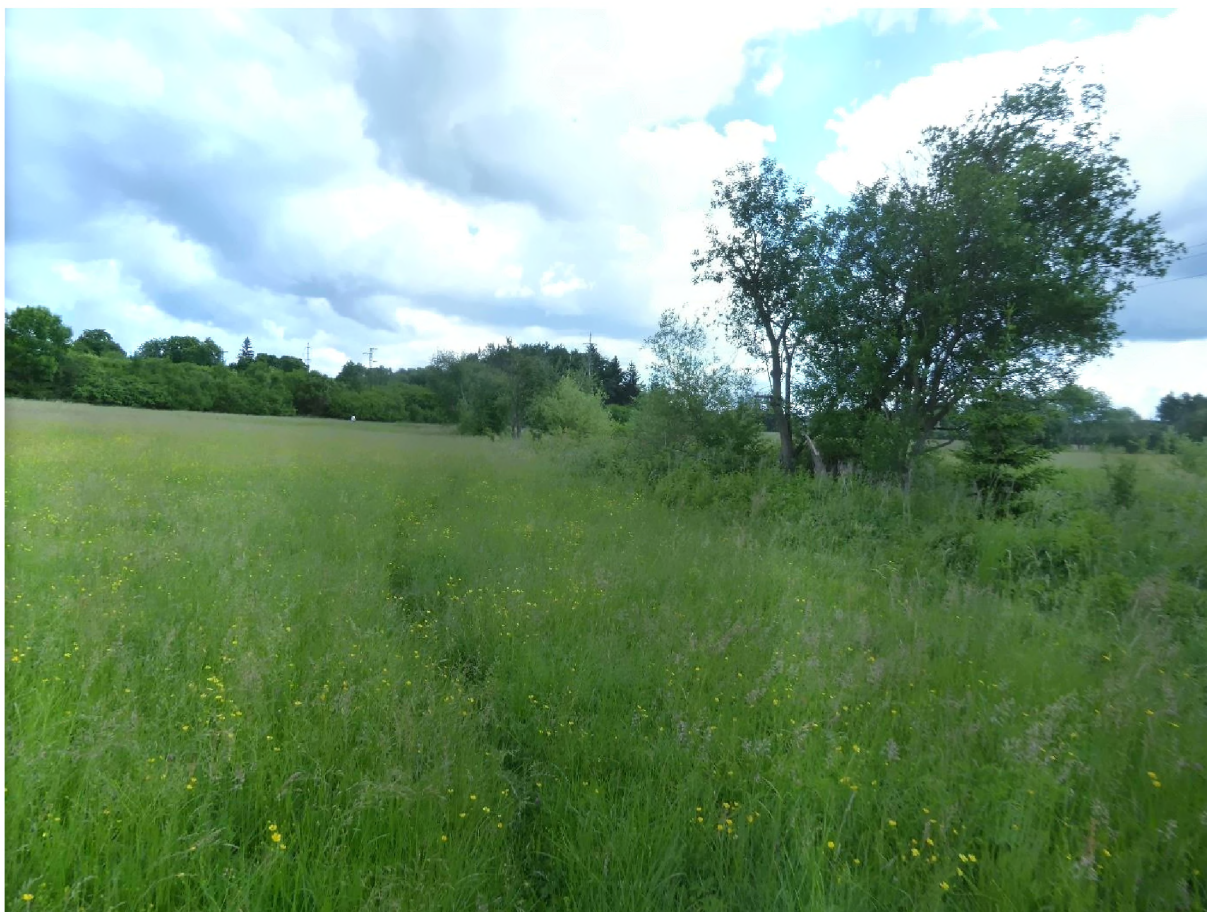
Vegetace kolem odvodňovacích struh

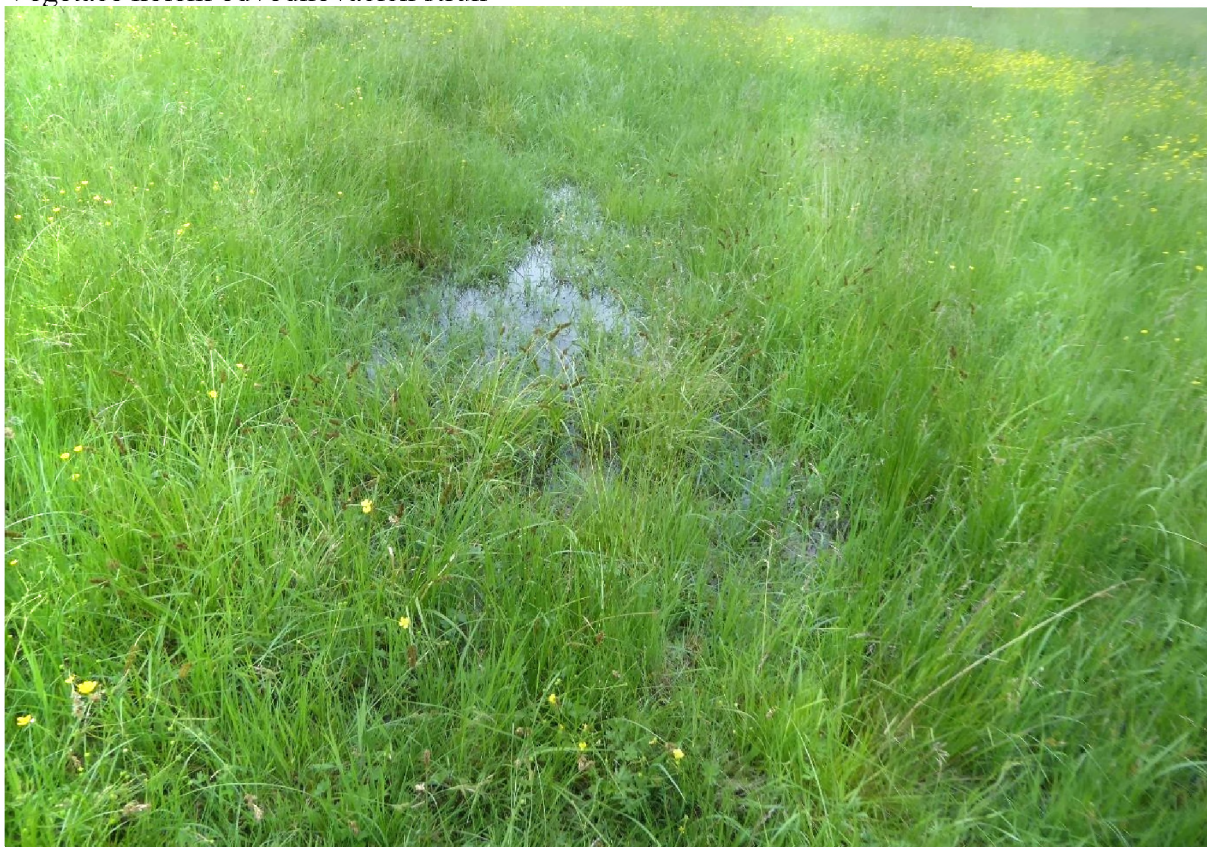
Nadbytek vody v jarním období, tůňky

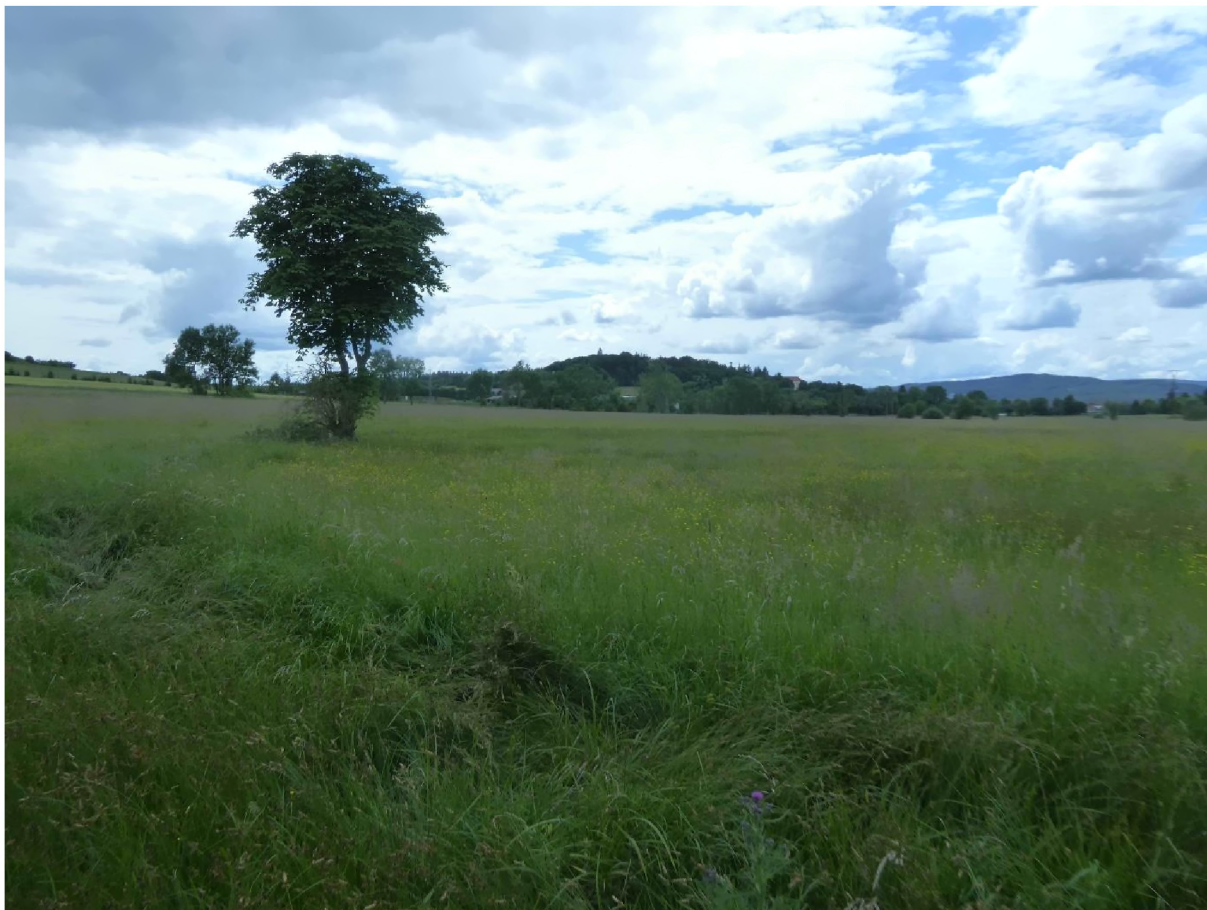
Odvodňovací strouhy

*Pozn. posuzovatelky:* Takto fakticky došlo k záchraně louky před plošným odvodněním z důvodu intenzivního zemědělského hospodaření. Dle předpokladu byly provedeny terénní svodnice 1-8 (viz. zakres posudku) a ty tvoří základ odvodnění dodnes, jen se postupně zazemňují a zarůstají, a právě ty umožňují pravidelné kosení téměř celé plochy, což podporuje výskyt a rozšiřování zjištěných zvláště chráněných druhů rostlin.

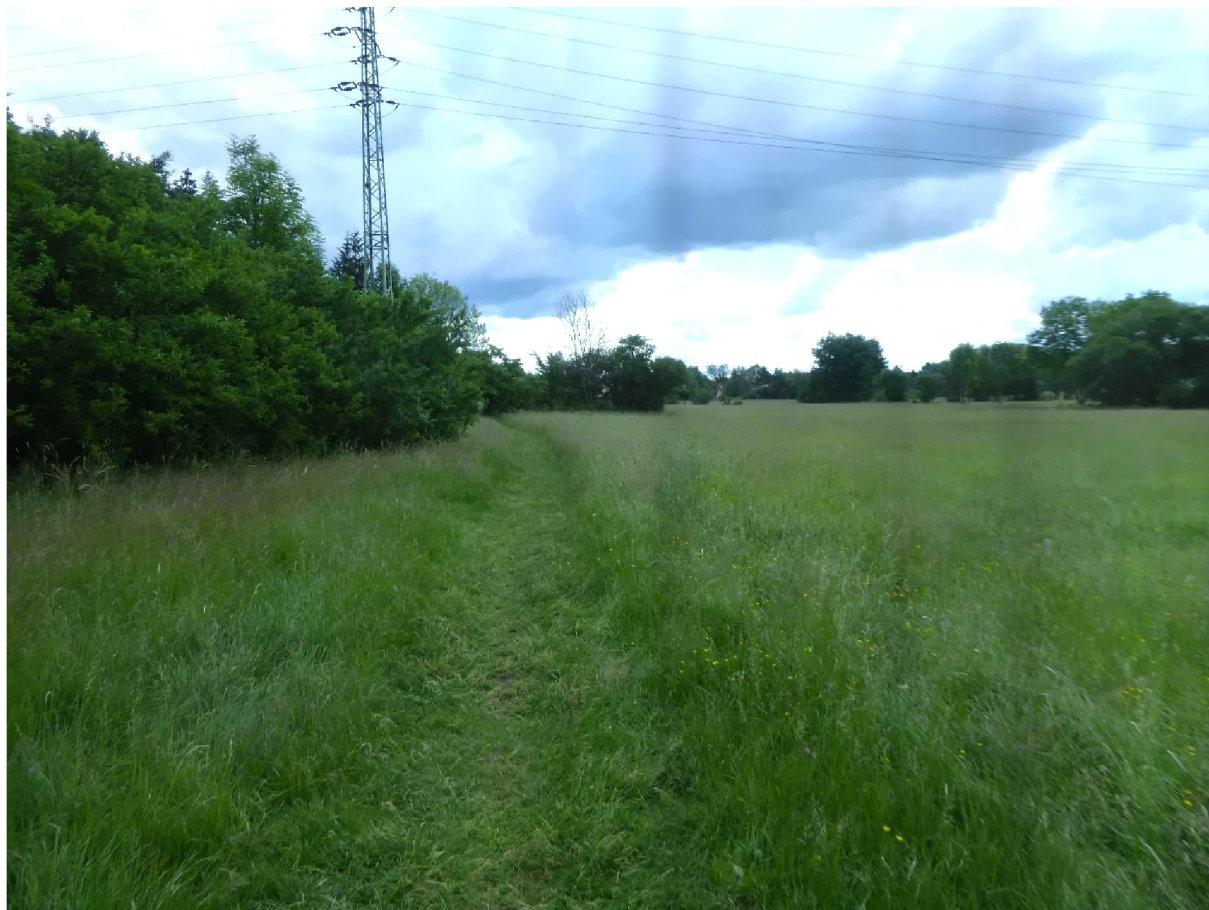
Cesta od bytovek do Nové Hospody, rozdělení území pro variantu 3
