Souhrnná zpráva o vodohospodářském majetku (dle článku 9. odst 9.9. smlouvy)

za rok 2018

MĚSTO PŘÍBRAM

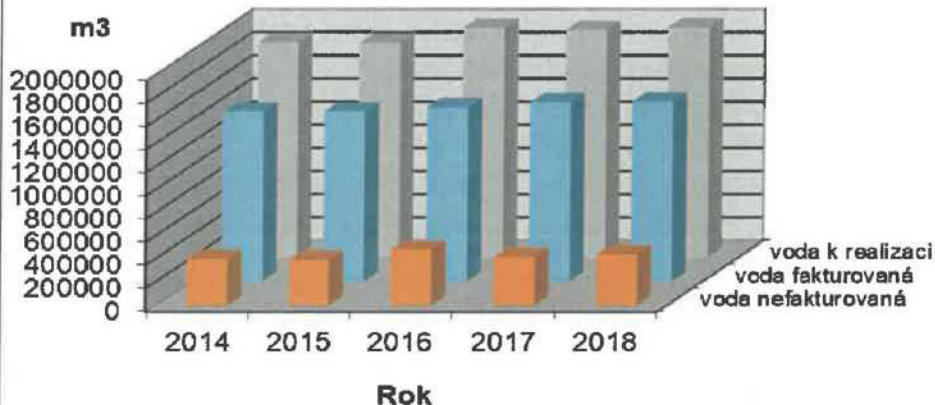
Graf vývoje hospodaření za poslední roky
Vývoj základních parametrů hospodaření s vodou ve veřejném vodovodu Příbram - město

Komentář – Z grafu je zřejmý pozvolný příznivý trend nárůstu objemu fakturované pitné vody v posledních třech letech. Tomu odpovídá i mírný nárůst objemu vody k realizaci. Objem nefakturované pitné vody byl v roce 2018 o trochu vyšší než v roce předchozím.

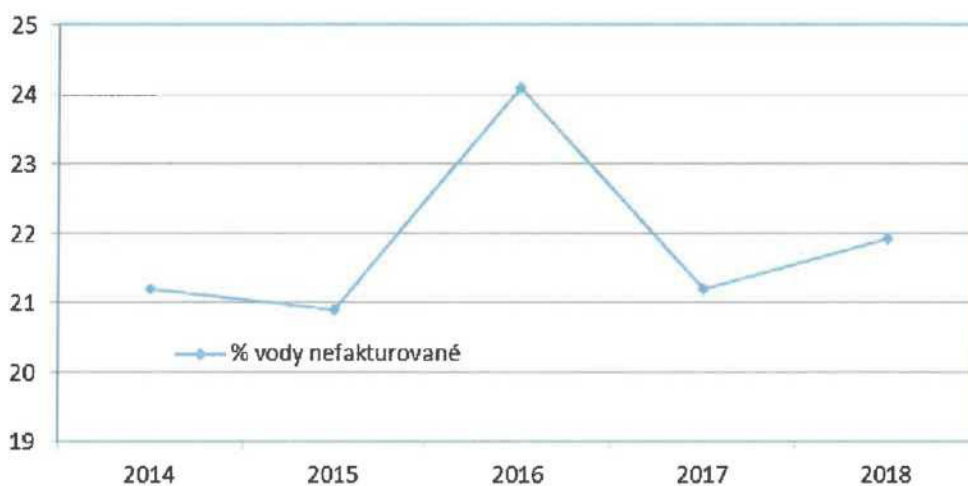
Graf vývoje % vody nefakturované
vývoj % vody nefakturované ve vodovodu Příbram - město

Komentář - Z grafu je patrné, že rok 2018 byl v hospodaření s vodou téměř srovnatelný s rokem 2017 a podíl nefakturované vody se pohyboval okolo 21 a 22 %

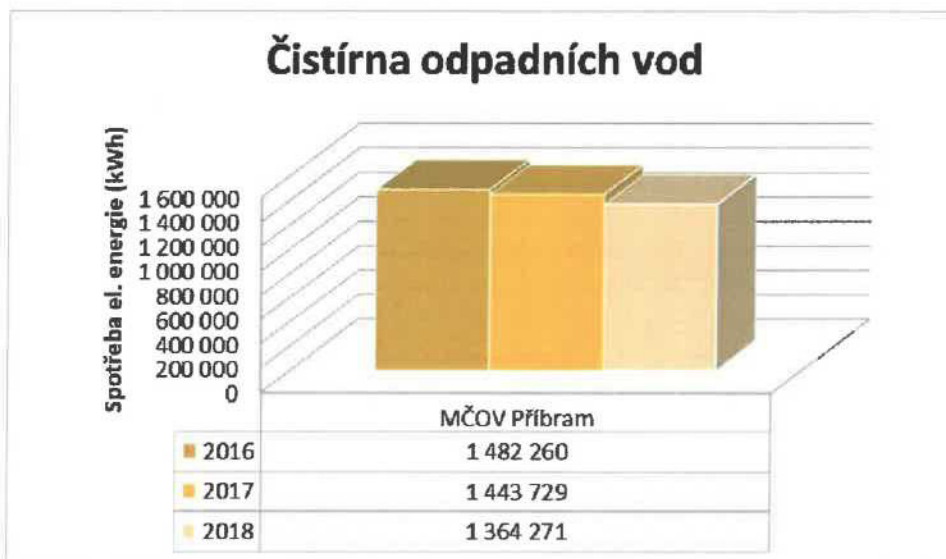
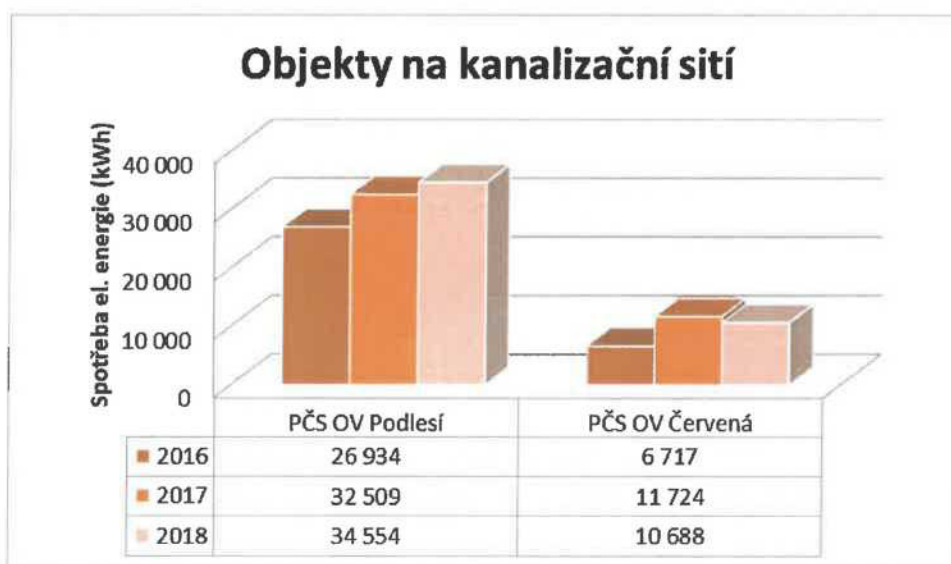
Grafy

Objekt	2016	2017	2018
ATS a VDJ Prokop	14 419	16 291	15 769
VDJ a ČS Husa	41 194	44 602	44 826
ATS Zdabořská	4 995	5 022	3 631
ATS Žežice 2	13 043	12 679	12 815
MČOV Příbram	1 482 260	1 443 729	1 364 271
<i>x odebraná z DS</i>	<i>1 239 382</i>	<i>1 143 504</i>	<i>917 537</i>
<i>x vyrobená</i>	<i>242 878</i>	<i>300 225</i>	<i>446 734</i>
PČS OV Podlesí	26 934	32 509	34 554
PČS OV Červená	6 717	11 724	10 688
